2025-04-10

ÖB-25082

## Utlåtande över ÖVERLÅTELSEBESIKTNING

Luleå Bergnäset 2:60  
Kabelgatan 12  
972 53 Luleå

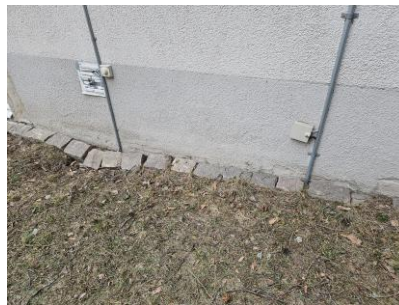
Sättningar i mark efter dräneringsarbetet; Markstenar närmast grunden ligger ojämnt och trappan från altandörren är något sned (bild)

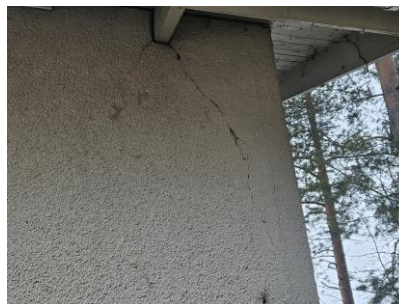
Några sprickor på den putsade fasaden (bild)

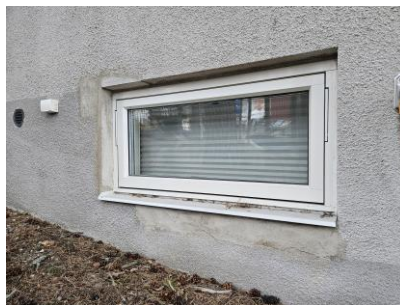
Plåtinklädnad har ej monterats runt de tre fönster som utbyttes 2021 (bild 1)

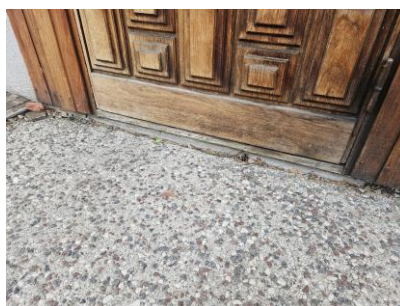
Tröskelbleck finns inte under ytterdörren (bild 2)

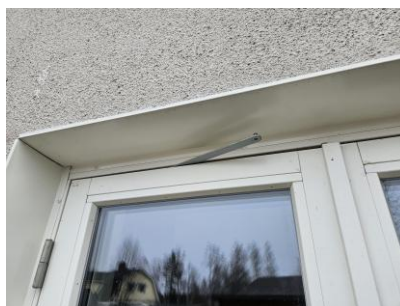
Dörrbroms har släppt från altandörr mot sovrum 1 (bild 3)

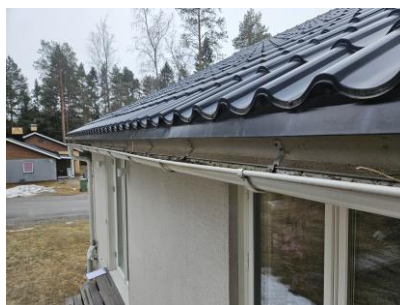
Långt avstånd mellan hängrännor och takfotsplåt (bild)

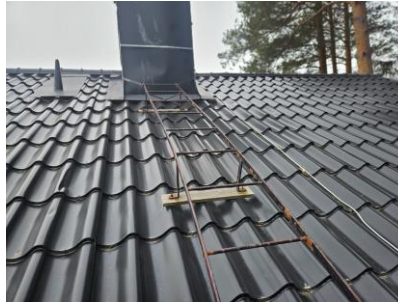
Äldre, rostig takstege som är bristfälligt infäst mot skorstenen  
Besiktning har skett från mark samt från stege uppställd mot  
bakre takfot på grund av osäker uppstigningsanordning (bild 1)

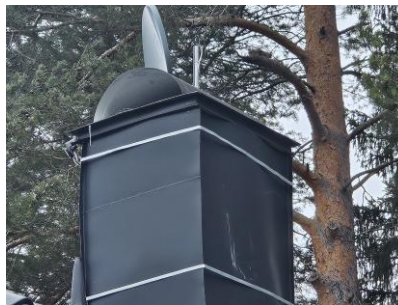
Plåtinklädnad buktar ut och sluter inte tätt mot skorstenen (bild 2)  
Se **riskanalys 3.1**

Otättheter finns mellan plåtinklädnaden och skorstenen. Detta innebär risk att regn- och smältvatten kan läcka in och orsaka fukt- och mögelskador i underliggande konstruktioner.

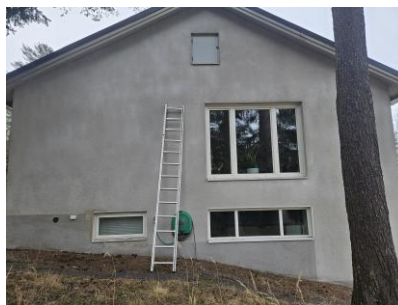
Besiktning av vindsutrymmet nekades på grund av fallrisk. Nyckel saknas till den invändiga vindsluckan. Den utvändiga vindsluckan är högt placerad och marken nedanför sluttar (bild)

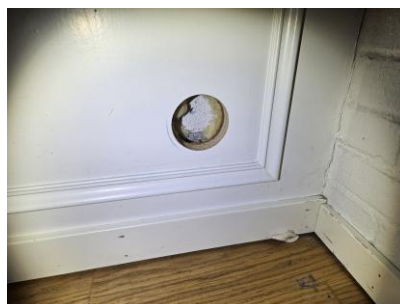
Mätning 1: Ø76 mm provhål i utreglad vägg i sovrum 1 (bild 1)

- Relativ fuktighet mot källarväggen uppmättes till 40% vid 18,2 grader

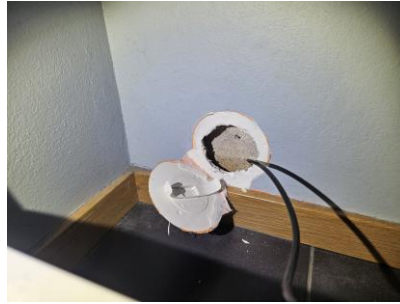
Mätning 2: Ø76 mm provhål i utreglad vägg i sovrum 1 (bild 2)

- Relativ fuktighet mot källarväggen uppmättes till 51% vid 17,4 grader

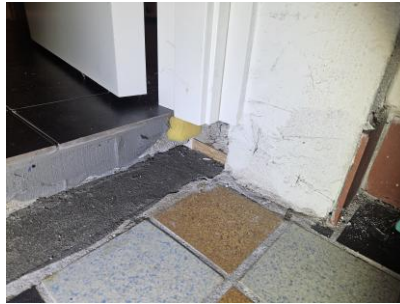
| Förråd: | <p>Ingjutna träreglar under dörrkarmar (bild)<br/>Se <b>riskanalys 3.3</b></p> <p>Fuktkvot i träreglarna uppmättes till 8%, vilket är under kritisk fuktkvot på 17% fuktkvot</p> |

Betongplattor i äldre källarhus är i regel gjutna direkt på en undergrund av grus eller sand. Då den relativa fuktigheten i marken ofta är 100% innebär det att betongplattan kan bli påverkad av markfukt. Markfukten transporteras genom betongen och kan påverka organiskt material som ligger på eller i betongplattan. Detta kan leda till mögelpåväxt och uppkomst av avvikande lukt från golvkonstruktionen.

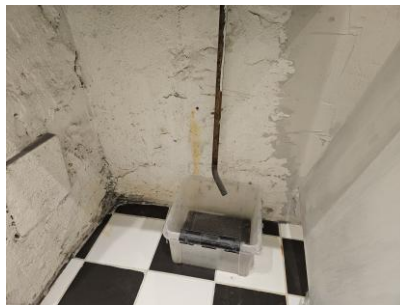
| Pannrum: | <p>Golvbrunn finns inte i utrymmet; Spillrör från fjärrvärmecentralen avleds till en bytta (bild)</p> |

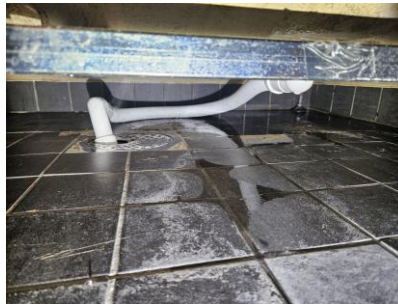
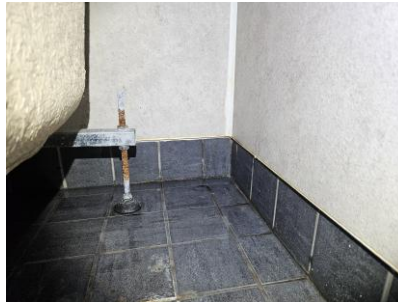
| Badrum: | <p>Bakfall på delar av golvytan; Vattenansamlingar ligger kvar i lågpunkter under badkaret (bilder)</p> <p>Förhöjd fuktindikering mot nedre delen av våtrumsskivorna under badkaret</p> |

Se rekommendation om fortsatt teknisk utredning, **punkt 4.1**

Förhöjd fuktindikering mot nedre delen av våtrumsskivorna. För orsak samt för att kontrollera om eventuella bakomliggande fukt- och mögelskador föreligger rekommenderas en fortsatt teknisk utredning. Aktuellt försäkringsbolag kan kontaktas för eventuell skadereglering.

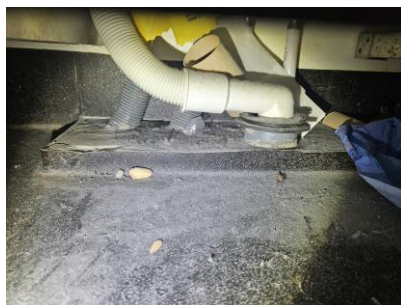
Tätskikt finns inte på uppgjuten klack för rör genomföringar under kommoden (bild 1)

Då tätskikt saknas på den uppgjutna klacken under kommoden finns risk att vatten kan läcka in i vägg- eller golvkonstruktionen vid eventuellt läckage.

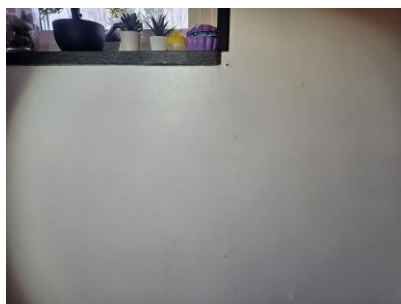
Spikar har slagits genom tätskiktet och ej tätade tidigare infästningar finns i vägg i våtzon 1 (bild 2)

Ej tätade håltagningar i tätskiktet innebär risk att vatten kan tränga in i bakom tätskiktet, vilket kan orsaka vattenskada.
