2024-09-23

ÖB-24303

Utlåtande över ÖVERLÅTELSEBESIKTNING

Luleå Urmakaren 4
Utmarksvägen 35
974 34 Luleå

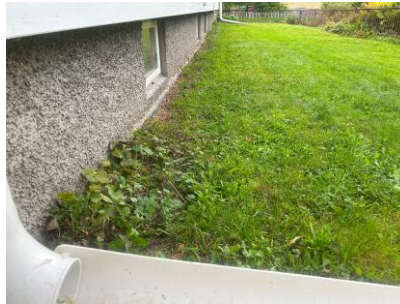
Marken närmast huset på nordvästra sidan och delar av nordöstra gavel sluttar mot huset (bild)

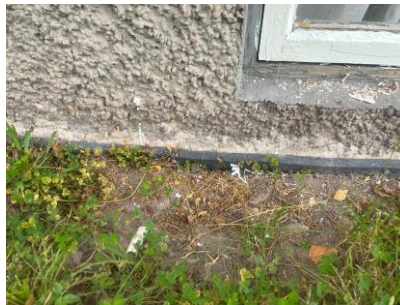
Kantlist till källarens utvändiga fuktskydd är synligt ovan mark på nordvästra sidan av huset (bild 1)

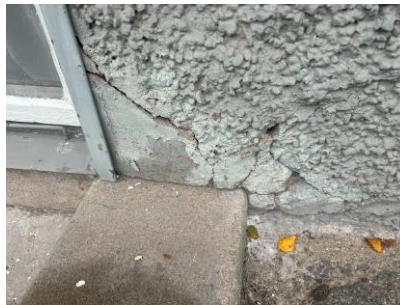
Sprickor i puts vid källarnedgång och i östra ytterhörn samt bredvid entrébron (bild 2)

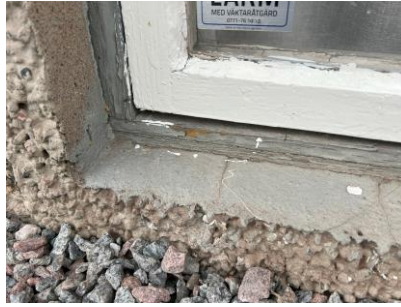
Färgsläpp på karmar till källarfönster (bild)

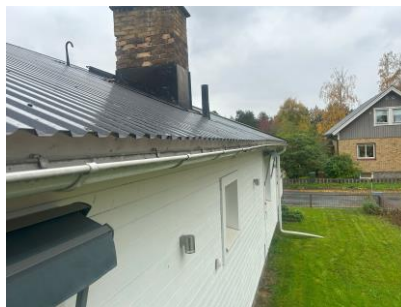
Svackor finns i skarvar på hängränna på nordvästra sidan av huset (bild)

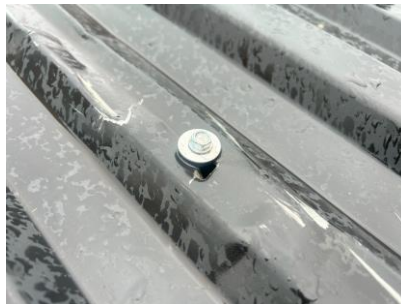
Yttertaket är äldre

Enstaka otäta spik- och skruvinfästningar noterades (bild 1)

På äldre plåttak finns risk att vatten kan läcka in via otäta plåtskarvar, genomföringar eller spikinfästningar. Detta kan leda till fukt- och mögelskador i underliggande konstruktion. Om yttertaket är äldre är det viktigt med en kontinuerlig översyn av yttertaket. Kontrollera eventuella läckage på vinden efter snösmältning eller nederbörd. Uppstickande spikar tätas och spikas ner alternativt byts ut till längre plåtskruv.

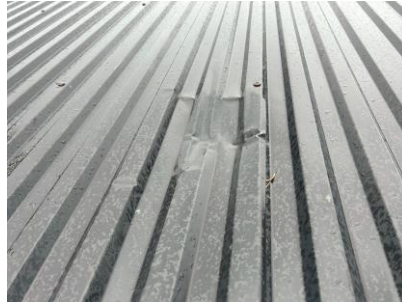
Större bucklor på takplåtar mot takfot på nordvästra sidan samt ovanför skorstenen (bild 2)

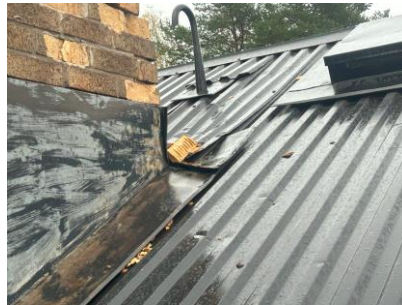
Otät anslutning mellan takplåt och skorstensbeslag vid bucklig plåt (bild 3)

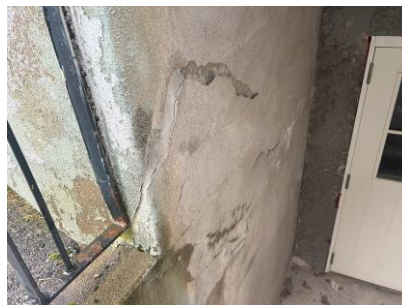
Vind:	Vindsutrymmet har inte kunnat besiktigas då inspektionsluckan som sitter på yttertaket inte var åtkomlig då takstege saknas
Entrébro:	---
Altan:	---
Källarnedgång:	Putssprickor på vägg mot entré (bild)

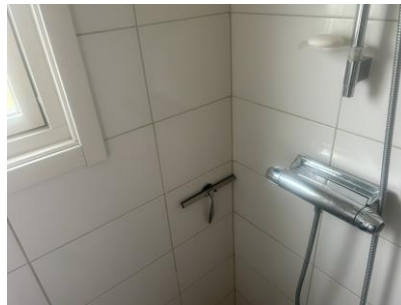
Fönster finns i duschzon; mindre färgsläpp på foder (bild)
