ÖB-25129

## Utlåtande över ÖVERLÅTELSEBESIKTNING

Luleå Björsbyn 4:45  
Björsbyvägen 257  
975 96 Luleå

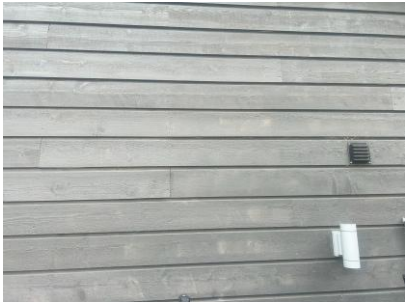
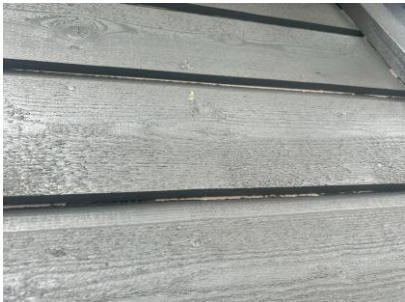
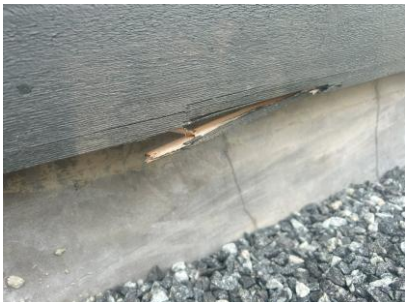
| Fasad: | <p>Tunn täckfärg på delar av fasadpanelen (bild 1)</p> <p>Ändträ på enstaka knutbrädor är inte täckmålade</p> <p>Färg torkat isär mot spontar (bild 2)</p> <p>Lokal skada på nedersta panelbräda på baksidan av huset (bild 3)</p> |

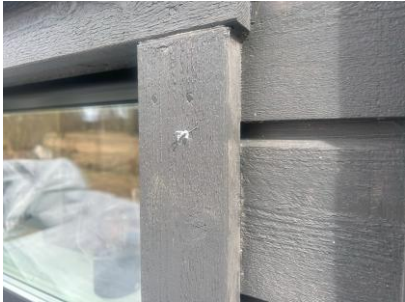
| Fönster och dörrar: | Tunn täckfärg på flertalet foder och smyggar (bild) |

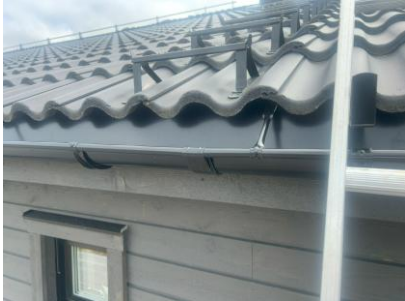
| Hängrännor och stuprör: | <p>Svackor/lågpunkter i hängränneskarvar (bild)</p> |

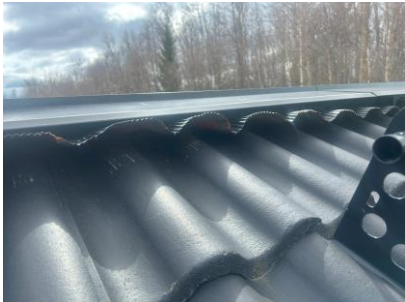
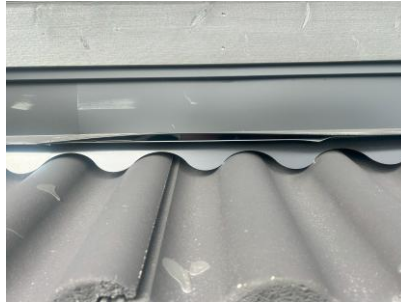
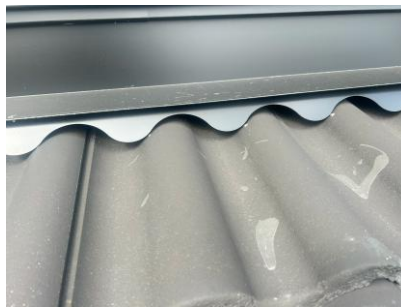
| Yttertak: | <p>Nockplåt/krönbeslag på övre del är bristfälligt förankrat; lyfter från takpannorna vid blåst (bild 1)</p> <p>Bakfall och buktningar på ståndskena på nedre takdel mot fasadbrädor (bild 2)</p> <p>Lokal otäthet i anslutning mellannockplåt, bräda och ståndskena på lägre takdel</p> <p>Del av ståndskena/vindskydd är inte centrerade mot takpannornas kupering (bild 3)</p> <p>Tunn täckfärg på delar av vindskivor och underspikningsbrädor</p> |

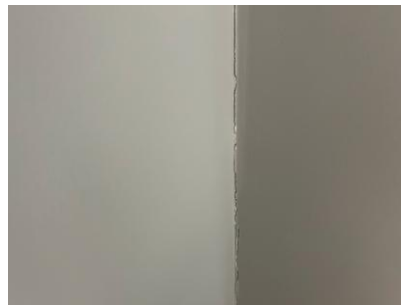
Enstaka rörelsesprickor noterades i skivskarvar och hörn (bild)

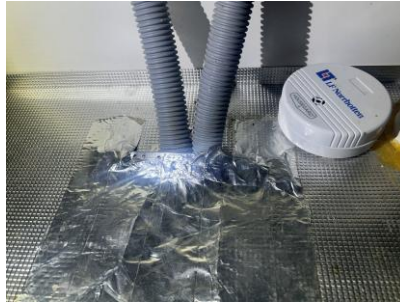
| Kök: | Vattentät inklädnad i diskbänksskåpet är otät runt tappvattenrör (bild)<br><br>Fuktindikering i utrymmet har utförts utan förhöjda indikationer |
