ÖB-25142

## Utlåtande över ÖVERLÅTELSEBESIKTNING

Luleå Stadsön 1:483  
Öhemsvägen 6  
954 31 Gammelstad

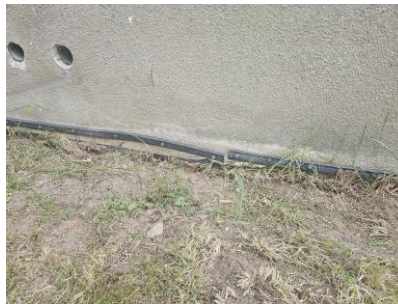
Täcklistor till Platonmattan har släppts, vilket har lett till otätheter mellan Platonmatta och källarvägg (bild)

Då otätheter finns mellan Platonmattan och källarväggen finns ökad risk att vatten tränger in källaren. Platonmattan ska vara tät och täcklisten ska inte vara synlig ovan mark.

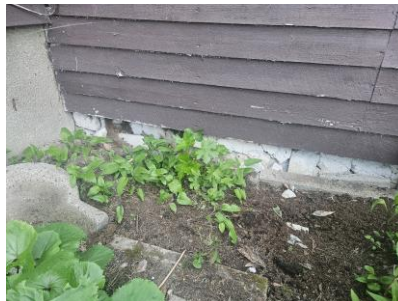
Skador på västra sockeln mot sovrum 1 (bild)

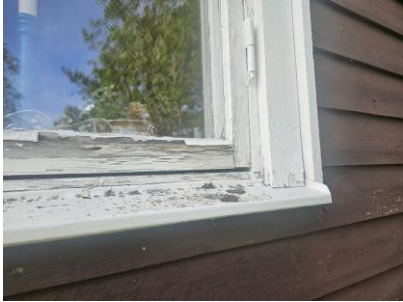
| Fönster och dörrar: | <p>Slitna tätningslister till tvåglasfönster</p> <p>Färg har släppt från karm och båge på flera fönster, i synnerhet äldre tvåglasfönster</p> <p>Torksprickor på altandörrarna</p> <p>Sprucken ytterruta i källarfönster mot förrådet</p> <p>Rötskada i fönsterbåge mot matplats (bild)</p> |

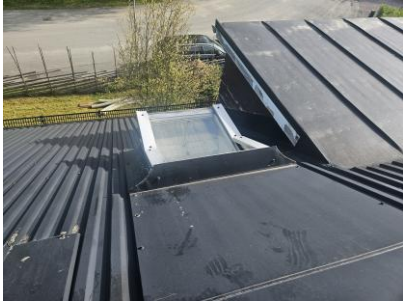
| Yttertak, huvudbyggnad: | <p>Färgsläpp på vindsnivåerna</p> <p>Lokala färgsläpp på underspikningen under papptaket</p> <p>TRP20-plåtarna är monterade direkt mot ett underlagstak av oljehärdad board. Bärläkt finns inte mellan plåt och boardskivor, vilket medför begränsad luftning av takkonstruktionen</p> <p>Påväxt på boardskivor vid underspikningen</p> <p>Rötskada i en stolpe under ekonomidelens takkonstruktion</p> <p>Två takfönster finns på yttertaket (bild)<br/>Se <b>riskanalys 3.2</b></p> |

Takfönster är en riskkonstruktion eftersom otätheter kan uppstå mellan takfönstrets konstruktion och yttertaket. Detta kan leda till att vatten läcker in och kan orsaka fukt- och mögelskador i underliggande konstruktioner.

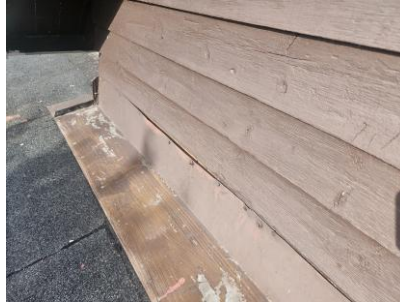
| Yttertak, ekonomidel: | <p>Ståndskivan glipar mot fasadpanelen (bild 1)</p> <p>Äldre takpapp som bedöms ha passerat teknisk livslängd (bild 2)</p> <p>Se <b>riskanalys 3.3</b></p> |

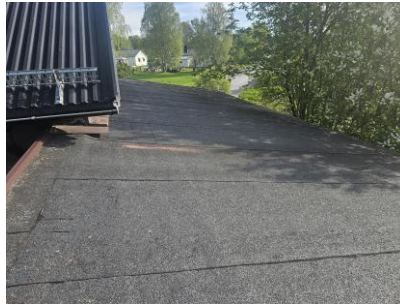
I bifogad bilaga anges den tekniska medellivslängden för ett låglutande papptak till 20 år. Byggnadens papptak är äldre än så, vilket innebär risk att vatten kan läcka in och orsaka fukt- och mögelskada i underliggande konstruktion

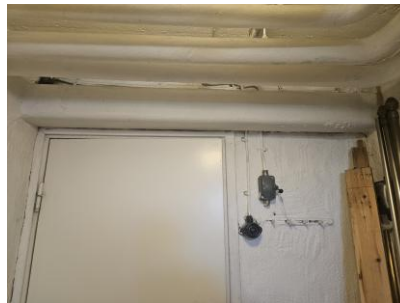
Ventilationskanaler av eternit, vilket innehåller asbest (bild 2)

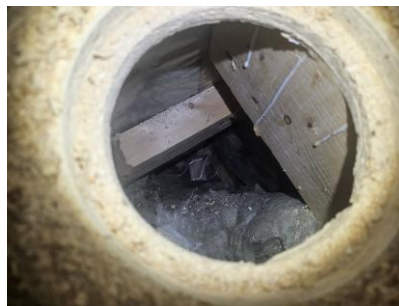
Ø105 mm provhål mot ytterväggshörn (bild)

- Relativ fuktighet mot betongplattan under plastfolien uppmättes till 54% vid 12,8 grader
- Fuktkvot i ytterväggssyllen uppmättes till 9%

Konstruktionen är påbyggd på tidigare garageplatta  
Avståndet mellan betongplattan och plastmattan uppmättes till cirka 55 centimeter

Under 50-talet gjöts de flesta betongplattor direkt på en undergrund av grus eller sand. Då den relativa fuktigheten i marken ofta är 100% innebär det att betongplattan kan bli påverkad av markfukt. Markfukten transporteras genom betongen och kan påverka organiskt material (träreglar, byggspill etc.) som ligger på betongplattan. Detta kan leda till mögelpåväxt och uppkomst av avvikande lukt från golvkonstruktionen. Om rötskyddsbehandlat trä finns i konstruktionen finns även risk att kemisk lukt kan uppstå.

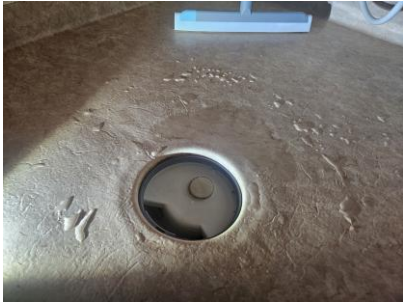
Bristfällig golvlutning; Vatten ligger kvar på golv bredvid golvbrunnen (bild)

Enligt rådande branschregler får inga andra rör genomföringar än avlopp bryta golvets tätskikt. Detta beror på att otätheter kan uppstå vid genomföringarna, vilket kan orsaka vattenskada om vatten når genomföringarna. Är rören placerade utanför duschplatsen är risken för skada självfallet mindre.

Tätskiktet/plastmattorna är äldre och har passerat sin tekniska livslängd. Då tätskikt blir äldre försämras dess egenskaper. Otätheter kan uppstå som en följd av att tätskiktet krymper eller att skarvar släpper. Detta innebär risk för en framtida vattenskada.

Klämringen sluter inte tätt mot golvbrunnen. Detta innebär risk att vatten kan tränga in under tätskiktet, vilket kan leda till vattenskada.

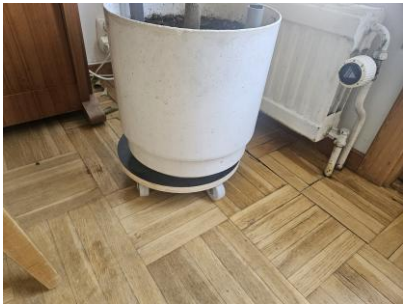
| Vardagsrum: | <p>Fuktpåverkan på parkettgolvet på grund av övervattning (bild)</p> <p>Fuktindikering utfördes utan anmärkning mot fuktfläckarna<br/>Se även dödsborepresentanterna lämnade upplysningar</p> |

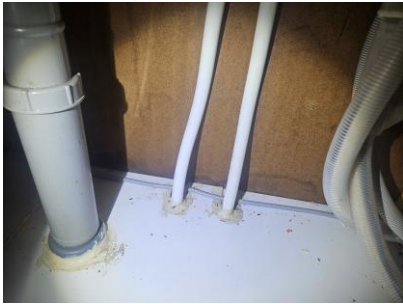
| Kök: | <p>Äldre standard; Diskbänkshöjden uppmättes till 85 cm</p> <p>Den vattentät diskbänksinklädnaden saknar uppvik.<br/>Uttorkade fuktfläckar mot bakstycke (bild)</p> <p>Laminat har släppt på skåplucka ovanför kyl/frys</p> <p>Fuktskydd finns inte under kyl/frys</p> <p>Fuktindikering utfördes utan anmärkning</p> |

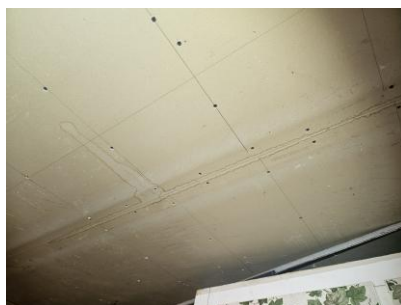
Fuktfläckar finns i innertaket (bild)

Fuktindikering utfördes utan anmärkning mot dessa

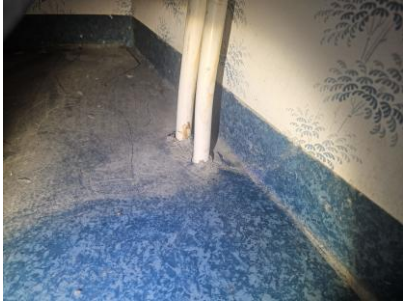
| Badrum: | <p>Dörrbladet nöter mot tröskeln</p> <p>Tätskikten är äldre och bedöms ha passerat teknisk livslängd</p> <p>Otäta skarvar på vägg</p> <p>Golvbrunnen är äldre och ska enligt branschregler bytas ut vid framtida renovering</p> <p>Golvlutningen är bristfällig; Delar av golvytan är plan</p> <p>Tappvatten- och värmerör går genom golvytan</p> <p>Otätheter finns vid rör genomföringar i golv under badkarsblandare (bild)</p> <p>Fuktindikering utfördes utan anmärkning</p> <p>Se <b>riskanalys 3.7</b></p> |

Tätskikten är äldre och har passerat sin tekniska livslängd. Otätheter finns på väggbeklädnaden, vilket innebär risk för en framtida vattenskada.

Otätheterna vid rörgenomföringarna i golv under badkarsblandaren medför risk att vatten kan rinna ner i golvkonstruktionen, vilket kan orsaka vattenskada.

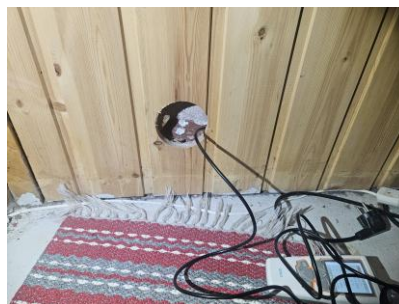
Mätning 1: Ø76 mm provhål i utreglad källarvägg i svalet (bild 1)

- Relativ fuktighet mot källarväggen uppmättes till 63% vid 14,8 grader
- Fuktkvot i en träregel uppmättes till 10%

Risk för fukt- och mögelskada finns i källarväggskonstruktioner där träreglar ligger i kontakt med källarväggens insida. Detta beror på potentiell markfuktpåverkan utifrån. Om isolering finns i väggkonstruktionen kyla betongväggen, vilket driver upp fuktigheten och kan orsaka fukt- och mögelskada.

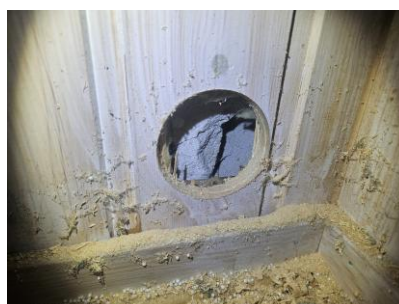
Mätning 2: Ø76 mm provhål i utreglad källarvägg i gillestugan (bild 2)

- Relativ fuktighet mot källarväggen uppmättes till 51% vid 14,9 grader
- Fuktkvot i en träregel uppmättes till 8%

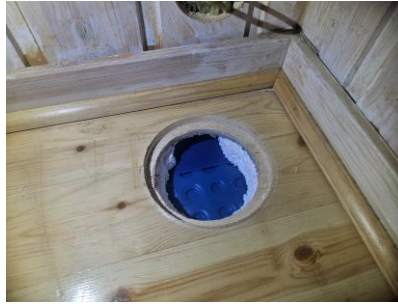
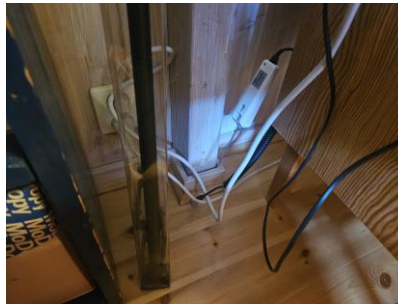
| Gillestuga: | <p>Betongplatta på mark med flytande golvkonstruktion<br/>Se <b>riskanalys 3.9</b></p> <p>Mätning 1: Ø105 mm provhål i nära yttervägg (bild 1)</p> <ul style="list-style-type: none"> <li>Relativ fuktighet på hårdplastmattan uppmättes till 53% vid 13,3 grader</li> </ul> <p>Mätning 2: Bakom golvsockel vid stolpe mot innervägg (bild 2)</p> <ul style="list-style-type: none"> <li>Relativ fuktighet på hårdplastmattan uppmättes till 67% vid 16,4 grader</li> </ul> <p><b>Gränsvärden:</b><br/>Risk för påväxt av mögel och bakterier uppstår vid cirka 75% relativ fuktighet vid +20°C.<br/>För trämaterial uppstår risk för påväxt av mögel och bakterier vid 17% fuktkvot.<br/>Vid 28% fuktkvot är träets fibrer fuktmättade och rötskador kan uppstå, vilket försvagar träets hållfasthet.</p> <p>Observera att fuktvärden kan variera beroende på väderlek och årstid. Den utförda kontrollen bör därför betraktas som ett stickprov.</p> <p><b>Konstruktionsbeskrivning:</b><br/>Betongplatta – luftspaltsbildande hårdplastmatta (liknande Platon) – cellplastisolering – trägolv</p> |

På källargolvet ligger en hårdplastmatta, vilken bildar en luftspalt. Hårdplastmattan är mycket tät och den relativa fuktigheten blir i regel hög under denna på grund av markfuktsvandring genom källargolvet. Till den aktuella konstruktionen finns ingen ansluten undertrycksfläkt som kan sänka fuktigheten under hårdplastmattan. Ofta brukar konstruktionen klara sig utan skada, men om städningen av betongplattan är bristfällig kan mögelpåväxt uppstå på kvarvarande byggspill (sågspån, etc.), vilket kan leda till avvikande lukt från golvet. Risk finns även att angränsande material (syllar, väggskivor etc.) kan bli fuktpåverkade, vilket kan leda till mögelpåväxt och uppkomst av avvikande lukt.

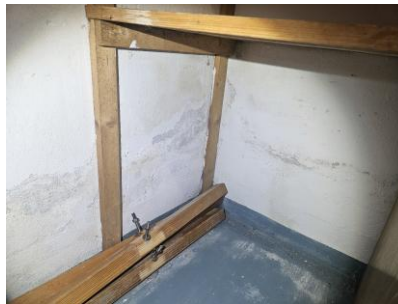
Fuktspår mot källarväggshörn (bild)  
Fuktindikering utfördes utan anmärkning mot källarväggen

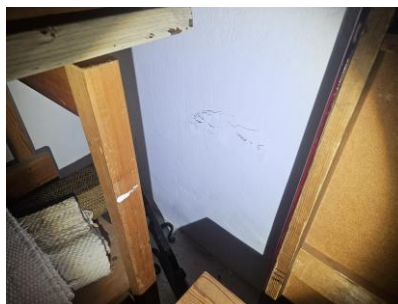
Mindre färgsläpp mot källaryttervägg (bild)
