# ÖVERLÅTELSEBESIKTNING

## Säljklar Total med fuktmätning

## TÄBY NÄSBYPARK 26:19

Plogvägen 1 A  
183 57 TÄBY

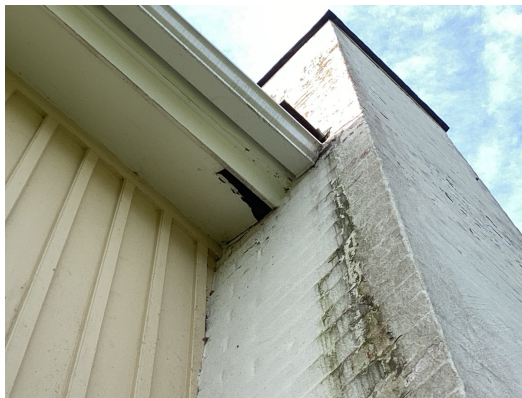
### Takfot vid skorsten (tillbyggnad)

#### **Rötskador.**

I trä som har rötskador så försämras hållfastheten. Detta medför ökad risk för att fukt tränger in i angränsande konstruktion.

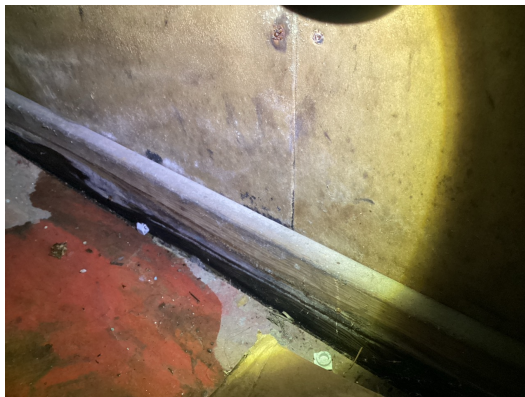
#### Pannrum

#### **Missfärgningar på innervägg.**

Då missfärgningar har observerats, finns det risk att man har skador i konstruktionen. Dessa skador kan påverka både byggnaden och inomhusklimatet negativt.
