# Besiktningsprotokoll

Anticimex Försäkringsbesiktning i samarbete med Fastighetsbyrån

| Fastighetsadress:<br>Margretelundsvägen 149 | |

| Besiktningsdatum:<br>2024-10-10 | Protokollnummer:<br>68593717 |

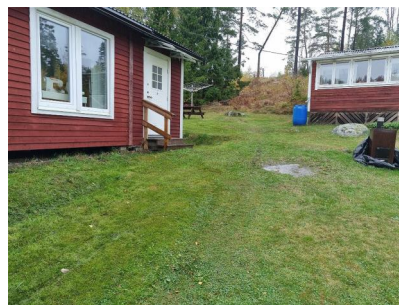
Marken lutar mot huset.

Detta innebär en ökad fuktbelastning mot grunden vilket i sin tur kan orsaka fuktskador i huset.

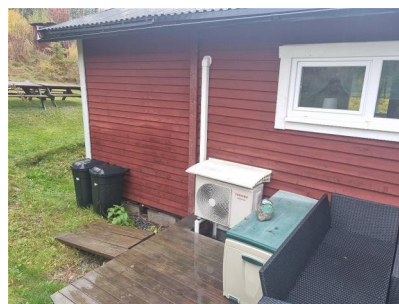
Fasadpanelen, vindskivor och foder är i behov av målning/underhåll.

Fasadbeklädnad och träkonstruktioner där målningsbehov finns riskerar att få fukt- och rötskador på grund av sämre vattenavvisande förmåga. För att öka livslängden på fasadbeklädnaden rekommenderas målning och underhåll.

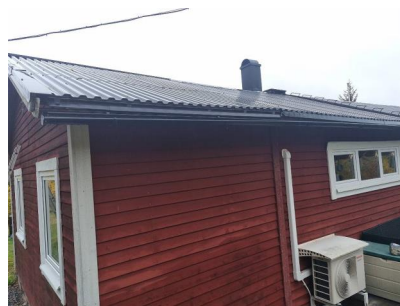
Hängrännor lutar fel.

När hängrännor har en felaktig lutning (bakfall) finns risk att regnvatten svämmar över vilket i sin tur kan leda till fuktskador på fasad och sockel.

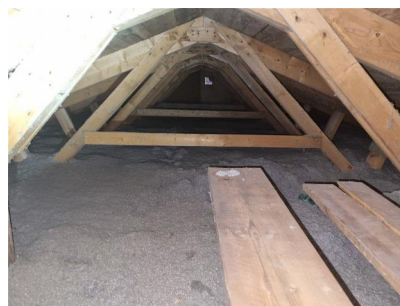
Halva vinden är besiktigad, övrig del saknar landgång.  
-Noterades att mindre mängd mikrobiell påväxt på underlagstaket.

Vindsutrymmet kunde inte besiktas eftersom landgångar saknas.

Vid kontroll av vinden uppmättes fuktvärden under kritisk fuktnivå för mikrobiell tillväxt och en normal lukt upplevdes.  
Fuktkvoten i underlagstak/takbjälkar uppmättes till 11 %.

Vi rekommenderar en kompletterande besiktning när landgång monterats.

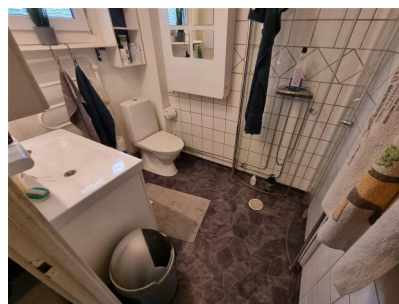
Våutrymmet är delvis renoverat med ny plastmatta på golv.

När man delvis renoverar ett badrum så behåller man risken som i detta fall väggarna som är med äldre ytskikt samt tätskikt. Hur plastmattan har anslutits mot äldre tätskikt går ej att besiktiga då klinker skymmer detta.

Fuktindikering i utrymmet gav inga förhöjda fuktindikationer.
