## Överlåtelsebesiktning

Överlåtelsebesiktning av fast egendom enligt jordabalken för säljare.

### Fastighet: Täby Ensta 11:19

| Besiktnings nr: | EA210621-01 |

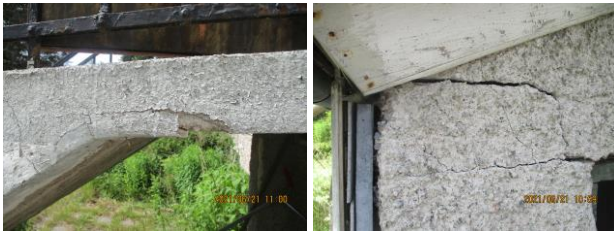
| Sockel och utvändiga trappor | <p>Det noterades vissa sprickor i sockeln och vid husets trappor.</p> <p>Se riskanalys 1.</p> |

1. Av erfarenhet vet vi att byggnader uppförda under 1960/70- samt tidigt 80-tal kan ha brister vid syllarna. En betongplatta på mark som inte är kapillärbrytande (utan underliggande isolering) kan innebära en risk för skador på material som är fuktkänsliga om de har kontakt med betongplattan. Vi vet också att det kan uppstå problem och skador på fasad, tak och grund när det är växter och jord invid huset. Rabatter, jord och växter/ gräs i anslutning till huset kan leda till problem och skador på fasad och grund. Plåtdetaljer skall hindra fukt att tränga in i angränsande konstruktioner. När plåtdetaljerna är bristfälliga eller när de saknas finns det en risk att vatten kan tränga in i angränsande konstruktioner. När vatten från stuprör inte leds bort genom dagvattenledningar utan får rinna ut i anslutning till byggnaden finns det en risk att man ökar fukttillskottet i grundkonstruktionen. Av åldersskäl och konstaterade brister är yttertakets åldersmässigt avskrivet. Underlagspappen visar spricktendenser. Detta i kombination med skador/ brister på exempelvis takpannor, plåtbeklädnad, avsaknad av nocktätning ökar risken för att läckage kan komma att uppstå.

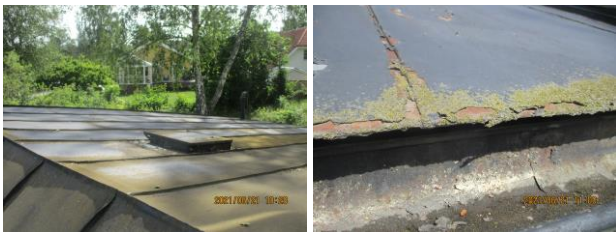
| Tak | <p>Yttertaket tekniska medellivslängd var nådd och taket var i visst behov av renovering.</p> <p>Se riskanalys 1.</p> |

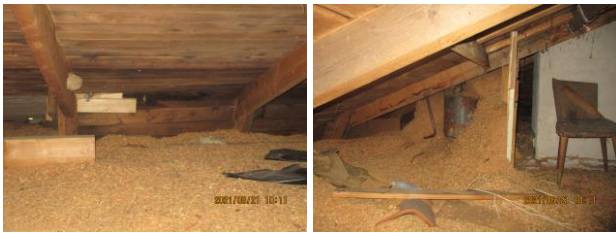
| Vind | <p>Man har kvar det gamla expansionskärlet på vinden oisolerat. Det fanns viss missfärgning i dess direkta närhet. Undersidan av yttertaket har viss missfärgning.</p> <p>Se riskanalys 2.</p> |

2. Otätheter mellan ett varmt och kallt utrymme innebär en risk för konvektionsskador i det kallautrymmet. Varm fuktig luft kan passera genom hål/springor och orsaka missfärgningar. När man fått mikrobiologisk missfärgning på vinden är det en indikering på att man har fått en förhöjd fuktstatus i luften på vinden så att ett gynnsamt klimat för en mikrobiologisk tillväxt har uppstått. Det kan vara en indikering på att ventilationen inomhus är undermålig. Den mikrobiologiska missfärgningen kan skapa dålig lukt och skador.

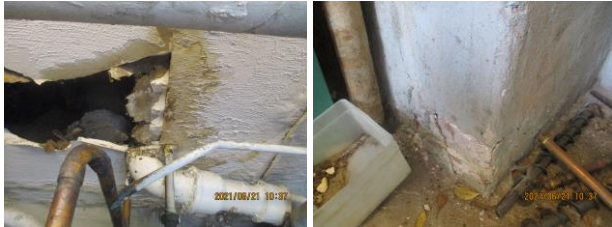
| Pannrum | <p>Äldre våtutrymme. Det fanns missfärgningar i innertaket från tidigare vattenläckage. Det noterades visst putssläpp och mineralutfällningar.</p> <p>Se riskanalys 3.</p> |

3. I våtutrymmena (bad, wc, dusch och tvättstuga) skall det finnas ett tillfredställande fuktskydd. Möjlighet att kontrollera tätskikt på golv- och väggytor där keramiska plattor har applicerats är väldigt begränsad. När det inte finns dokumentation som garanterar att arbetet är branschmässigt utfört eller om det finns avvikelser från branschstandard, kan inte risken för skador i angränsande konstruktioner helt uteslutas även om ingen fukt indikerades.

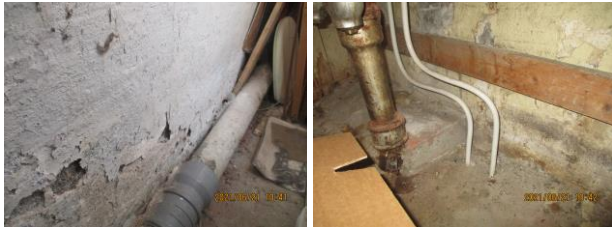
| Förråd/Verkstad | <p>Det noterades visst putssläpp och mineralutfällningar.</p> <p>Se riskanalys 4.</p> |

4. Källare utsätts i regel mer eller mindre för permanent fuktpåverkan från angränsande mark. Utifrån erfarenhet är det känt att konstruktioner och beläggningar/beklädnader med organiska eller tätare material mot golv- och väggytor bör undvikas, då fuktpåverkan och mikrobiell tillväxt och rötskador kan uppstå i sådana. Det kan inte uteslutas att brister föreligger alternativt kommer att uppstå i dräneringsmaterialen varför dräneringsarbeten kan behövas.

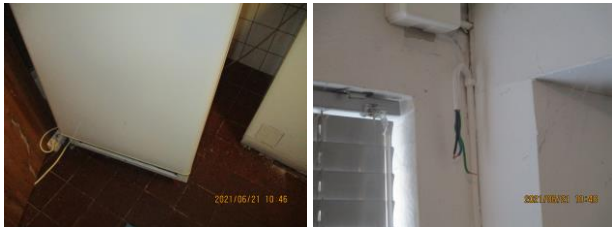
| Tvättstuga/dusch | <p>Det noterades att man hade lösa elkablar på golvet vid tvättmaskin och duschen samt lösa kablar vid entrén.</p> <p>Se riskanalys 3.</p> |

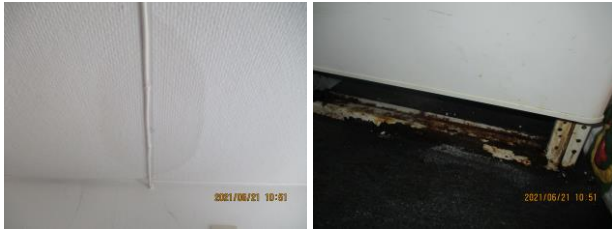
| Matrum/pentry. | <p>Det noterades en missfärgning i innertaket. Det saknades droppskydd under kyl/frys.</p> |

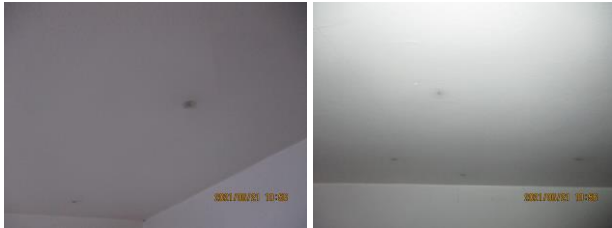
| Förråd | <p>Det noterades missfärgningar i innertaket.</p> |

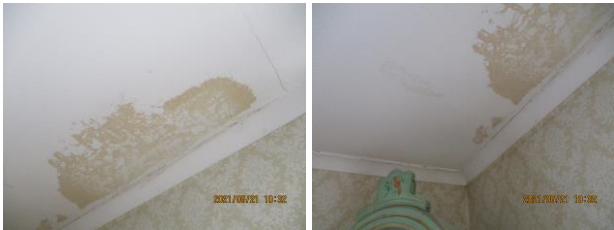
| Matrum | <p>Det noterades vissa missfärgningar i innertaket och vissa fönster. Dessa var torra vid besiktningsstillfället.</p> |
