**Fastighetsuppgifter**

Tränså 6:13

Nytäppsvägen 85-18A

| Besiktningdatum | 2023-09-25 |

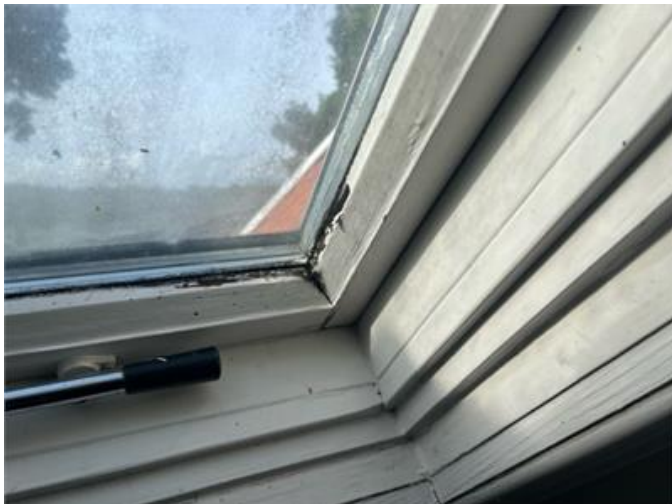
| Besiktningsresultat | | | | | |
|---|---|---|---|---|---|
| Fönster och dörrar | | | X | | -Äldre fönsterkassetter förekommer där några blivit otäta, se därför info på protokollets sista sida pos. 11.<br>-Flera fönster/balkongdörrar har underhållsbehov och något är ev. i behov av byte. |

Äldre fönsterkassetter förekommer där några blivit otäta, se därför info på protokollets sista sida pos. 11

Fönster med isolerkassetter och 3 glasfönster kan med tiden tappa sin täthet och ge upphov till missfärgningar mellan fönsterrutorna. Detta är i huvudsak en skada av estetiskt natur då fönstrets isolerings-förmåga bara marginellt påverkats. Fönster av aktuell typ anses generellt sett ha en livslängd på ca 25-30 år även om nyare fönstertyper anses ha en längre livslängd än de äldre från slutet av 1970-talet och början av 1980-talet. Fönster av typen tvåglasfönster och fönster med träkarmar anses ha en liknande teknisk livslängd (25-30 år) som ovan nämnda fönstertyper även om skadorna istället är orsakade av fukt- och rötskador.

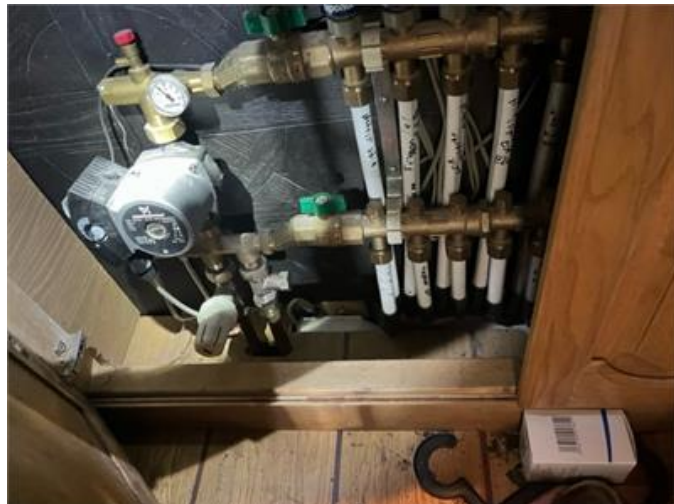
| Besiktningsresultat | | | | | |
|---|---|---|---|---|---|
| Entre/hall | | X | | | Gruppfordelare för vatten- och golvvärmesystem monterade i schakt utan vattentät botten. Komplettering med vatten/fuktlarm bör övervägas. |

Gruppfordelare för vatten- och golvvärmesystem monterade i schakt utan vattentät botten. Komplettering med vatten/fuktlarm bör övervägas.

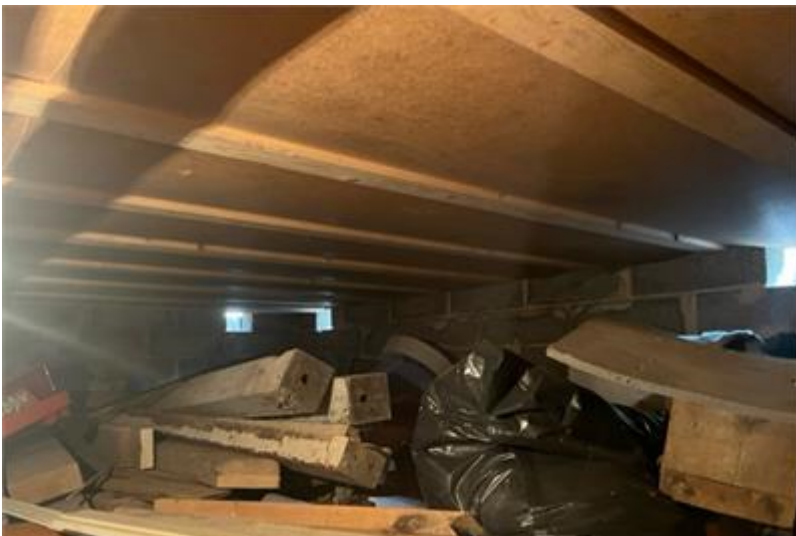
KRYPGRUND; Kontroll av konstruktion visade fuktkvoter upp till 16% i stödbrädor till blindbotten. Risk för mikrobiell tillväxt föreligger om fuktkvoten överstiger 17%.

I utrymmet förvaras byggmaterial och stödmur av organiskt material är byggd. Rötskador förekommer i trädetaljer i kontakt med markytan och avvikande lukt upplevdes i utrymmet.

Kontroll av konstruktion visade fuktkvoter upp till 16% i stödbrädor till blindbotten. Det kritiska gränsvärdet för mikrobiell tillväxt brukar anges till 17% fuktkvot (FK).  
Fuktkvoten i en krypgrund växlar med årstiderna. I normalfallet är fuktbelastningen mot krypgrunden som högst under sommartid (juni-augusti) för att sjunka under vinterhalvåret.

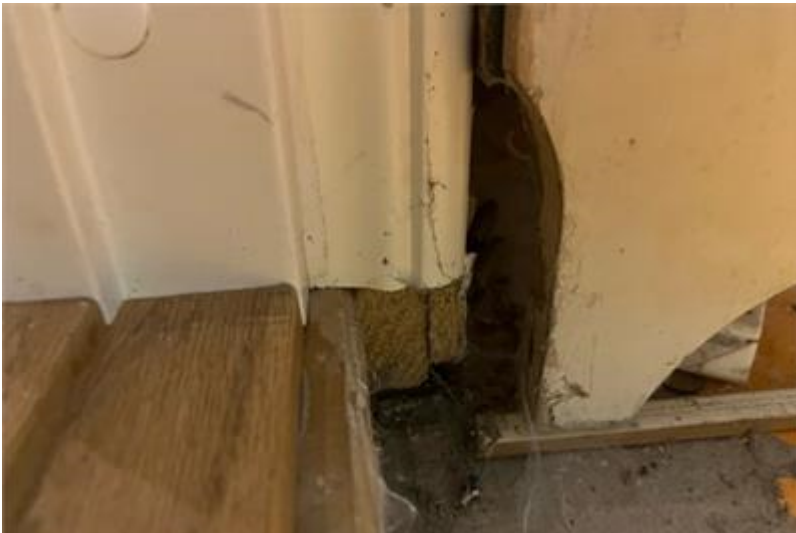
Kontroll av konstruktion visade fuktkvoter upp till 17% i syllregel vid två mätpunkter. Det kritiska gränsvärdet för mikrobiell tillväxt brukar anges till ca 17% fuktkvot (FK).

Om avvikande lukt upplevs/uppstår rekommenderas att allt organisk material som har kontakt med golv/väggar i källaren tas bort.

Om källaren ska inredas rekommenderas att kontakt med fackman sker för rätt åtgärd och val av fuktsäkra material.
