**Fastighetsuppgifter**

Tränså 6:13

Nytäppsvägen 85-18B

| Uppdragsnummer | G27067 |

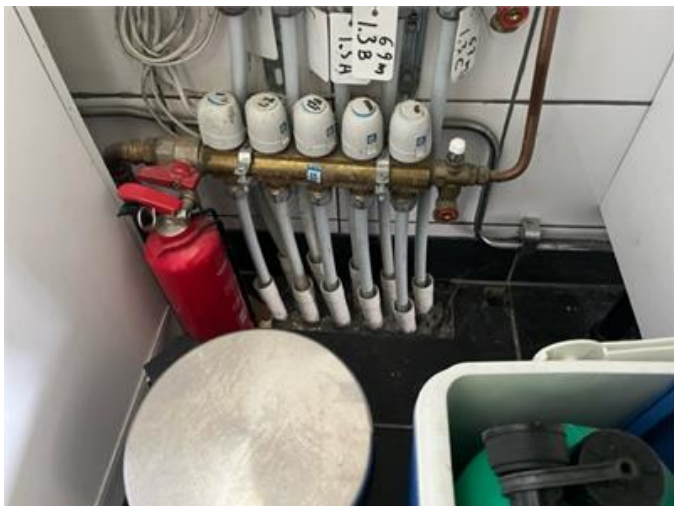
| Besiktningsresultat | | | | | |
|---|---|---|---|---|---|
| Tvätttrum/pannrum | | X | | | -Rör genomföringar i golv vilket ur fuktsynpunkt är en risk då fuktskydden runt rören är svårare att applicera på fuktsäkert sätt.<br>-Spricka noterades i klinkerplatta vid fönster<br>-Fuktindikering har utförts stickprovsmässigt utan att några förhöjda fuktindikationer erhållits. |

Rör genomföringar i golv vilket ur fuktsynpunkt är en risk då fuktskydd runt rören är svårare att applicera på fuktsäkert sätt.
