# ÖVERLÅTELSEBESIKTNING

Härnäs 1:79  
Skomakarevägen 22, 293 91 Olofström

Överlåtelsebesiktning av fast egendom enligt jordabalken

| Besiktningsnummer/<br>Uppdragsnummer | MG 2023-10-30/ 01 |

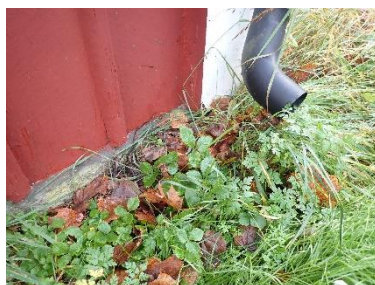
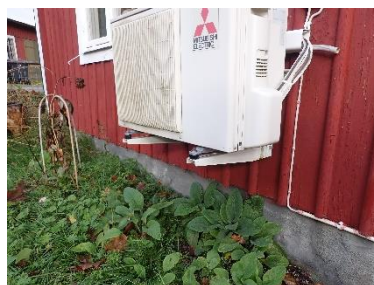
Marken är lutande.

Detta kan öka fuktillskottet mot grundkonstruktionen.

Luft/luft värmepumpens utedel saknar tråg eller liknande som leder bort kondensvattnet. Detta riskerar att öka fuktillskottet mot träpanel och bakomvarande syll.

Det rekommenderas att avrinningen från tak leds bort från huset för att minska fuktillskottet mot grundkonstruktionen.

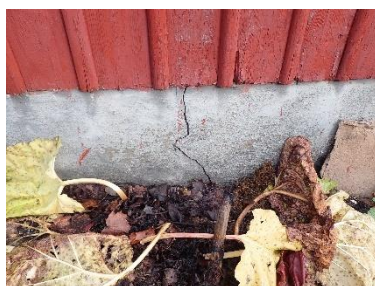
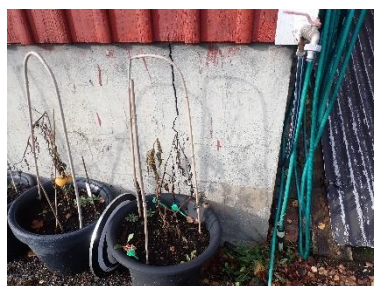
### Grundmur/Hussockel

Lokala putssprickor i grundmuren.

Detta är vanligt förekommande i äldre huskonstruktioner och bedöms ha uppkommit på grund av ålder.

Spricka i den utbyggda delen av betonghålstén.

Denna spricka bedöms vara äldre.

Sprickorna kan bli större på grund av frostsprängning.

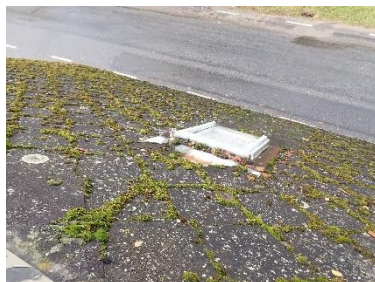
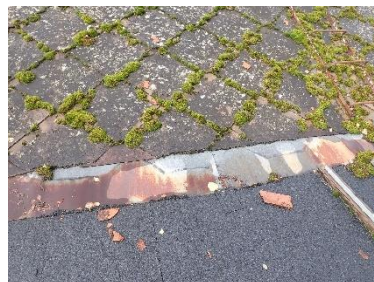
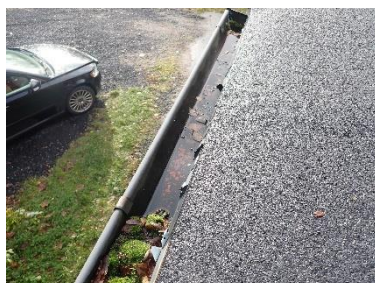
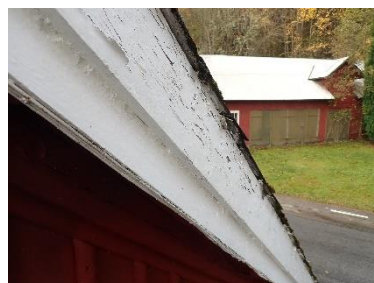
Yttertak

Takbeläggningen är äldre och har därmed passerat sin tekniska livslängd. Se riskanalys 3.

Mossa på takbeläggningen vilket över tid förkortar livslängden på takbeläggningen samt ökar risken för läckage mot underliggande konstruktioner. Takbeläggningen bör hållas ren.

Äldre takfönster.

Pappbeläggningen ovan hall, våtrum bedöms ej vara helt tätt monterad vid anslutning till den äldre plåten och eternitplattorna. Glipande eternitplattor förekommer.

Hängränorna har ett rensbehov.

Läckande hängrännor lokalt.

Vindskivor har ett underhållsbehov. Fuktpåverkade delar förekommer. Plåt är ej monterad ovan vindskivorna.

Några lösa tegelstenar gällande skorstenen.

Då passformen på takbeläggningen, underliggande materials täthet och anslutning till plåtar och övriga byggnadsdelar förändras över tid, så finns risk för ett minskat motstånd mot vatteninträngning och underliggande skador.

Det rekommenderas att fallet gällande hängränorna mot stuprör årligen kontrolleras/ justeras för att underlätta avrinningen och minska risken för skador.

-Skorstenen kan med fördel slammas enligt sotare – Fastighetsägares anmärkning.

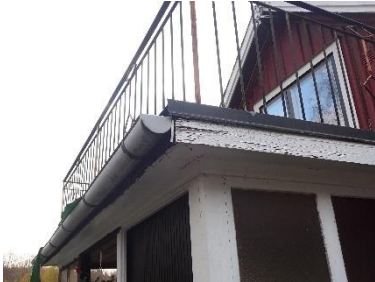
| Uterum | <p>Uterummet är en enklare konstruktion.<br/>Detta utrymme är att betrakta som en utemiljö gällande fuktighet och förväntade missfärgningar förekommer.</p> <p>Äldre takbeläggning.</p> |

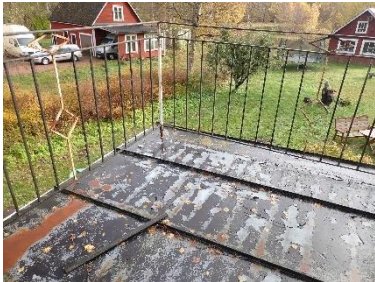
| Balkong<br>(takbeläggning ovan uterum) | <p>Plåten är äldre och rostig.<br/>Rostig plåt ökar risken för läckage mot underliggande konstruktioner.</p> <p>Räcket är ej barnsäkrat enligt dagens branschstandard.</p> |

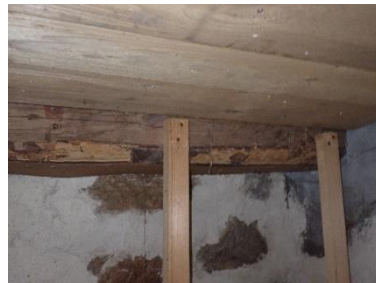
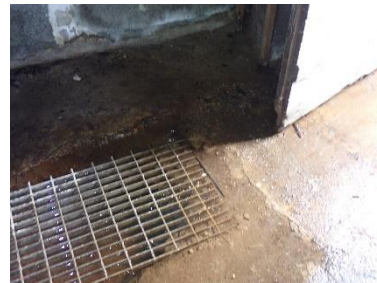
## KÄLLARE

Missfärgningar förekommer i källaren vilket är förväntat i äldre källare.  
Detta uppkommer på grund av fuktvandring från underliggande mark och grundmur.  
Vid fuktindikering upp mot bjälklaget noteras torrt.

Stopp i avrinningsbrunnen.  
Vatten på golvet i utrymmet.  
-Det brukar stå vatten på golvet i utrymmet – Fastighetsägares anmärkning.

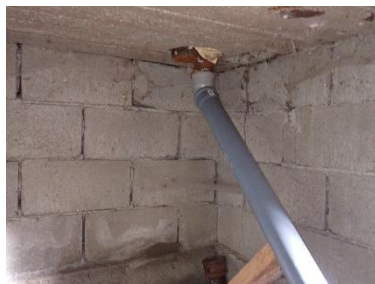
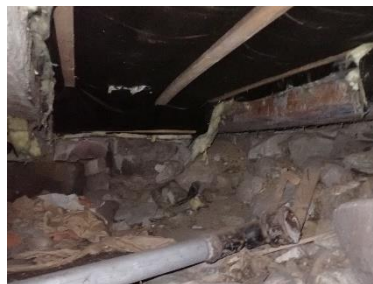
## KRYPGRUND/ TORPARGRUND

Tillgängligt utrymme är under hall och våtrum.  
Övrigt utrymme kan till mindre del ses genom lucka.

Mikrobiell påväxt och missfärgningar förekommer i utrymmet.

Jord och sten mot mark.

Stöttande trä med ändträ mot mark.

Bjälklaget är delvis tilläggsisolerat.

Detta ovan är vanligt förekommande i äldre torpargrunder och kan vid hög fuktighet avge lukt.

Vid besiktningstillfället fuktindikeras värde kring gränsvärdet.

Delvis utbytta stammar.

Över tid finns det risk för genomrostning av golvbrunnar och avloppsstammar av gjutjärn med nedsatt flöde, läckage som följd.

En torpargrund/ krypgrund är en känslig konstruktion ur fuktsynpunkt sett, bland annat beroende på årstidsvariationer i temperatur/ luftfuktighet och fuktbelastning från marken. En äldre torpargrund är en känd riskkonstruktion och risk finns för skador i utrymmet.

Risk finns för mikrobiell påväxt, missfärgningar och skador.

Fuktbelastningen i en torpargrund/ krypgrund är som störst sommarhalvåret och höst då varm luft tar sig in via sockelventilerna/ håligheter och kyls ned. Varm luft kan bära mera fukt än kall luft. Hög fuktbelastning leder ofta till mögeltillväxt med luktproblem som kan ta sig in i bostaden.

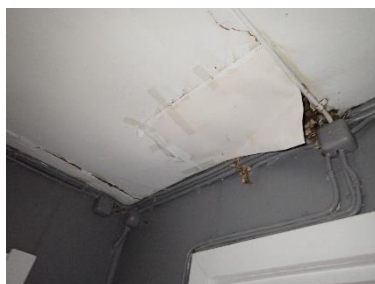
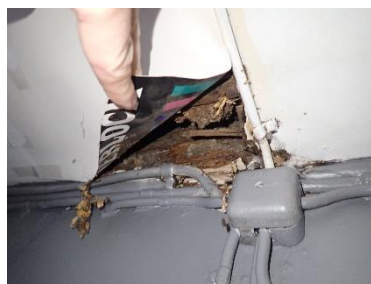
Hall

Spår av läckage och rötskadat trä i tak vid dörr till kök.  
Vid fuktindikering noteras något förhöjt värde.  
Detta bedöms ha uppkommit på grund av äldre ovanliggande plåt och takbeläggning.

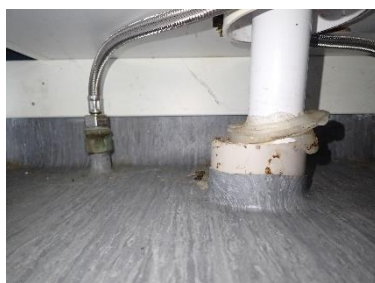
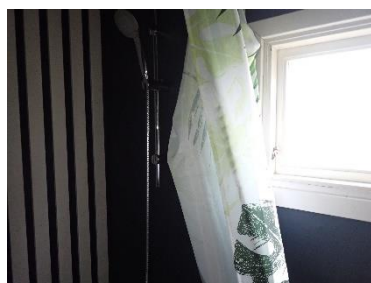
Bad/ Wc

Utrymmet har ett äldre ytskikt/ tätskikt.  
Se riskanalys 4.

Golvbrunn och stös vid handfat av gjutjärn.  
Klämring är ej monterad i golvbrunnen.  
Vid fuktindikering noteras ett förväntat något förhöjt fuktvärde kring golvbrunnen.

Ej tätat kring avloppsrör och stös vid handfatet.  
Detta kan ge upphov till lukt.

Mekanisk frånluftsventilation är ej monterad i utrymmet.

Fönster i duschzon innebär risk för fuktskada i fönsterparti och i bakomvarande konstruktioner vid oaktsamhet.

Ribbor mot väggar i duschzonen.  
Detta riskerar att öka risken för skador vid ribbornas infästningar i vägg.

I våtutrymmena skall man ha ett tillfredställande fuktskydd. När det är av äldre modell och om livslängden är gången, finns det risk att fukt kan tränga in i omkringliggande konstruktioner och orsaka skador.

Bakomliggande skador kan förekomma.

Äldre plastmattor blir spröda på grund av ålder.

Enligt branschen kan vi räkna med en livslängd av cirka 25 år gällande plastmatta i våtutrymme.

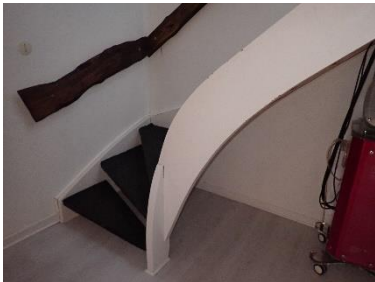
| Trapp till övre plan | <p>Trappen är ej barnsäkrad enligt dagens branschstandard. Räcke är ej monterat.</p> |

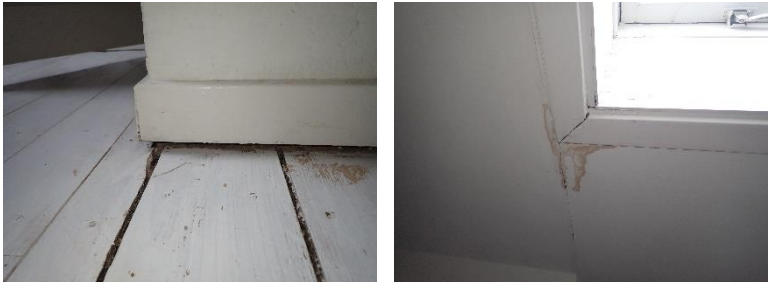
| Övre hall | <p>Glipa mellan golvlister och golv kring murstocken. Detta bedöms ha uppkommit på grund av att bjälklaget kring murstocken har sjunkit något eller att listerna har monterats med denna glipa mot golv. Detta är vanligt förekommande i äldre hus på grund av att murstocken står still och trä/ bjälklaget rör sig på grund av ålder, temperatur och luftfuktighet. Spår av sjunkande eller bristande bjälklag kan ej noteras på underliggande ytskikt.</p> <p>Spår av läckage och kondens vid äldre takfönster. Vid fuktindikering vid fönster noteras något förhöjt fuktvärde (kraftigt regn dagen innan besiktning). Takfönster är känsliga konstruktioner. Då de är äldre och har underhållsbehov så finns risken för läckage och skador på angränsande konstruktioner. Denna konstruktionsdel är hårt utsatt för väder och behöver ofta ett kontinuerligt underhåll.</p> |
