Hällaryd 1:132

Skäppevägen 3

**Besiktningssuppgifter**

Uppdragsnummer	G29703
Besiktningdatum	2024-08-13
Besiktningföretag	OBM Kronoberg AB
Besiktningförrättare	Jonas Håkansson
Närvarande	Fastighetsmäklare och ombud för fastighetsägare
Giltig till och med	2025-08-13

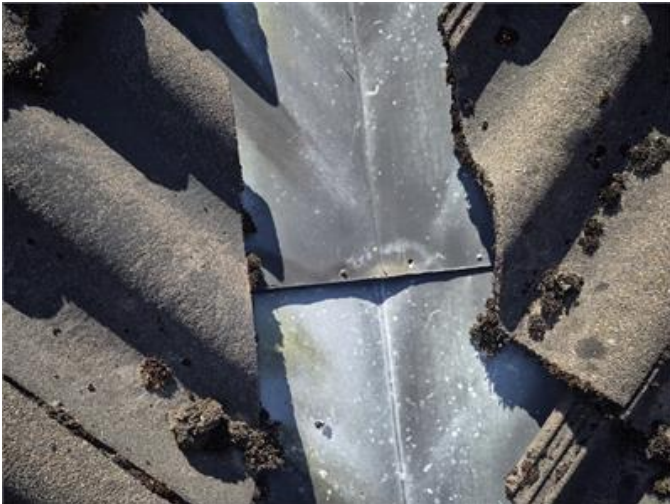
Tillbyggnadens rännalsplåtar är inte utförda/monterade av fackman. Falsen i toppen är bristfälligt utförd samt är plåtar inte falsade i rännalar samt förekommer synliga spikar genom plåtarna. Bristerna kan medfört till läckage med fuktskador som följd. Besiktning av svall under rännalsplåtarna kunde inte utföras från vinden då landgång inte fanns på den delen av vinden. I en rännal är inte takpannorna skurna.

Synliga spikar genom rännalsplåtar som inte är ihopfalsade.

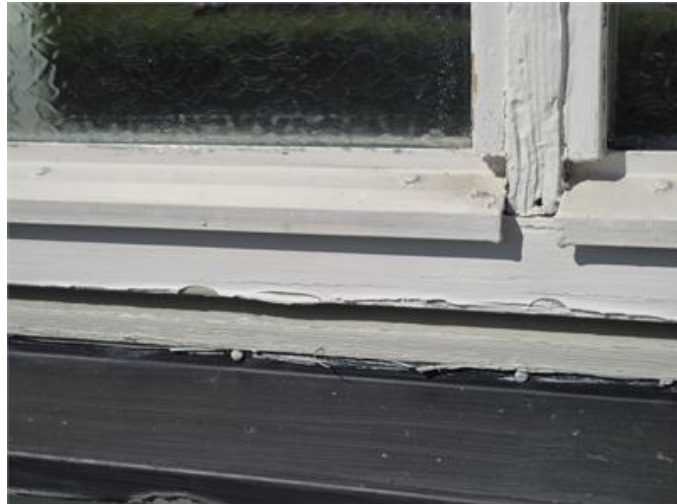
Rötskador förekommer i något fönsterparti.

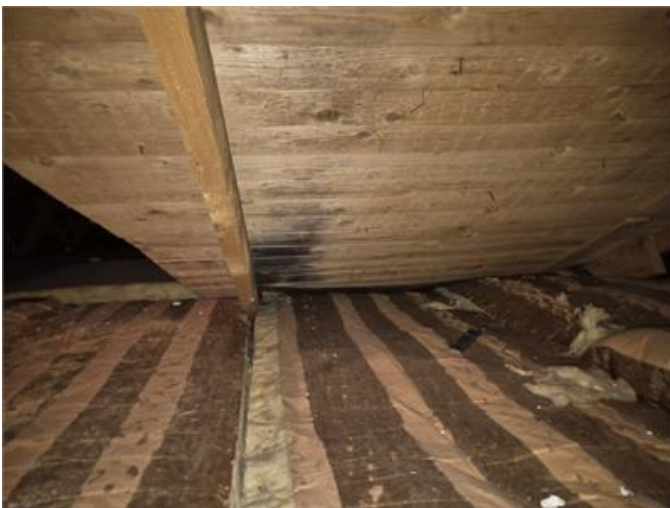
Vind: Lokalt förekommer missfärgning på svallbrädor över tvättrum på grund av varm fuktig luft letat sig upp till vinden och kondenserat vintertid. Åtgärdsbehov bedöms inte föreligga.
