ÖVERLÅTELSEBESIKTNING

Marieberg 1:99 Rullvägen 2, 376 35 Svängsta

Överlåtelsebesiktning av fast egendom enligt jordabalken

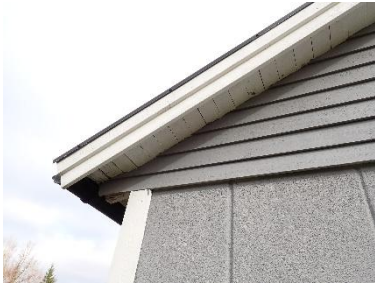
Markförhållanden	Inget att notera.
Grundmur/Hussockel	Inget att notera.
Fasad	<p>Betongelement (siporex) är utan anmärkning.</p> <p>Träpanelen bedöms i stort vara i ok skick. Underhåll/ målningsbehov finns framåt gällande vindskivor och takfot.</p> <p>Träpanel på gavel mot söder är utbytt och är utan anmärkning.</p> <p>Fasader med träpanel har ett ommålningsintervall på cirka 7-10 år. Den kortare tiden i söderläge (mot solsidan) och övrigt utsatta delar. Känsligaste delar är ändträ, trä monterat direkt mot plåt, nära mark och skarvad träpanel.</p>

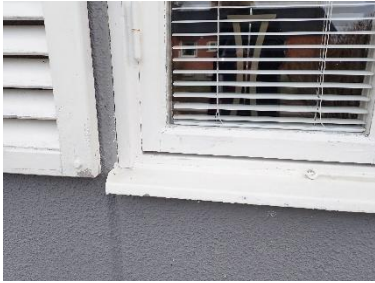
Fönster och dörrar	<p>Fönster är äldre och har framåt ett underhåll/ målningsbehov. I samband med underhåll av fönstren – se även över fönsterbleck och foder.</p> <p>Äldre fönster är oftast värda att bevara men kräver ett kontinuerligt underhåll. Vid eventuellt framtida fönsterbyte kan ventilationen i bostaden behöva ökas.</p>

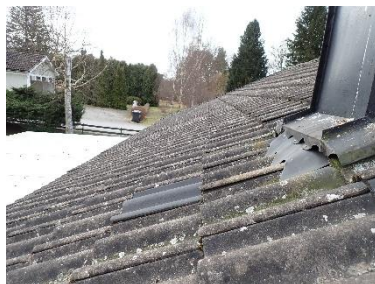
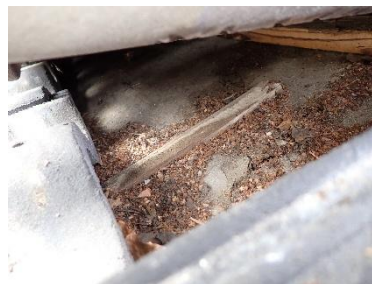
Takbeläggningsen är äldre och har därmed passerat sin tekniska livslängd. Underlagspapp och läkt är från byggåret. Äldre plåt kring skorstenen. Se riskanalys 2.

Takbeläggningsen är "vågig". Detta bedöms ha uppkommit på grund av bristande underliggande läkt.

Tätning under nockpannor är ej monterat. Detta förkortar livslängden på takbeläggningsen och ökar risken för läckage vid nocken.

Bristande underliggande läkt.

Då passformen på takpannor, underliggande materials täthet och anslutning plåtar och övriga byggnadsdelar förändras över tid, så finns risk för ett minskat motstånd mot vatteninträngning och underliggande skador.

Konstruktionen bör bytas då teknisk livslängd är passerad (cirka 30-40 år för denna typ av konstruktion).

Mossa på takpannorna och övriga brister på grund av ålder innebär risk för skador på underliggande konstruktioner.

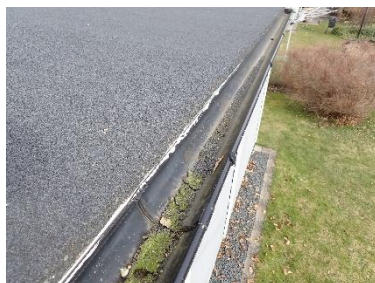
Pappbeläggningsen på garaget bedöms vara i ok skick. Dock är fotplåt ej monterad vid takfot vilket innebär en sämre avrinning vid takfoten mot hängränna.

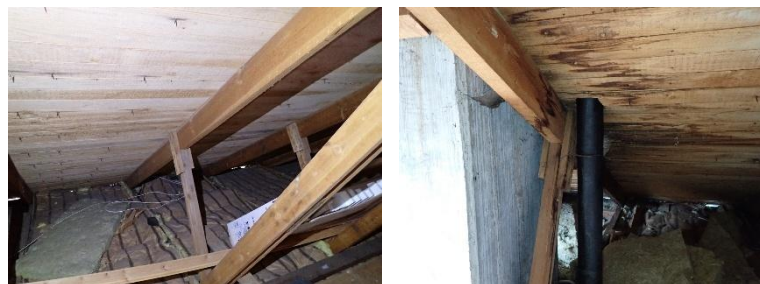
Mindre spår av mikrobiell påväxt och lokala missfärgningar vid genomföringar och takfot.

Detta är vanligt förekommande på äldre vindar och vinden bedöms i stort vara i ok skick.

Vid besiktningstillfället fuktindikeras torrt.

Vid eventuell tilläggsisolering/ åtgärd är det viktigt att säkerställa fullgod ventilation i vindsutrymme vid takfot ochnock samt att tät ångspärr monteras.

Även ventilationen inne i bostaden kan behöva ökas för att undvika kondensproblem på vinden.

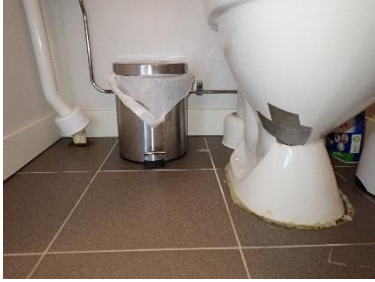
Wc	<p>Utrymmet har ett äldre tätskikt. Äldre avloppstam.</p> <p>Spricka i Wc-stol tätat med silikon.</p>

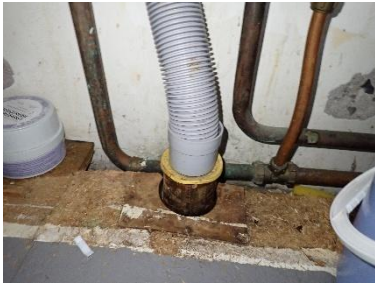
Sovrum 2	Inget övrigt att notera.
Matrum	Inget övrigt att notera.
Kök	<p>Äldre avloppstam.</p> <p>Spår av äldre läckage i diskbänkskåpet Vid besiktningstillfället fuktindikeras torrt.</p> <p>Det rekommenderas att läckagestråg monteras under kyl/ frys och i eller under diskbänkskåpet med täta anslutningar mot rörgenomföringar. Detta för att minska risken för fuktskador vid eventuellt läckage. Alternativt och som komplement kan vattenlarm monteras.</p>

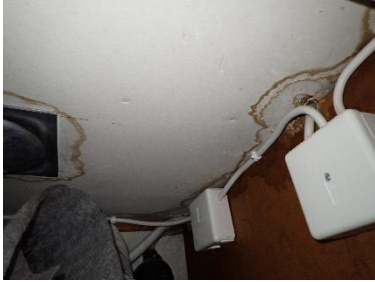
Groventré/ Tvättstuga	<p>Spår av äldre läckage i skåp. Vid besiktningstillfället fuktindikeras torrt.</p>

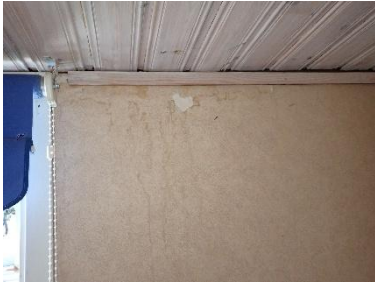
Gästrum/ Förråd	<p>Utrymmet är ej fullt uppvärmt.</p> <p>Spår av äldre läckage på yttervägg Vid besiktningstillfället fuktindikeras torrt.</p> <p>Lokala spår av rörelse/skivskarvsprickor/tapetvridning. Detta är vanligt förekommande i konstruktioner av trä och uppkommer oftast vid radiatorer, fönster och hörn. Detta uppkommer oftast på grund av temperaturskillnader, ålder och träs naturliga rörelser.</p>

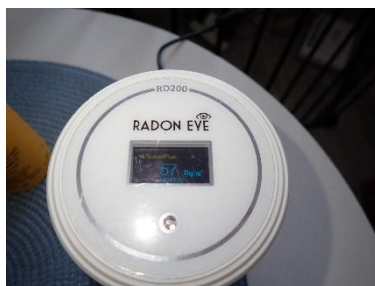
Vid radonindikering på entréplanet i sovrum 2 noteras 57 Bq/m³. Detta värde är under gränsvärdet.
