Öjavad 2:156

Furuvägen 8

Uppdragsnummer	G30948
Besiktningsdatum	2024-11-05
Besiktningföretag	OBM Kronoberg AB
Besiktningförrättare	Thorbjörn Håkansson 0708232924
Närvarande	Fastighetsägare
Giltig till och med	2025-11-05

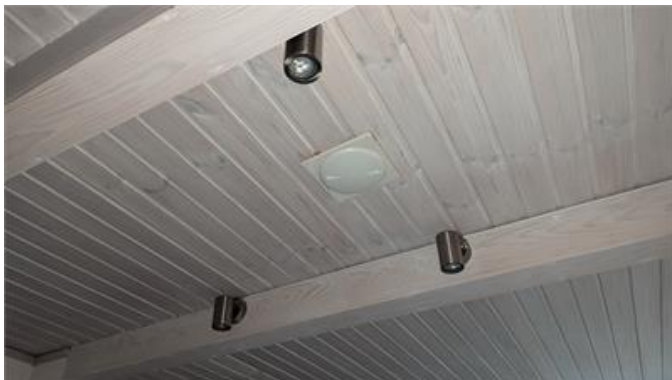
Vind: Det rekommenderas att sätta igen ventilen mellan innertaket i entre/hall och vindsutrymmet. Då öppningen i vindsbjälklaget kan medföra ökad fuktpåverkan på vind.

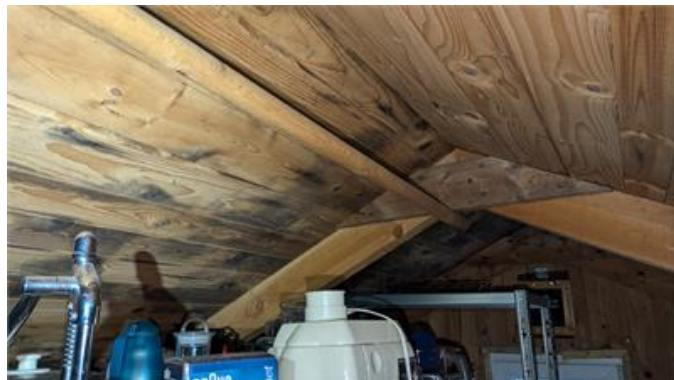
Det förekommer mikrobiella tillväxter på insidan av yttertaket (svallbrädor). Inga fuktskador eller hållfasthetsförsämringar noterades i virket med behov av byte eller förstärkning av konstruktion. Oftast beror mikrobiella tillväxter på svallbrädor att det vintertid kan leta sig upp varm fuktig luft från inomhusmiljön som kondenserar mot svalare ytor. Ventilationen har förstärkts i huset via flera tillluftventiler samt frånluftsfläktar vilket är den vanligaste åtgärden för att skapa bättre föresättningar för vinden. Under varmare delar av året kan det inte avgöras om detta är en pågående process eller något som tidigare upptäckts och åtgärdats.

Vind: Det förekommer mikrobiella tillväxter på insidan av yttertaket (svallbrädor). Inga fuktskador eller hållfasthetsförsämringar noterades i virket med behov av byte eller förstärkning av konstruktion.
