Holje 61:1

Skogsby 5

Uppdragsnummer	G31209
Besiktningdatum	2024-11-27
Besiktningföretag	OBM Kronoberg AB
Besiktningförrättare	Jonas Håkansson
Närvarande	Fastighetsägare och fastighetsmäklare
Giltig till och med	2025-11-27

Byggnadsbeskrivning 1-planshus med källare	Byggnadsår 1943
Till eller ombyggnad 1966	Övrigt

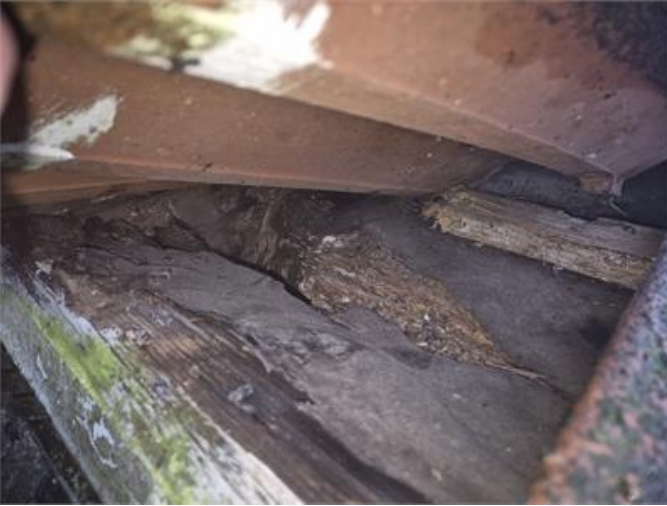
TAK: Äldre tegel klätt tak. Fukt/rötskada noterades i takkonstruktion, se bild. Det förekommer takpannor som ligger i olag med risk för läckage. Förslitningsskador förekommer i äldre undertakspapp. Vindskiveplåtar och rännalsplåtar är rostangripna samt har någon vindskiveplåt lösa spik. Rännalsplåtar är delvis för smala. Från vinden noterades spår efter läckage i anslutning till rännalsplåtar närmast takfot. Fukt/rötskador förekommer i svallbräddor till tak över entrétrapp. Det rekommenderas att kontakt tas med takläggare för besiktning och bedömning av åtgärder. Skorstenen har något fogsläpp samt kan med fördel kläs in med väderskydd.

Rötskada i takutsprång.

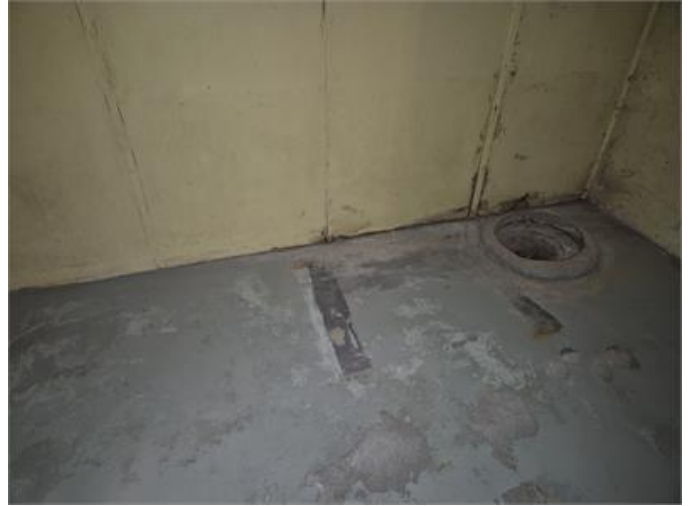
I ett källarrum förekommer utreglade väggar som är fukt/rötskadade. Det utreglade väggarna rekommenderas tas bort och kasseras.

I ett rum förekommer utreglade väggar som är fukt/rötskadade. Det utreglade väggarna rekommenderas tas bort och kasseras.
