# ÖVERLÅTELSEBESIKTNING

## Knutstorp 1:86 Gullvivevägen 16, 294 72 Sölvesborg

Överlåtelsebesiktning av fast egendom enligt jordabalken

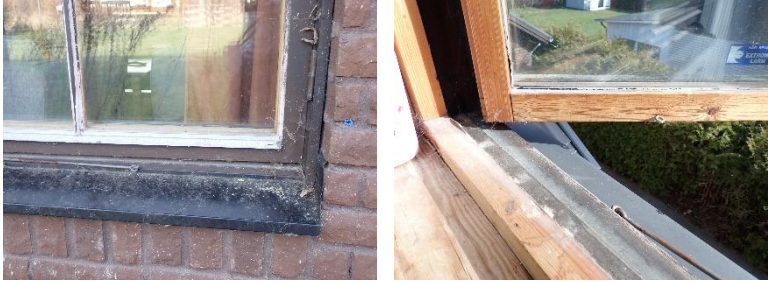
Fönster och dörrar	<p>De utbytta fönstren är i stort utan anmärkning. Det rekommenderas att fönsterblecken kontrolleras.</p> <p>De äldre fönstren har ett underhåll/ målningsbehov. I samband med underhåll av fönstren – se även över fönsterbleck och foder. Äldre fönster är ofta värda att bevara men kräver ett kontinuerligt underhåll. Vid eventuellt framtida fönsterbyte kan ventilationen i bostaden behöva ökas.</p> <p>Fönster har på flertalet ställen ett justeringsbehov. Detta är vanligt förekommande i äldre hus med trästomme och kan ändras över året på grund av årstid, fuktighet och temperatur. Oftast är fönster och dörrar mer lättstängda vintertid. Fönster som sällan öppnas kan över tid bli svåröppnade.</p>

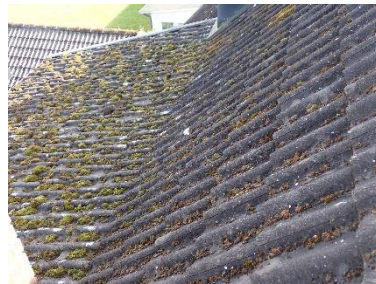
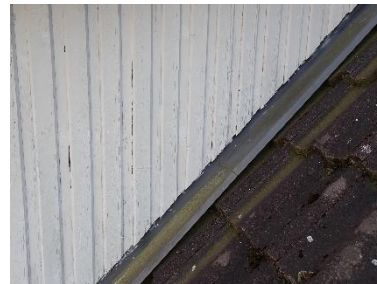
Takkupa.

Hängrännorna är äldre.

Stuprör är ej monterat gällande takkupa.

Träpanel vid takkupa är ej färdigmålad.

Takkupor är en känslig konstruktion som utsätts kraftigt för väder.

Det rekommenderas att fallet gällande hängrännorna mot stuprör årligen kontrolleras/ justeras för att underlätta avrinningen och minska risken för skador.

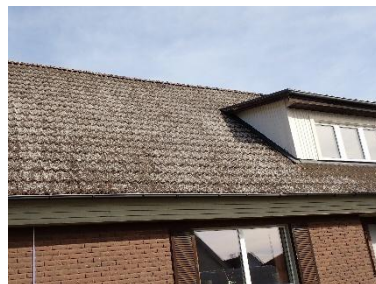
Yttertak	<p>Takkonstruktionen är till cirka hälften ett parallelltak. Parallelltakkonstruktion innebär att underlagstak, isolering och luftspalt ej går att kontrollera. Utrymme mellan yttertak och innetak är ej besiktningsbart även gällande snedtak, takkupor och kattvindar.</p> <p>Takbeläggningsen är från byggåret och har därmed passerat sin tekniska livslängd. Vindskivor har ett underhållsbehov. Se riskanalys 2.</p> <p>Takbeläggningsen är delvis "vågig". Detta har troligtvis uppkommit på grund av bristande underliggande läkt under takpannor.</p> <p>Mossa på takbeläggningsen vilket över tid förkortar livslängden på takpannorna. Det rekommenderas att takbeläggningsen hålls ren.</p> <p>Tätning under nockpannor är ej monterat. Detta förkortar livslängden på takbeläggningsen och ökar risken för läckage vid nocken.</p>

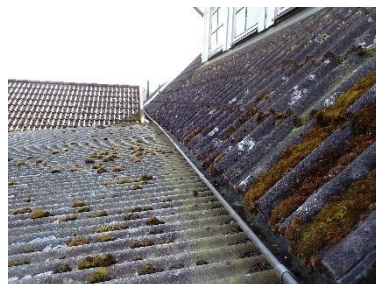
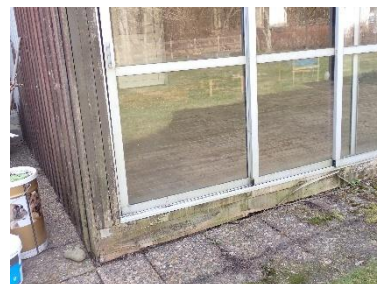
Uterum

Enklare byggnad med renoveringsbehov.

Äldre takbeläggning.

Detta utrymme utsätts för stora temperaturförändringar och missfärgningar och fuktpåverkan är vanligt förekommande.

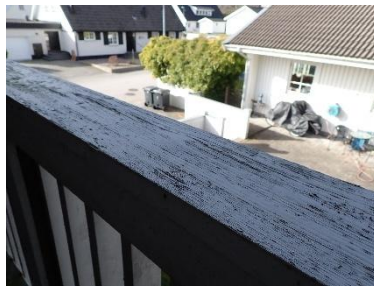
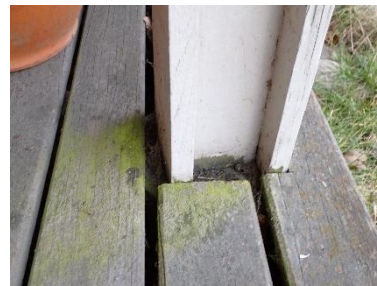
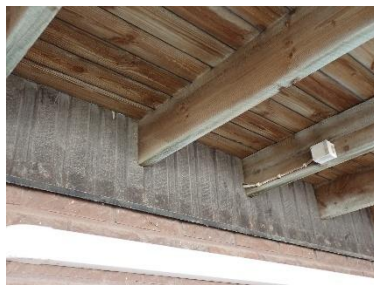
Balkong

Räcket har målat tryckt trä.  
Färgsläpp är förväntat då färg har svårt att fästa på tryckimpregnerat trä.

Stolpar till balkongen är monterade med ändträ direkt mot plint.  
Detta innebär att stolparnas ändträ utsätts för ett ökat fuktillskott.  
Direkt bristande hållfasthet kan ej noteras vid besiktningstillfället.

Infästningar i stomkonstruktion är ej möjlig att besiktiga.

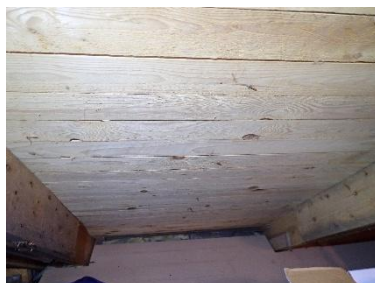
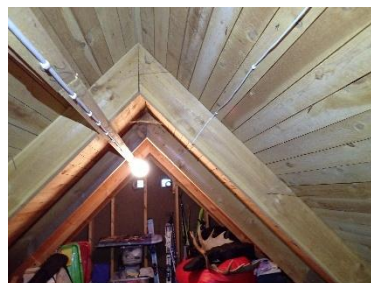
## VIND

Vinden är en del av huset och är isolerad med mineralull.  
Underliggande ångspärr är äldre.

Mindre spår av mikrobiell påväxt och lokala mindre missfärgningar vid takfot.  
Detta är vanligt förekommande på äldre vindar och vinden bedöms i stort vara i ok skick.

Vid besiktningstillfället fuktindikeras torrt.

En vind är en känslig konstruktion sett ur fuktsynpunkt och är en känd riskkonstruktion. Då varm fuktig luft från bostaden under den kalla delen av året kommer upp till ett kallt vindsutrymme, höjs den relativa fuktigheten och kondensering kan uppstå på underlagstaket med mikrobiell påväxt som följd. Större mängd utomhusluft och/ eller ej helt tät ångspärr kan öka fuktigheten i utrymmet.

Vid eventuell tilläggsisolering/ åtgärd är det viktigt att säkerställa fullgod ventilation i vindsutrymme vid takfot ochnock samt att tät ångspärr monteras. Även ventilationen inne i bostaden kan behöva ökas för att undvika kondensproblem på vinden.

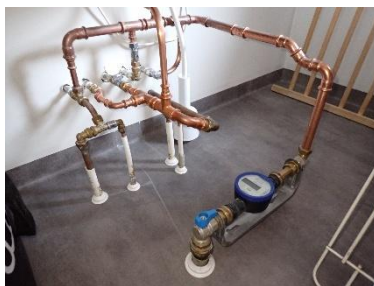
Hall	Inget övrigt att notera.
Wc	Utrymmet har ett äldre ytskikt/ tätskikt. Täthet i detta utrymme kan ej garanteras.  Vid fuktindikering som utfördes i utrymmet noterades inga förhöjda fuktvärden vid besiktningsstillfället.
Inre hall	Inget övrigt att notera.
Vardagsrum	Inget övrigt att notera.
Kök/ Matdel	Det rekommenderas att läckagestråg monteras i eller under diskbänkskåpet med täta anslutningar mot rörgenomföringar. Detta för att minska risken för fuktskador vid eventuellt läckage. Alternativt och som komplement kan vattenlarm monteras.  Avloppsslang från diskmaskin ej förankrad i köksbänkens underkant, eller i motsvarande höjd med överkanten på diskmaskinen, branschkrav efter 2008.  Vid fuktindikering som utfördes i utrymmet noterades inga förhöjda fuktvärden vid besiktningsstillfället.
Tvättstuga	Rörgenomföringar genom golv. Detta är en avvikelse mot branschens rekommendationer gällande renoveringsåret. Då genomföringarna är placerade en bit ut i rummet finns risk för stötskador på rören och läckage. -Kvalitetsdokument från entreprenör finns- Fastighetsägares anmärkning.  Vid fuktindikering som utfördes i utrymmet noterades inga förhöjda fuktvärden vid besiktningsstillfället.

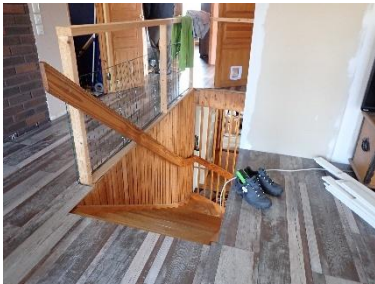
Trapp till övre plan	<p>Trappen är ej barnsäkrad enligt dagens branschstandard. Räcke är ej monterat.</p>

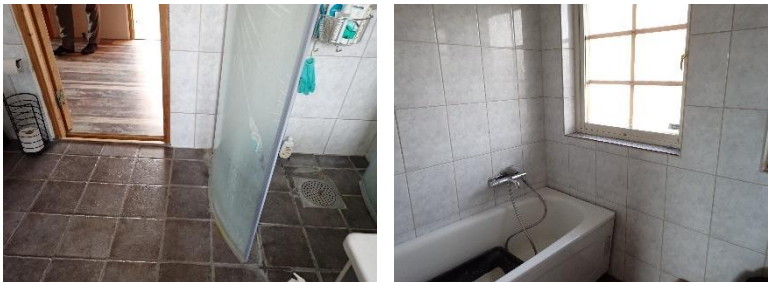
Allrum	<p>Ytskikt är ej färdigställt. Inget övrigt att notera.</p>
Klädkammare	<p>Inget övrigt att notera.</p>
Dusch/ Bad/ Wc	<p>Mekanisk frånluftsventilation är ej monterad i utrymmet.</p> <p>Äldre fönster. Fönster i badzon innebär risk för fuktskada i fönsterparti och i omkringliggande konstruktioner vid oaktsamhet.</p> <p>Dörr nära duschzon innebär risk för skador i angränsande konstruktioner vid oaktsamhet. Då duschdörr finns monterad så minskar det risken för skador.</p> <p>Missfärgningar i duschzon (kalk och tvålrester).</p> <p>Vid fuktindikering som utfördes i utrymmet noterades inga förhöjda fuktvärden vid besiktningstillfället.</p>

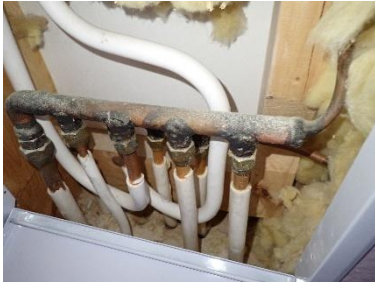
Sovrum 1	<p>Fördelningen gällande vattenledningsrören är ej fuktsäkrad mot golv och skvallerrör saknas. Enligt branschstandard ska det vara tät botten med uppvik mot vägg 50 mm och även en läckageindikering till ett utrymme där läckage snabbt kan upptäckas. Vattenlarm kan vara ett alternativ.</p>
