# ÖVERLÅTELSEBESIKTNING

Vettekulla 1:114

Myrnabbevägen 6, 374 30 Karlshamn

Överlåtelsebesiktning av fast egendom enligt jordabalken

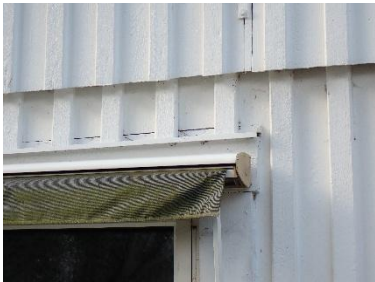
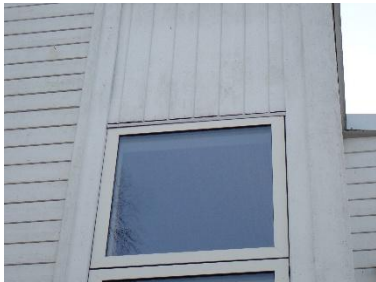
| Fasad | <p>Träpanelen bedöms i stort vara i ok skick.<br/>Målningsbehov finns framåt.</p> <p>Träpanel monterat med ändträ mot/ nära plåt utsätts för ett ökat fukttillskott.<br/>Dessa delar har ett tätare underhåll/ målningsbehov.</p> <p>Fasader med träpanel har ett ommålningsintervall på cirka 7-10 år.<br/>Den kortare tiden i söderläge (mot solsidan) och övrigt utsatta delar.<br/>Känsligaste delar är ändträ, trä monterat direkt mot/ nära plåt, nära mark och skarvad träpanel.</p> <div> </div> |

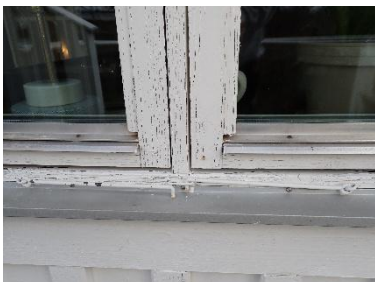
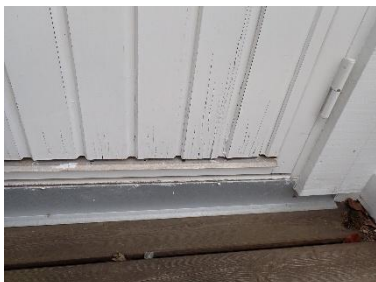
| Fönster och dörrar | <p>Fönster mot söder och altandörrar har ett underhåll/ målningsbehov.<br/>I samband med underhåll av fönstren – se även över fönsterbleck och foder.</p> <div> </div> <div> <p>Fönster mot söder.</p> <p>Altandörr.</p> </div> |

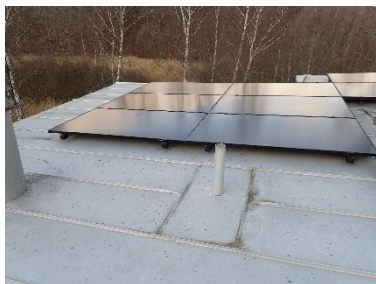
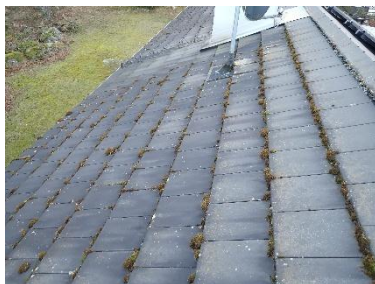
| Yttertak | <p>Takkonstruktionen är ett parallelltak ovan tillbyggnad. Parallelltakkonstruktion innebär att underlagstak, isolering och luftspalt ej går att kontrollera. Utrymme mellan yttertak och innetak är ej besiktningsbart.</p> <p>Takbeläggningen bedöms vara i ok skick.</p> <p>Mossa på takbeläggningen på norrsida. Detta förkortar livslängden på takbeläggningen och det rekommenderas att takbeläggningen hålls ren.</p> <p>Det rekommenderas att fallet gällande hänggrännorna mot stuprör årligen kontrolleras/ justeras för att underlätta avrinningen och minska risken för skador.</p> <div data-bbox="542 846 919 1128" data-label="Image"> </div> <div data-bbox="935 846 1311 1128" data-label="Image"> </div> |

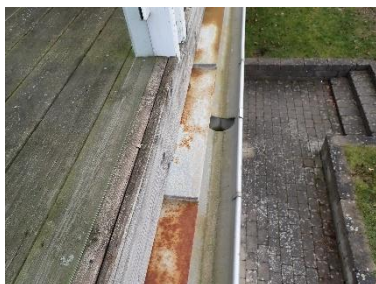
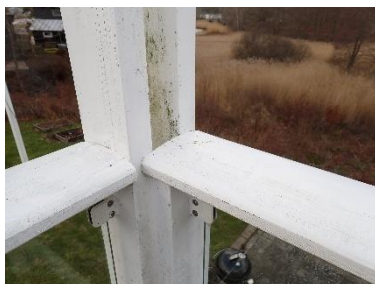
| Altan | <p>Målat tryckt trä. Färgsläpp är förväntat då färg har svårt att fästa på tryckimpregnerat trä.</p> <p>Altanen är delvis takbeläggning för underliggande allrum. Underliggande plåt är rostig och underhållsbehov finns. Trallen är ej monterad i sektioner och underliggande plåtbeläggning är endast delvis besiktigad. Spår av läckage mot underliggande konstruktion kan ej noteras.</p> <div data-bbox="542 1451 919 1733" data-label="Image"> </div> <div data-bbox="935 1451 1311 1733" data-label="Image"> </div> |

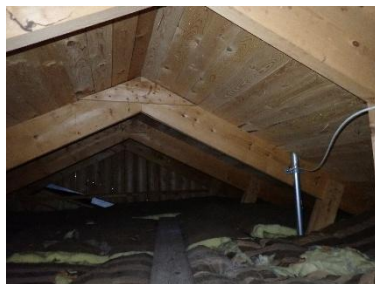
Vinden är isolerad med mineralull och är utan anmärkning.

Vid besiktningstillfället fuktindikeras torrt.

En vind är en känslig konstruktion sett ur fuktsynpunkt och är en känd riskkonstruktion. Då varm fuktig luft från bostaden under den kalla delen av året kommer upp till ett kallt vindsutrymme, höjs den relativa fuktigheten och kondensering kan uppstå på underlagstaket med mikrobiell påväxt som följd. Större mängd utomhusluft och/ eller ej helt tät ångspärr kan öka fuktigheten i utrymmet.

Vid eftersatt ventilation i bostaden ökar risken för missfärgningar och mikrobiell påväxt på vinden.

Den mekaniska ventilationen i detta hus minskar risken för förhöjd fuktighet på vinden (så länge den är fullt fungerande).

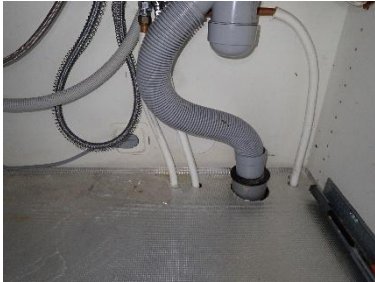
| Kök | <p>Det rekommenderas att läckagetråg monteras i eller under diskbänkskåpet med täta anslutningar mot rörgenomföringar.<br/> Detta för att minska risken för fuktskador vid eventuellt läckage.<br/> Alternativt och som komplement kan vattenlarm monteras.</p> <p>Avloppsslang från diskmaskin ej förankrad i köksbänkens underkant, eller i motsvarande höjd med överkanten på diskmaskinen, branschkrav efter 2008.</p> <p>Vid fuktindikering som utfördes i utrymmet noterades inga förhöjda fuktvärden vid besiktningstillfället.</p> |

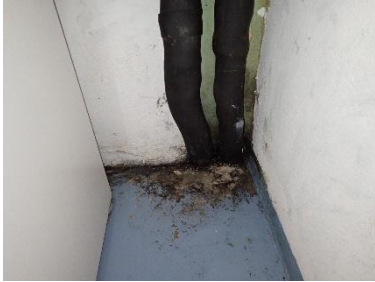
| Pannrum | <p>Missfärgningar i hörn vid rör.<br/> Detta bedöms ha uppkommit på grund av kondens och är vanligt förekommande.<br/> Vidare skador på grund av detta misstänks ej.</p> |

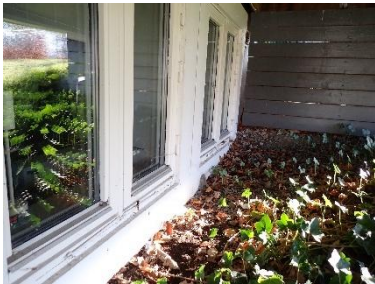
| Passage/ Förråd | <p>Påreglad vägg i förrådet.<br/> Uppfylld mark på utsidan.<br/> Detta är en känd riskkonstruktion.<br/> Se riskanalys 1.</p> <p>Utrymmet bör vara uppvärmt och förvaring/ möblering bör helst ske med avstånd mot grundmuren.<br/> Utrymmet är delvis belamrat vid besiktningstillfället.</p> <p>Vid fuktindikering mot väggyta noteras vid besiktningstillfället torrt.</p> <p>Fönsterfoder mot mark utsätts för ett ökat fukttillskott.</p> <p>Utsida förråd.</p> |

En betongplatta på mark som inte är kapillärbrytande (utan underliggande isolering) är en tidstypisk konstruktion från byggåret och en känd riskkonstruktion. Detta innebär en risk för skador på fuktkänsliga material (ex. uppreglat/ flytande golv/ påreglade konstruktioner) som har kontakt med betongplattan/ grundmuren.

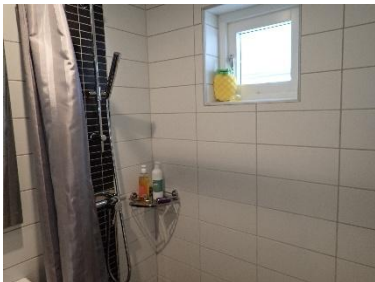
| Dusch/ Wc | <p>Fönster i duschzon innebär risk för fuktskada i fönsterparti och i omkringliggande konstruktioner vid oaktsamhet.<br/>Även dörr nära duschzon innebär risk för skador i angränsande konstruktioner vid oaktsamhet.</p> <p>Vid fuktindikering som utfördes i utrymmet noterades inga förhöjda fuktvärden vid besiktningsstillfället.</p> |

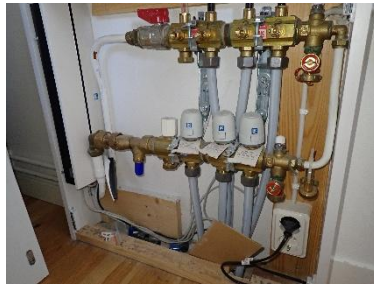
Sovrum 4

Golvvärmefördelningen är ej placerad i ett fuktsäkrat utrymme och svallerrör är ej monterat.

Detta var ej branschstandard vid byggnationen (branschkravet kom 2011) och bedöms ej som en branschavvikelse dock en risk då eventuellt läckage bör kunna hindras/upptäckas på tidigt stadium.

Vi rekommenderar att tät botten med uppvik mot vägg 50 mm monteras vid golvvärmefördelningen och även en läckageindikering till ett utrymme där läckage snabbt kan upptäckas. Vattenlarm kan vara ett alternativ.
