# ÖVERLÅTELSEBESIKTNING

Guö 1:56

Guövägen 82-9, 374 96 Trensum

Överlåtelsebesiktning av fast egendom enligt jordabalken

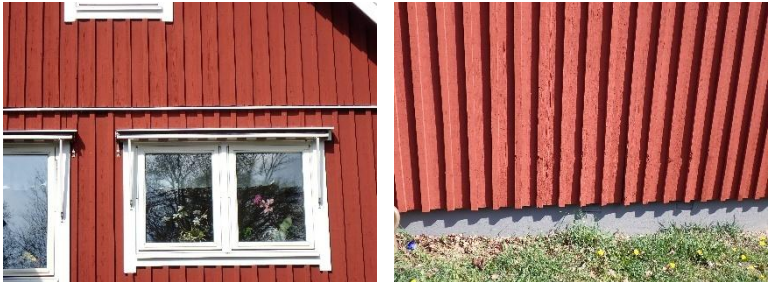
| Fasad | <p>Träpanel gällande husdel från 1987 är målad med falu rödfärg. Denna typ av fasad har ett kontinuerligt målningsbehov.</p> <p>Underhåll/ målningsbehov finns framför allt gällande de mest solutsatta delarna.</p> <p>Sprucket och vridet trä förekommer.</p> <p>Träpanel monterat med ändträ mot/ nära plåt utsätts för ett ökat fukttillskott och har ett tätare underhållsintervall.</p> <p>Övrig träpanel har målningsbehov framåt.</p> <p>Fasader med träpanel har ett ommålningsintervall på cirka 7-10 år. Den kortare tiden i söderläge (mot solsidan) och övrigt utsatta delar. Känsligaste delar är ändträ, trä monterat direkt mot plåt, nära mark och skarvad träpanel.</p> |

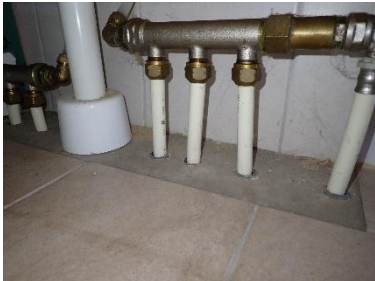
| Bad/ Wc | <p>Rör genomföringar genom golv (ej i duschzon).<br/>Detta är en avvikelse mot branschens rekommendationer gällande renoveringsåret men behöver inte betyda att installationen orsakar skador.<br/>Rören är monterade i gjuten klack.</p> <p>Vid fuktindikering som utfördes i utrymmet noterades inga förhöjda fuktvärden vid besiktningstillfället.</p> |

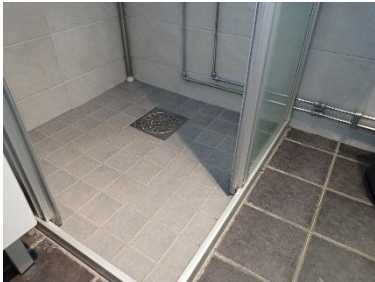
| Dusch/ Wc | <p>Fallet på golvet bedöms i utrymmet vara flackt, dock ej i badzonen.</p> <p>Klacken monterad på golv vid duschzonen. Denna är monterad för att hålla vatten inom duschzonen.<br/>Det innebär också att eventuellt övrigt läckage i utrymmet ej kan nå golvbrunnen.</p> <p>De utanpåliggande vattenledningsrören är monterade nertill i duschzonen.</p> <p>Kvalitetsdokument finns.<br/>Teknisk livslängd gällande våtrum anses vara ca 20-25 år.</p> <p>Vid fuktindikering som utfördes i utrymmet noterades inga förhöjda fuktvärden vid besiktningstillfället.</p> |

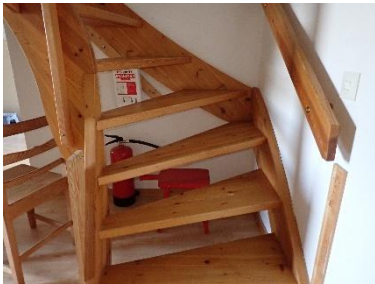
| Trapp till övre plan | <p>Trappen är ej barnsäkrad enligt dagens branschstandard (höga trappsteg och brant).</p> |

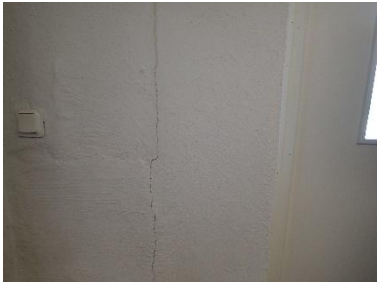
| Utrymme vid trapp | <p>Spricka i grundmuren.<br/>Denna bedöms vara äldre.<br/>-Förändringar har ej noterats – Fastighetsägares anmärkning.</p> |

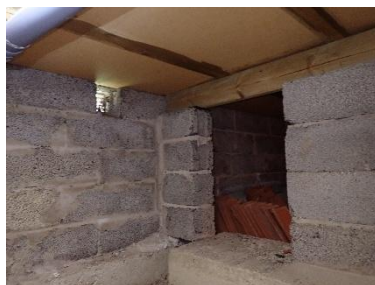
Behandlat trä förekommer i utrymmet.  
Detta är vanligt förekommande gällande byggåret.  
Behandlat/ impregnerat trä i krypgrunden kan vid hög fuktighet avge en avvikande lukt som kan ta sig upp i bostaden.  
Avvikande lukt kunde ej noteras i huset vid besiktningstillfället.

I övrigt är utrymmet utan anmärkning.  
Vid besiktningstillfället fuktindikeras torrt och åtgärd bedöms ej behöva utföras.

En krypgrund är en känslig konstruktion ur fuktsynpunkt sett, bland annat beroende på årstidsvariationer i temperatur/ luftfuktighet och fuktbelastning från marken. En krypgrund anses som en känd riskkonstruktion.

Risk finns för mikrobiell påväxt, missfärgningar och skador.  
Fuktbelastningen i en krypgrund är som störst sommarhalvåret och höst då varm luft tar sig in via sockelventilerna/ håligheter och kyls ned. Varm luft kan bära mera fukt än kall luft. Hög fuktbelastning leder ofta till mögeltillväxt med luktproblem som kan ta sig in i bostaden.
