# ÖVERLÅTELSEBESIKTNING

## Elsebråne 1:62 Elsebrånevägen 550, 0, 374 91 Asarum

Överlåtelsebesiktning av fast egendom enligt jordabalken

| Besiktningsnummer/<br>Uppdragsnummer | MG 2025-05-27/ 01 |

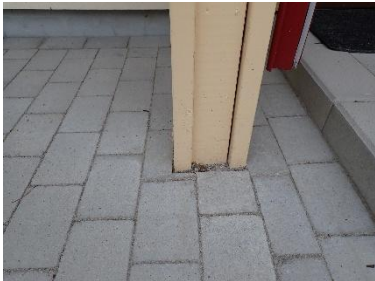
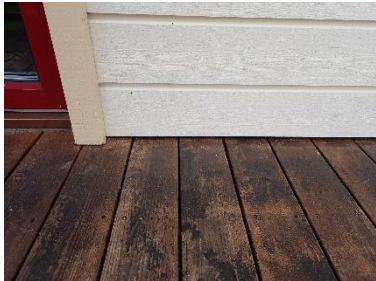
| Fasad | <p>Träpanelen bedöms vara i ok skick.</p> <p>Fasader med träpanel har ett ommålningsintervall på cirka 7-10 år. Den kortare tiden i söderläge (mot solsidan) och övrigt utsatta delar. Känsligaste delar är ändträ, trä monterat direkt mot plåt, nära mark och skarvad träpanel.</p> <p>Stolpar står med ändträ i mark. Detta kan öka fukttillskottet mot ändträ. Skador på grund av detta noteras ej vid besiktningstillfället. -Enligt fastighetsägare står stolparna på cirka 10-15 cm grus.</p> <p>Trädäck monterat direkt mot/ nära fasadpanelen innebär risk för att ökat fukttillskott mot träpanelen</p> <p>Stående vatten/ snö direkt mot träpanel/ syll ökar risken för skador. För att minska risken för skador så rekommenderas att det hålls rent från snö och naturskräp närmast fasaden. Då träpanelen har liggande trä så minskar det risken för skador.</p> <div data-bbox="544 1182 920 1462"> </div> <div data-bbox="936 1182 1313 1462"> </div> |

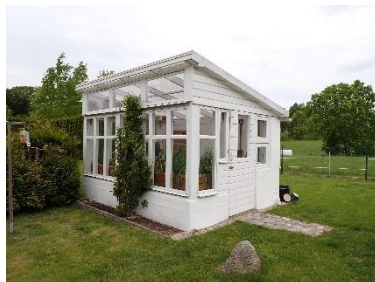
Växthus

Inget att notera som avviker från vad som förväntas för konstruktionen eller normalt åldersslitage.

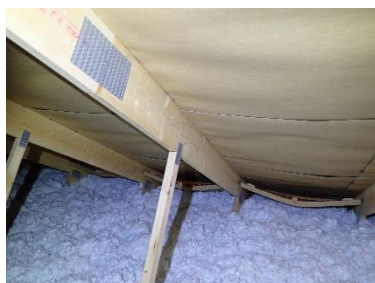
VIND

Vinden är isolerad med lösull.

Utrymmet är utan anmärkning.

Då underlagspapp ej är monterat så kan det framåt uppkomma missfärgningar på skivorna under takpannorna. Detta är vanligt förekommande i denna typ av konstruktion.

Vid besiktningstillfället fuktindikeras torrt.

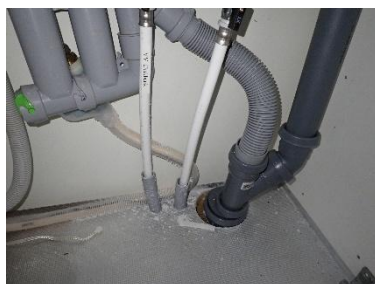
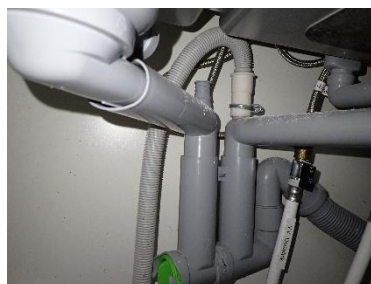
| Kök | <p>Det rekommenderas att läckagetrång monteras i eller under diskbänkskåpet med täta anslutningar mot rörgenomföringar.<br/> Detta för att minska risken för fuktskador vid eventuellt läckage.<br/> Vattenlarm finns monterat. Detta minskar risken för skador.</p> <p>Avloppsslang från diskmaskin ej förankrad i köksbänkens underkant, eller i motsvarande höjd med överkanten på diskmaskinen, branschkrav efter 2008.</p> <p>Vid fuktindikering som utfördes i utrymmet noterades inga förhöjda fuktvärden vid besiktningstillfället.</p> |

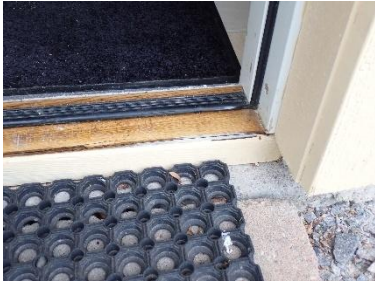
| Entré | <p>Tröskelbleck är ej monterat vid ytterdörr.</p> |

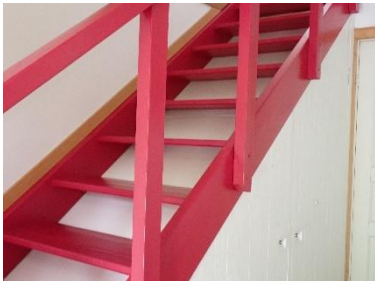
| Trapp till övre plan | <p>Trappen är ej barnsäkrad enligt dagens branschstandard.</p> |

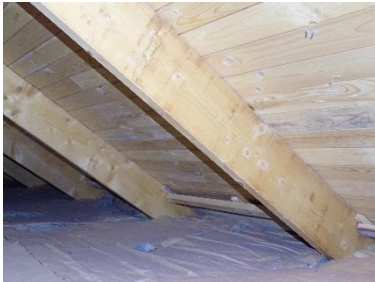
| Vind | <p>Mindre spår av mikrobiell påväxt på underlagstaket.<br/>Vid fuktindikering noteras torrt och detta bedöms ha uppkommit under byggnationen av huset och är ej aktivt.<br/>Detta är vanligt förekommande vid nybyggnation då huset inte är helt färdigställt och värme/ byggfukt finns i konstruktionen.<br/>Åtgärd angående detta krävs ej.</p> <p>Kattvindar är utan anmärkning.</p> |

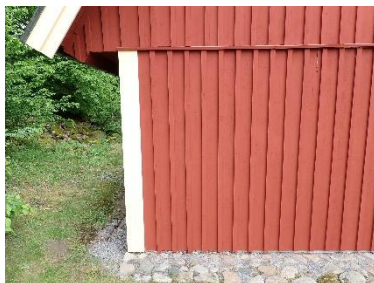
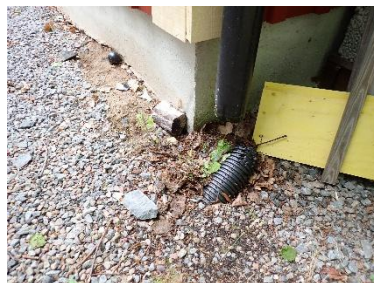
| Utvändigt | <p>Träpanelen är målad med falu rödfärg och bedöms i stort vara i gott skick.<br/>Denna typ av fasad har ett kontinuerligt målningsbehov.<br/>Känsligaste delar är ändträ och trä monterat mot/ nära mark.</p> <p>Avrinning från tak kan via stuprör kan med fördel kopplas till dräneringen.</p> <div data-bbox="542 1187 917 1469" data-label="Image"> </div> <div data-bbox="933 1187 1308 1469" data-label="Image"> </div> |

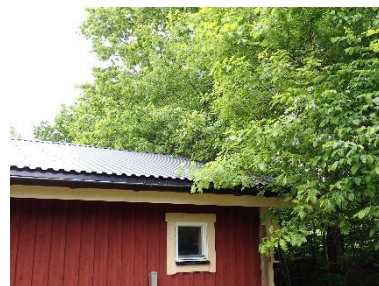
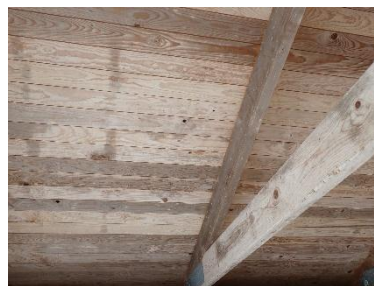
## CARPORT/ FÖRRÅD

Växtlighet förekommer nära/ mot huset.

Med växter, klängväxter och träd nära eller mot huskroppen riskerar man att få en ökad fuktbelastning mot grundmur, väggar, takfot och tak.

Målningsbehov finns framåt.

Missfärgningar i underlagstaket gällande carport.

Detta uppkommer på grund ej målat trä. Detta leder ej till bristande hållfasthet.
