ÖVERLÅTELSEBESIKTNING

Norje 82-34 Sjövägen 2114, 294 76 Sölvesborg

Överlåtelsebesiktning av fast egendom enligt jordabalken

| Besiktningsnummer/ Uppdragsnummer | MG 2025-03-26/ 01 |

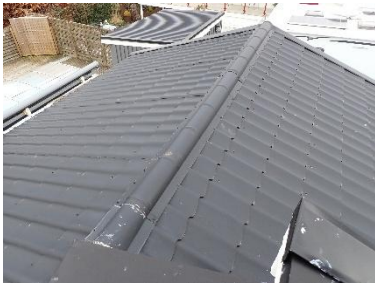
| Yttertak | <p>Takkonstruktionen är ett parallelltak. Parallelltakkonstruktion innebär att underlagstak, isolering och luftspalt ej går att kontrollera. Utrymme mellan yttertak och innetak är ej besiktningsbart.</p> <p>Takbeläggningen bedöms vara i ok skick.</p> <p>Det rekommenderas att fallet gällande hängränorna mot stuprör årligen kontrolleras/ justeras för att underlätta avrinningen och minska risken för skador.</p> |

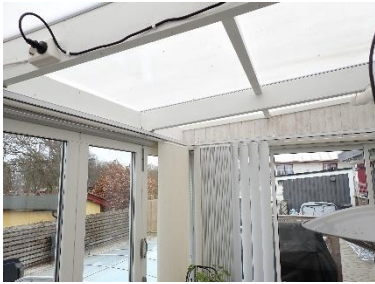
| Uterum | <p>Uterummet är byggt på trall och är en enklare byggnad.</p> <p>Detta utrymme utsätts för stora temperaturförändringar och missfärgningar kan över tid uppkomma.</p> <p>Inget övrigt att notera.</p> |

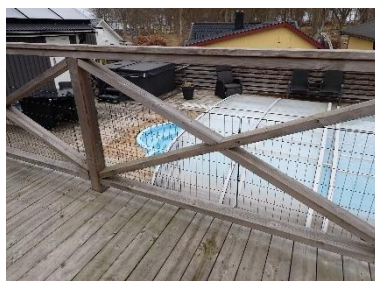
Räcket på altanen är ej barnsäkrat enligt dagens branschstandard.

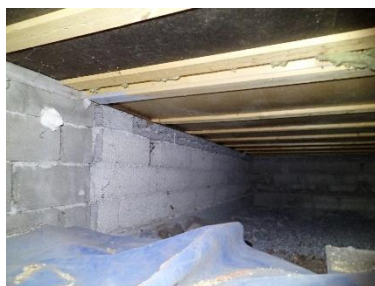
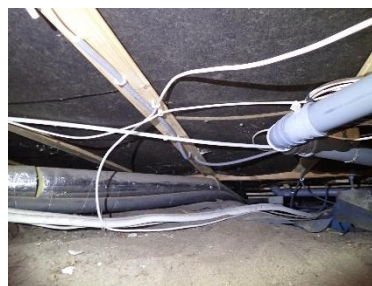
KRYPPGRUND

Mindre mikrobiell påväxt förekommer i utrymmet.
Detta är vanligt förekommande i torpargrunder/ kryppgrunder.
Vid besiktningstillfället fuktindikeras torrt.
Kryppgrunden bedöms vara i ok skick.

En kryppgrund är en känslig konstruktion ur fuktsynpunkt sett, bland annat beroende på årstidsvariationer i temperatur/ luftfuktighet och fuktbelastning från marken. En kryppgrund anses som en känd riskkonstruktion.

Risk finns för mikrobiell påväxt, missfärgningar och skador.

Fuktbelastningen i en kryppgrund är som störst sommarhalvåret och höst då varm luft tar sig in via sockelventilerna/ håligheter och kyls ned. Varm luft kan bära mera fukt än kall luft. Hög fuktbelastning leder ofta till mögeltillväxt med luktproblem som kan ta sig in i bostaden.

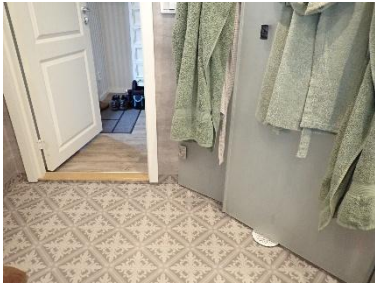
| Dusch/ Wc/ Tvätt | <p>Dörr nära duschzon innebär risk för skador i angränsande konstruktioner vid oaksamhet. Då duschdörr finns monterad så minskar det risken för skador.</p> <p>Vid fuktindikering som utfördes i utrymmet noterades inga förhöjda fuktvärden vid besiktningstillfället.</p> |

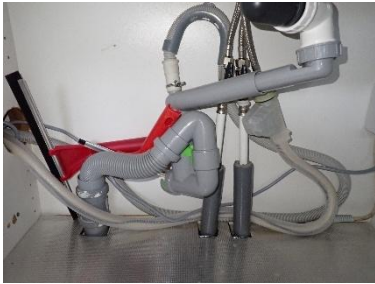
| Kök | <p>Det rekommenderas att läckaetråg monteras i eller under diskbänkskåpet med täta anslutningar mot rör genomföringar. Detta för att minska risken för fuktskador vid eventuellt läckage. Alternativt och som komplement kan vattenlarm monteras.</p> <p>Vid fuktindikering som utfördes i utrymmet noterades inga förhöjda fuktvärden vid besiktningstillfället.</p> |
