**Fastighetsuppgifter**

Bågen 3

Rosenkällvägen 34

Uppdraget omfattar en överlåtelsebesiktning varvid besiktningsförrättaren genomför en okulär byggnadsteknisk undersökning av fastighetens bostadsbyggnad vid besiktningstillfället. Besiktningen kan avse även andra byggnader på fastigheten om detta särskilt överenskommts.

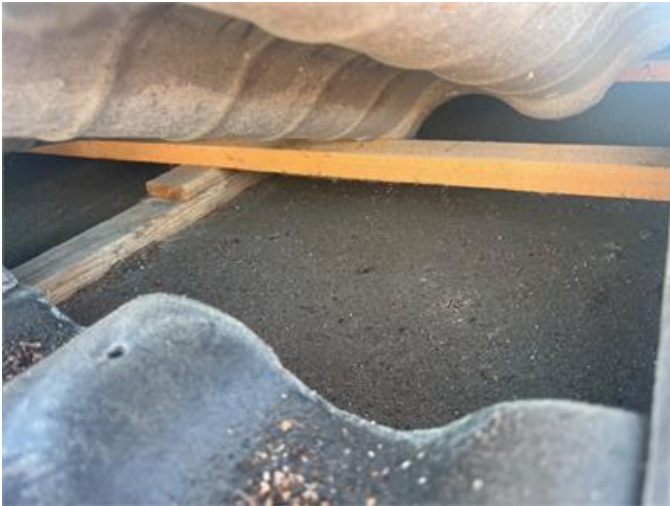
| Besiktningsresultat | | | | | |
|---|---|---|---|---|---|
| Tak | X | | | | -Stickprovskontroll av läkt och papp utförd utan anmärkning<br>-Taket är besiktigt från mark, och steg mot hängränna |

Stickprovskontroll av läkt och papp utförd utan anmärkning

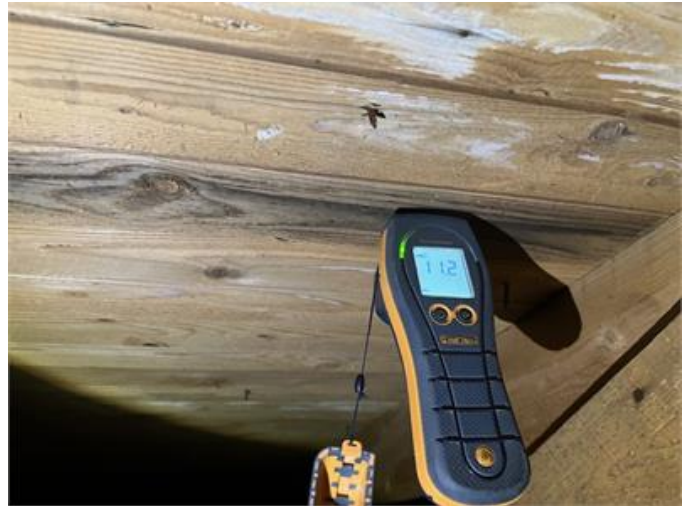
| Besiktningsresultat | | | | | |
|---|---|---|---|---|---|
| Vind | | X | | | Det förekommer fuktfläckar i yttertaket efter tidigare och åtgärdade takläckage (innan yttertaket förnyades). Ingen förhöjd fukt uppmättes vid besiktningen. |

Det förekommer fuktfläckar i yttertaket efter tidigare och åtgärdade takläckage (innan yttertaket förnyades). Ingen förhöjd fukt uppmättes vid besiktningen.

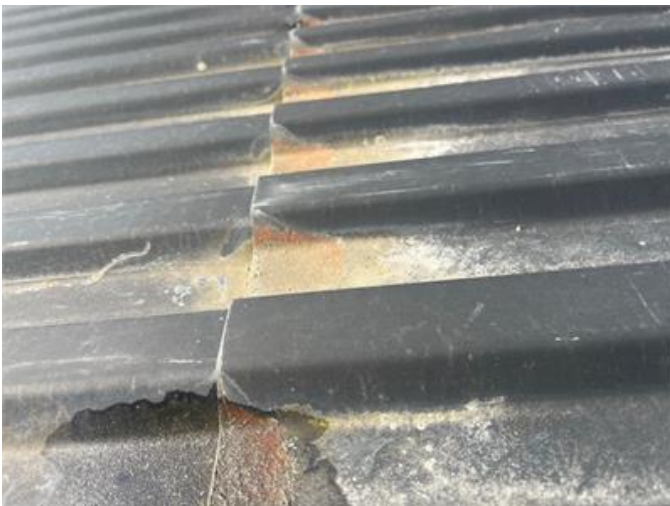
GARAGE ALLMÄNT; Garaget har en enklare uppbyggnad och är ouppvärmat och oisolerat. Garaget har ett låglutande tak, se därför info på protokollets näst sista sida pos. 1. Takets lutning är något låg för val av korrugerad plåt vilket medför att taket har försämrade vattenavledning med ökad risk för läckage. Lokala rostangrepp förekommer i plåten. Några skruvar har rest sig och behöver återmonteras. Invändigt förekommer missfärgningar på insidan av yttertak. Det gick inte att avgöra om det är pågående eller äldre då ingen förhöjd fukt indikerades vid besiktningen. Utvändigt målade ytor har generellt underhållsbehov. Lokal rötskada noterades vid dörr till baksidan.

Takets lutning är något låg för val av korrugerad plåt vilket medför att taket har försämrade vattenavledning med ökad risk för läckage. Lokala rostangrepp förekommer i plåten.

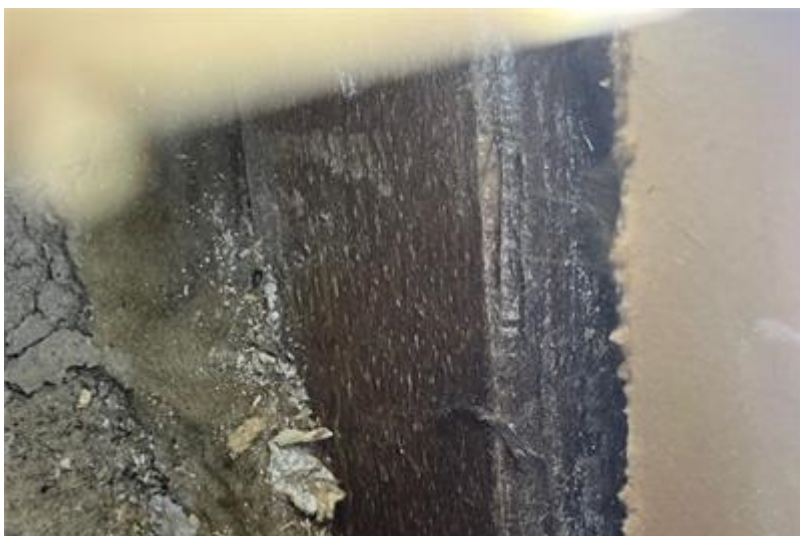
Vid kontroll av konstruktion som utfördes i golv vid yttervägg uppmättes fuktkvoten till 13% i ytterväggssyll och golvregel. Ytterväggssyllen ligger på remsa av oplastad mineralull mot betongplattan. Mineralull bedöms som fuktskydd vara bristfälligt.

Ytterväggssyllen är träskyddsbehandlad. Risk förekommer att träskyddsbehandlingen avger en avvikande lukt. Normal lukt upplevdes vid utför kontroll.

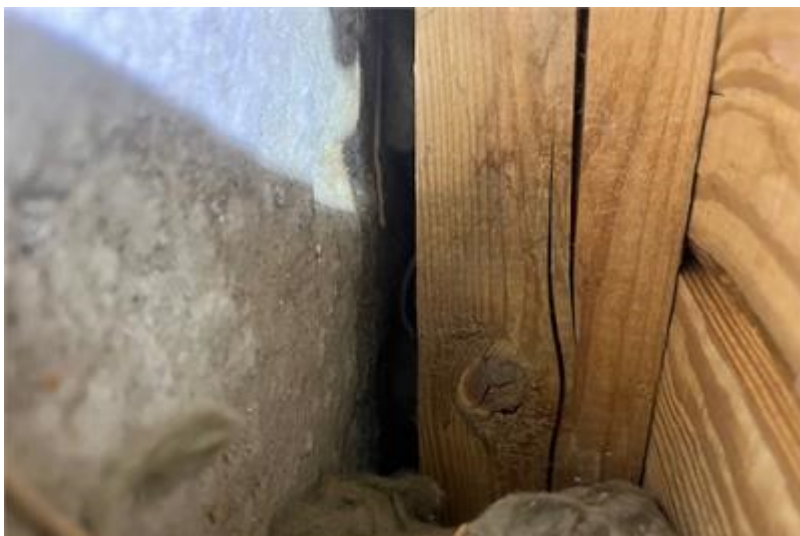
Vid kontroll av konstruktion som utfördes i golv under diskbänk uppmättes fuktkvoten till ca 13 i golvreglar och normal lukt upplevdes. Det kritiska gränsvärdet för mikrobiell tillväxt brukar anges till ca 17% fuktkvot (FK). Fuktdikering utfördes mot betongplattan utan att några förhöjda värden uppmättes vilket indikerar på låg fuktvandring kapillärt genom betongplattan.
