**Fastighetsuppgifter**

Aludden 1:18

Broholmsvägen 9A

| Uppdragsnummer | C14438 |

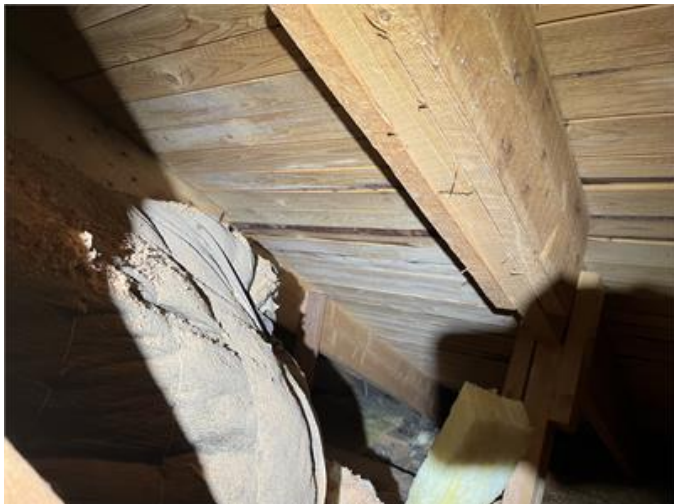
Mikrobiell påväxt förekommer på yttertakets insida i begränsad omfattning. Det kan ej bedömas om detta är ett pågående problem eller av äldre ursprung. Rimligen är det från innan FTX installerades. Yttertakets insida bör dock kontrolleras regelbundet, se även info på protokollets näst sista sida, pos. 3.

Mindre mängd mikrobiell påväxt förekommer på vinden.

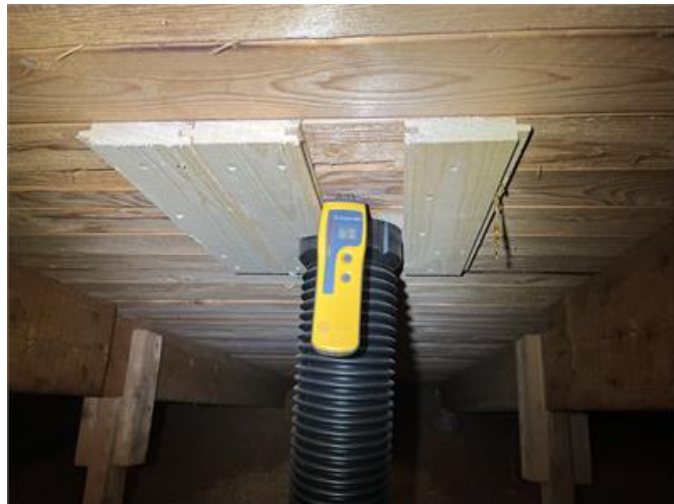
Några lokala fuktfläckar på vinden, inga förhöjda fuktvärden uppmättes.  
Vinden bör dock regelbundet kontrolleras.

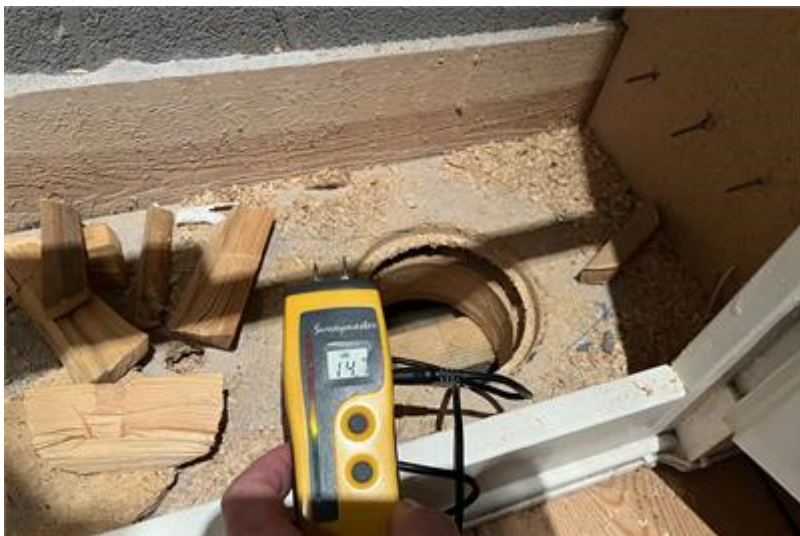
## Bilaga 1 för kontroll av valda konstruktioner

Två provhål togs i golvkonstruktionen

I utrymme vid elcentral uppmättes fuktkvoten (FK) i träregel mot sandavjämning till ca 15%.

I sovrum uppmättes relativ luftfuktighet (RF) till ca 60%.

Från provhålen noterades ingen avvikande lukt.

Det kritiska gränsvärdet för mikrobiell tillväxt brukar anges till ca 15-17% fuktkvot (FK) eller ca 70-75% i relativ luftfuktighet (RF).

Notera att stickprovsmässig undersökning är utförd samt att mätvärden normalt sett kan variera över årstiderna. För att säkert fastställa hela konstruktionernas utförande, kondition och fuktstatus måste en mer omfattande undersökning utföras.

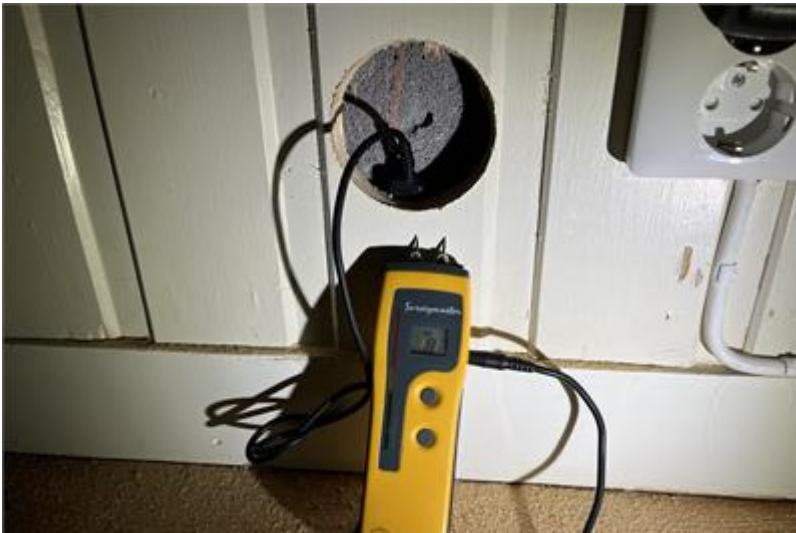
## Bilaga 2 för kontroll av valda konstruktioner

I suterrängplanets sovrum togs ett provhål i utreglad vägg, fuktkvoten (FK) uppmättes till ca 8%. Det kritiska gränsvärdet för mikrobiell tillväxt brukar anges till ca 15-17% fuktkvot (FK).

Notera att stickprovsmässig undersökning är utförd samt att mätvärden normalt sett kan variera över årstiderna. För att säkert fastställa konstruktionens kondition och fuktstatus måste en mer omfattande undersökning utföras.
