**Fastighetsuppgifter**

Mossmyrans 5:1

Mossmyrans 143

| Besiktningsdatum | 2025-06-17 |

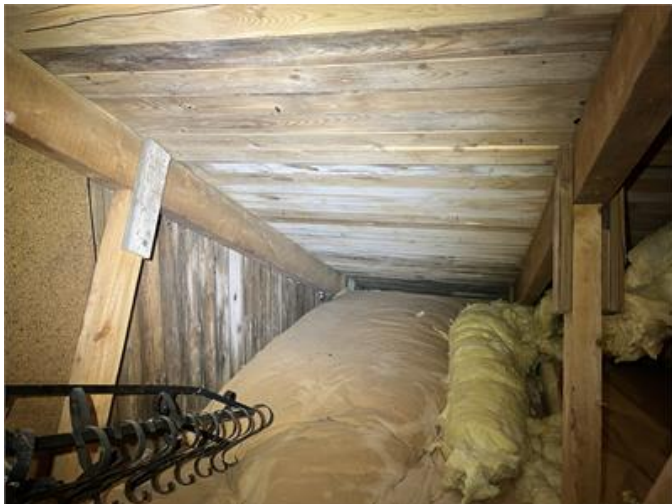
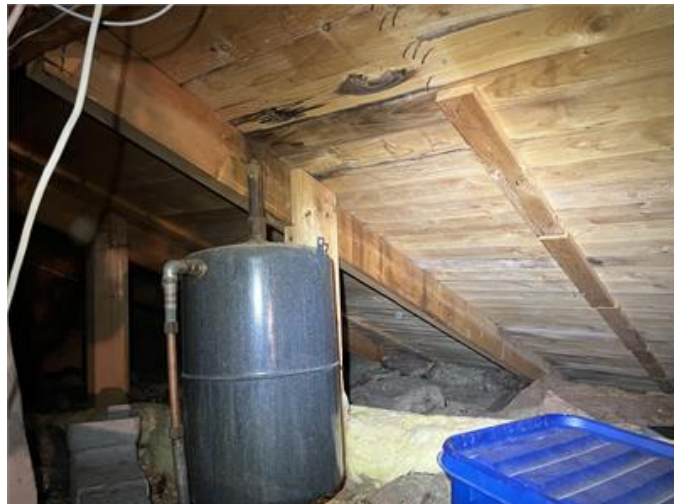
| Besiktningsresultat | | | | | |
|---|---|---|---|---|---|
| Vind | | X | | | <ul style="list-style-type: none"> <li>- Mikrobiell påväxt förekommer på delar av underlagstaket. Rimligen från innan FTX installerades, bör dock regelbundet kontrolleras för ev förändringar vintertid.</li> <li>- Lokala fuktfläckar förekommer, vid besiktningen uppmättes inga förhöjda fuktvärden. Rimligen från innan takomläggningen.</li> <li>- Vind över tillbyggd farstu endast kontrollerad från öppning från husvinden.</li> <li>- Utrymmet delvis belamrat med lösöre.</li> </ul> (Vinden besiktades från landgång över isolering) |

Mikrobiell påväxt förekommer på yttertaket insida i begränsad omfattning. Det kan ej bedömas om detta är ett pågående problem eller av äldre ursprung från innan FTX installerades. Yttertaket insida bör därför kontrolleras regelbundet, se även info på protokollets näst sista sida, pos. 3.

Bilden visar delar av vinden.

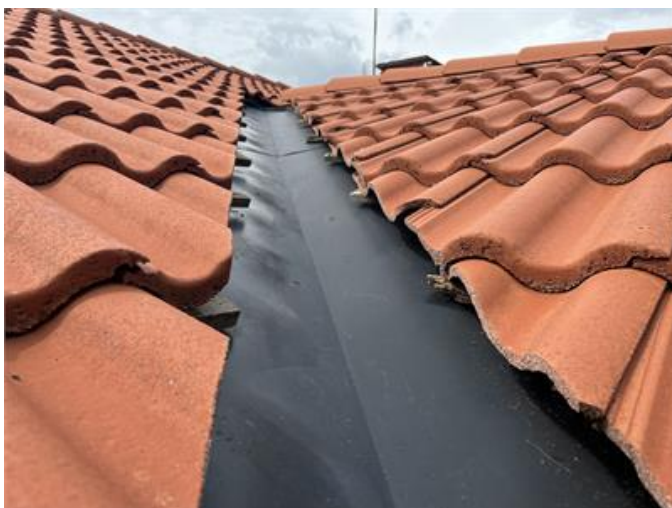
| Besiktningsresultat | | | | | |
|---|---|---|---|---|---|
| Tak | | X | | | <ul style="list-style-type: none"> <li>- Takpannorna bedöms inte vara fastsatta enligt gällande anvisningar samt att spikhål är synliga på övre rad takpannor.</li> <li>- Bärläkt är synlig i rännalar samt att de är fuktpåverkade.</li> <li>- Nocktätning finns ej samt att fotplåtar ej monterats under takpapp.</li> <li>- Några lösa fogar finns i skorstenen samt att äldre plåtbeslag runt skorsten behövs vid takomläggning.</li> </ul> |

Bärläkt som är synlig i ränndalar.

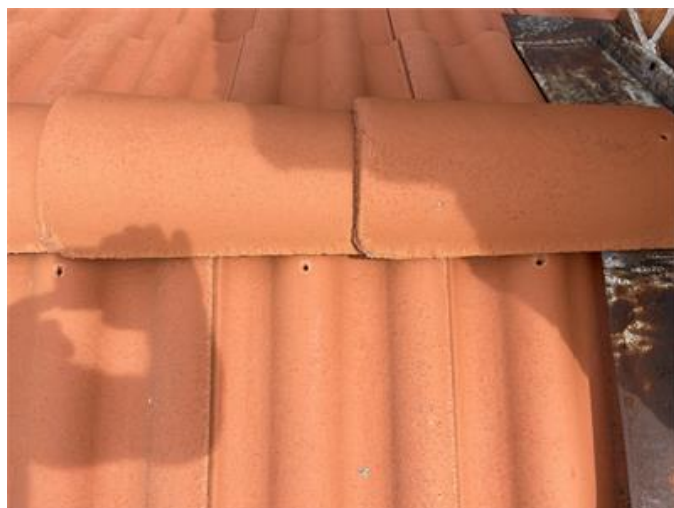
Spikhål synliga på övre rad takpannor.
