**Fastighetsuppgifter**

Ragvaldsbo 1:133

Pål Pålssons gata 12

**Besiktningssuppgifter**

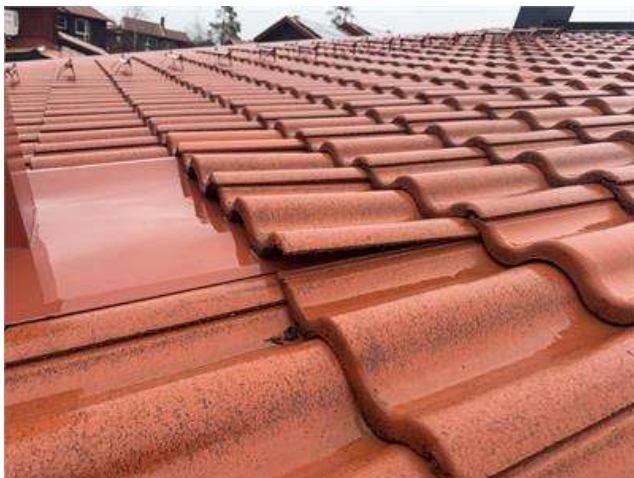
| Besiktningsresultat | | | | | |
|---|---|---|---|---|---|
| Tak | | | X | | - Sprucken takpanna noterades ovan aktuellt "läckageområde".<br>- Enstaka takpannor glipar vid plåtanslutningar. |

Bilden visar takpanna som glipar vid plåtanslutning.

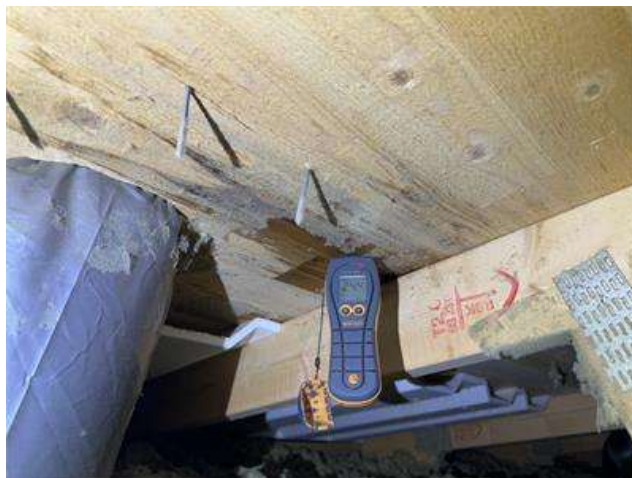
| Besiktningsresultat | | | | | |
|---|---|---|---|---|---|
| Vind | | X | | | - Vinden besiktades från luckan, landgång över isoleringen finns ej.<br>- Läckage i yttertak noterades bredvid ventilationsgenomföring, se vidare anmärkning "tak" samt bilder & beskrivningar. |

Begränsat takläckage på vindens underlagstak.

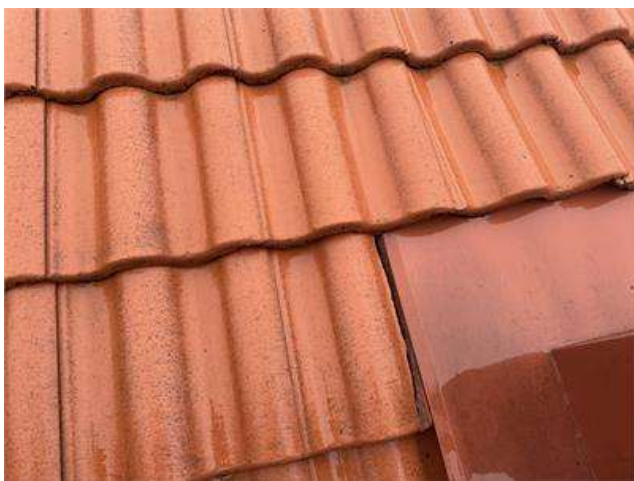
Trasig takpanna ovan läckage som noterats på vindsutrymme.
