Utlåtande över ÖVERLÅTELSEBESIKTNING

Burlöv Arlov 17:52

Järnvägsgatan 15, 232 35 Arlov

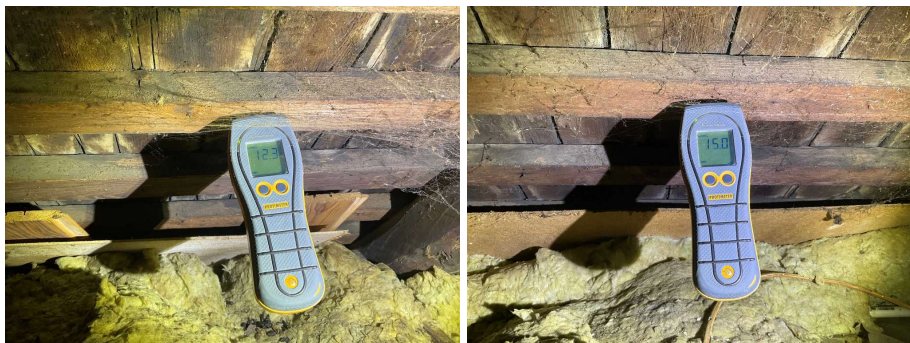
Nockvind:

Missfärgning/ mikrobiell påväxt noteras punktvis på takkonstruktionen.

Vid stickprovsmässig fuktindikering av takkonstruktionen noterades ingen förhöjd fuktighet.

Besiktigad från lucka n och delar av vinden har ej besiktigats på grund av begränsad tillgänglighet.

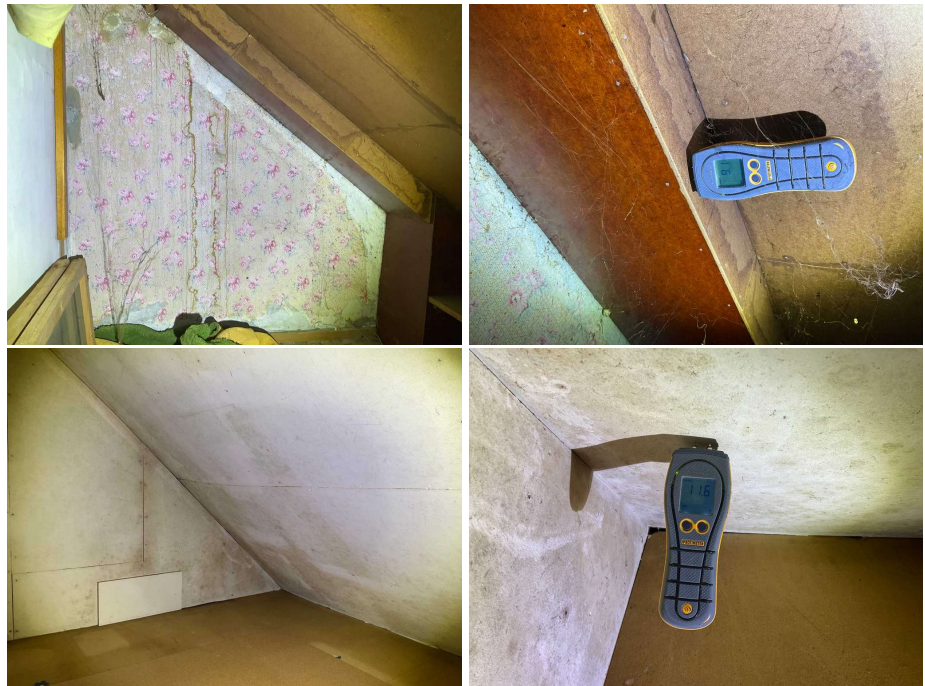
Kattvind:

Otät och oisolerads vindslucka.

Spår av äldre läckage noteras.

Mikrobiell påväxt noteras.

Vid stickprovsmässig fuktindikering av takkonstruktionen noterades ingen förhöjd fuktighet.

Delar av vinden har ej besiktigats på grund av begränsad tillgänglighet.

Vi rekommenderar att en sakkunnig person utför en fördjupad undersökning/kontroll av skadornas orsak och omfattning. Kontrollen bör även leda till förslag på lämpliga åtgärder.

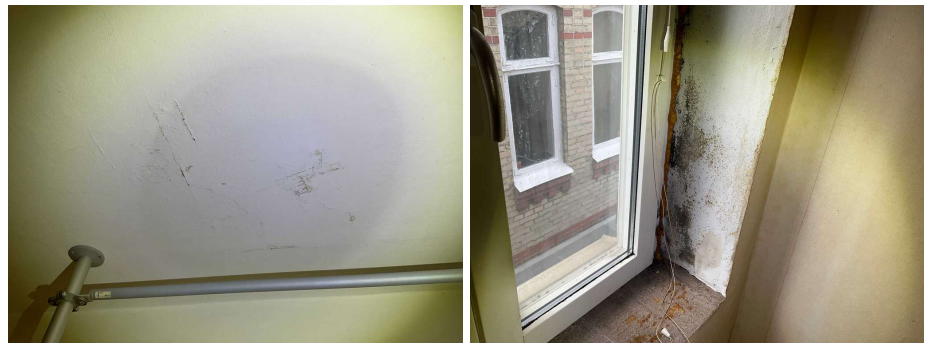
Klädkammare:

Fuktskada i taket. Fuktindikering utfördes utan anmärkning.

Mögelpåväxt i fönstersmyg.

Saknas fönsterbänk och lister runt fönstret.

Vi rekommenderar att en sakkunnig person utför en fördjupad undersökning/kontroll av skadornas orsak och omfattning. Kontrollen bör även leda till förslag på lämpliga åtgärder.

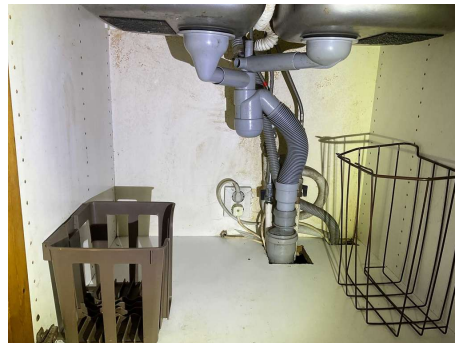
Kök:

Klinkergolvets fog har släppt punktvis.

Det saknas tätt ytskikt i eller under diskbänkskåpet samt under kyl/ frys, diskmaskin. Det ska vara anordnat så läckage enkelt kan upptäckas.

Diskmaskinens avloppsslang är ej fixerad enligt leverantörens monteringsanvisning och ska i normalfallet fästas på undersidan av köksbänken.

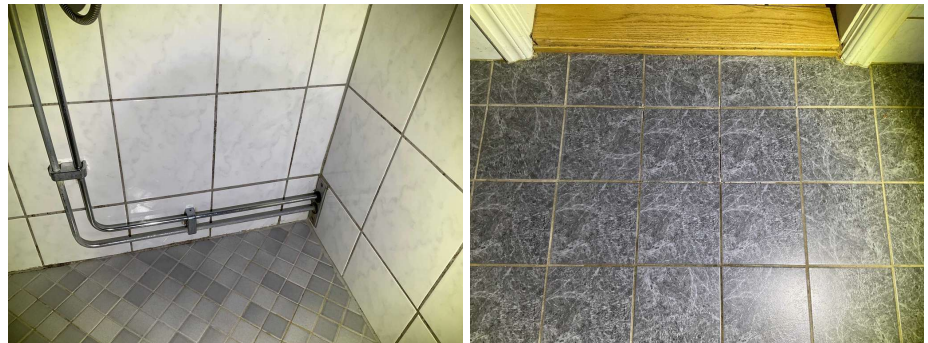
Badrum:

Den tekniska livslängden gällande tätskikt har passerat vilket ökar risken för skador.

Rör genomföringar i innerväggen i duschutrymmet.

Svacka/ eventuell sättning noteras i golvet framför dörren. Bom, lösa klinkerplattor och fogbrister förekommer i anslutning till svackan.

Toalettstolen är ur funktion.

Golvbrunnen under badkaret var ej besiktningsbar.

När ett material/en konstruktion blir äldre kan detta försämrats vilket ökar risken för fuktskador på angränsande/underliggande konstruktioner. När det finns brister/ skador i utrymmet kan inte risken för skador i angränsande konstruktioner helt uteslutas.

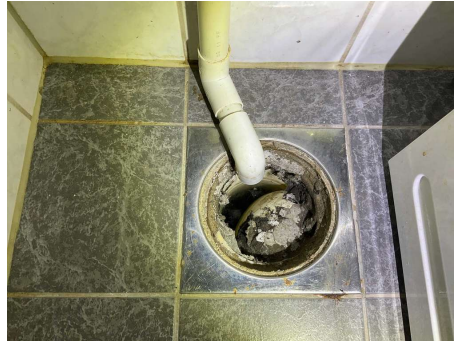
Wc/ tvättstuga:

Den tekniska livslängden gällande tätskikt har passerat vilket ökar risken för skador.

Golvbrunnen är placerad närmare vägg än de 200 mm som branschreglerna/ monteringsanvisningar rekommenderar.

När ett material/en konstruktion blir äldre kan detta försämrats vilket ökar risken för fuktskador på angränsande/underliggande konstruktioner. När det finns brister/ skador i utrymmet kan inte risken för skador i angränsande konstruktioner helt uteslutas.

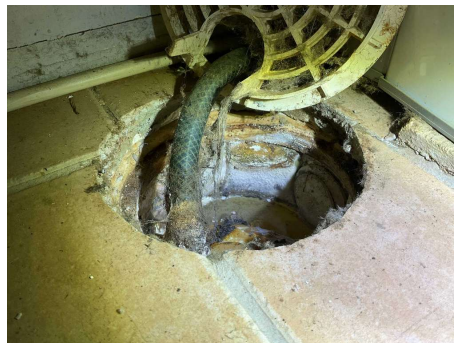
Förråd med
varmvattenberedare:

Den tekniska livslängden gällande tätskikt har passerat vilket ökar risken för skador.

Den äldre plastmattan under klinkern har släppt från klämringen i golvbrunnen.

Ej fackmässigt utfört klinkerarbete runt golvbrunnen.

När ett material/en konstruktion blir äldre kan detta försämrats vilket ökar risken för fuktskador på angränsande/underliggande konstruktioner. När det finns brister/ skador i utrymmet kan inte risken för skador i angränsande konstruktioner helt uteslutas.

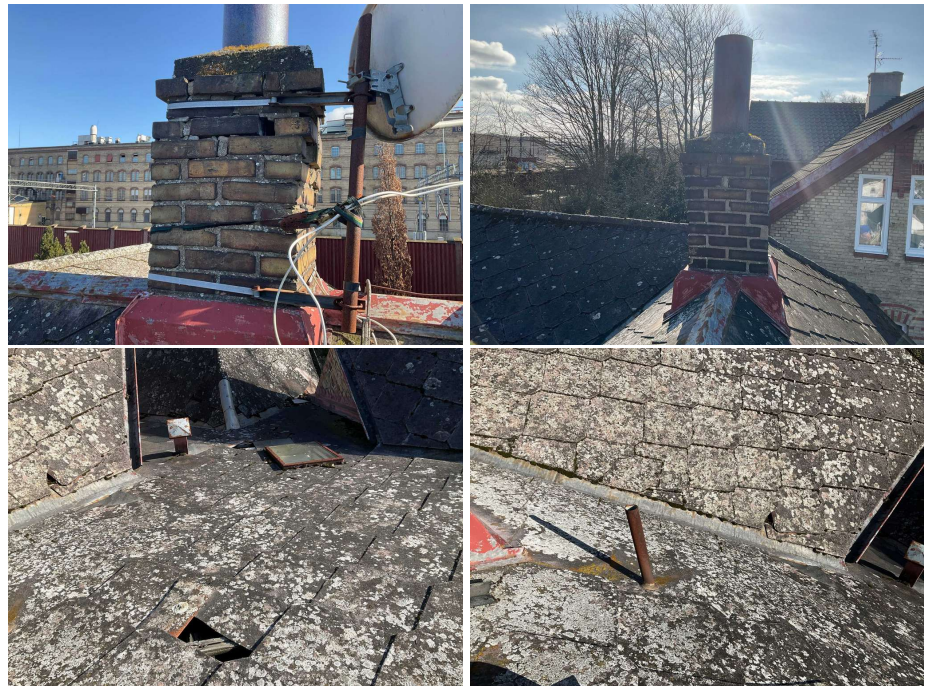
UTVÄNDIGT:**Tak:**

Taket samt övriga takanslutna konstruktioner är äldre där den tekniska livslängden passerat och flertalet omfattande skador/brister noteras. Taket är i behov av omgående renovering/omläggning.

Taket är besiktigat i begränsad omfattning från takstegen och marken.

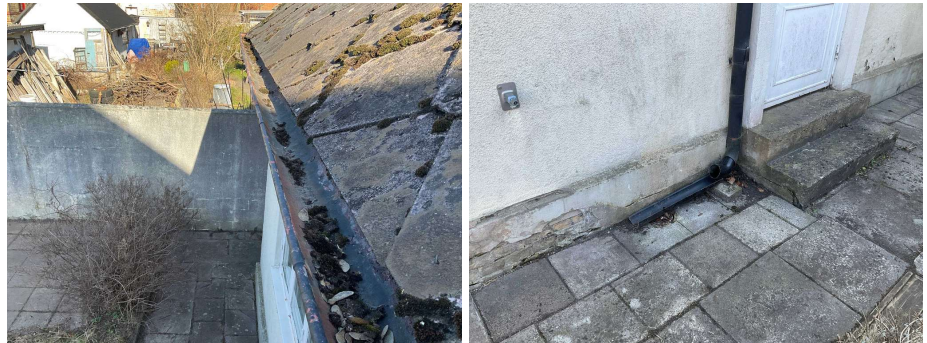
Hängrännor & stuprör:

Hängrännor och stuprör är äldre och är generellt eftersatta.

Stuprör som släpper sitt vatten intill huskroppen förekommer.

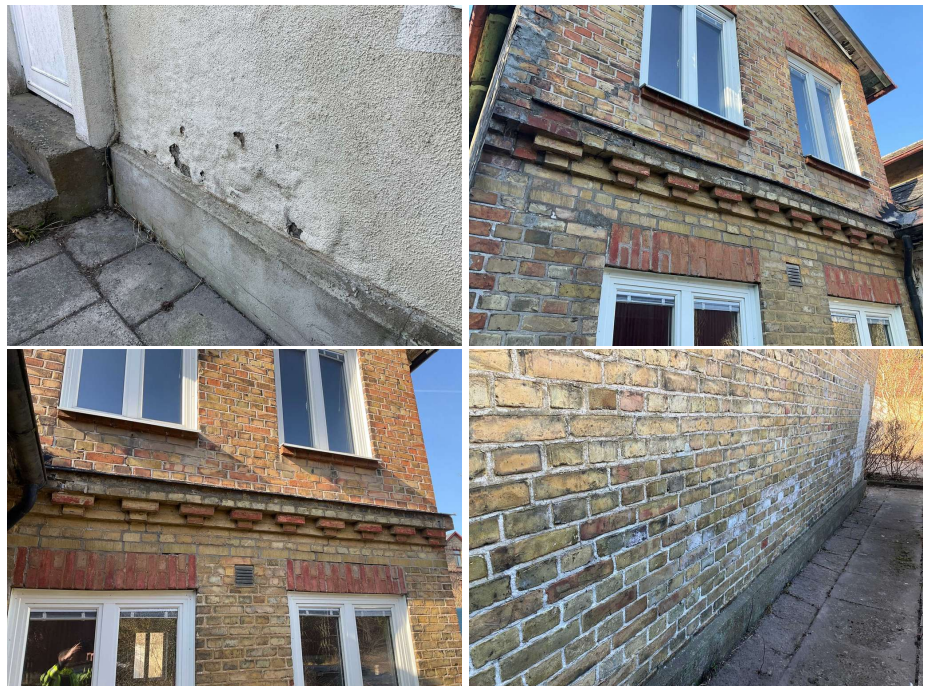
**Fasad och trädetaljer:**

Fasaden är generellt eftersatt och i behov av renovering.

Fukt och mineralutfällningar noteras punktvis.

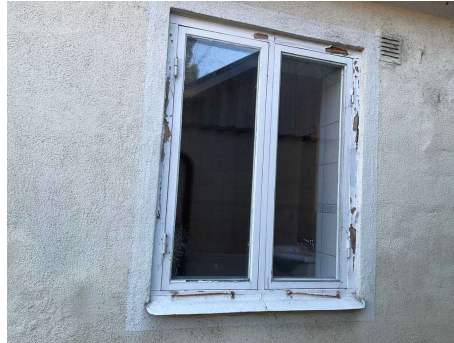
Fönster:

De äldre fönstren som ej är utbytta är generellt eftersatta och i behov av renovering/ utbyte.

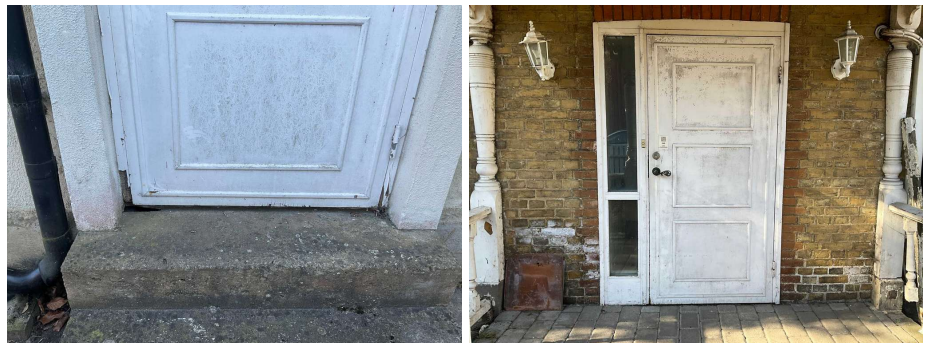
**Dörrar:**

Dörrar är äldre och är generellt eftersatta och i behov av renovering/ utbyte.

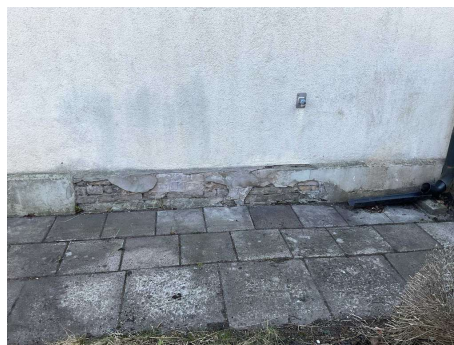
**Grundmur/hussockel:**

Rörelsesprickor och putssläpp förekommer..

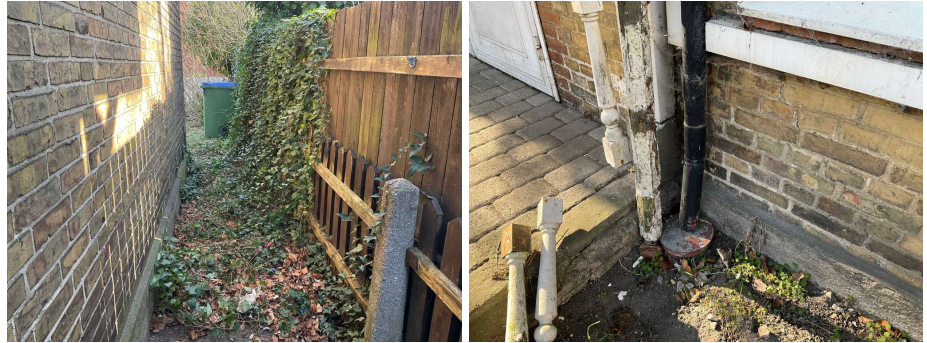
Mark:

Växtlighet förekommer intill huset. Med växtlighet nära eller mot huskroppen riskerar man att få en ökad fuktbelastning mot husets konstruktioner.

Äldre dagvattenledningar i marken där status är okänd och överhängande risk för brister finns.

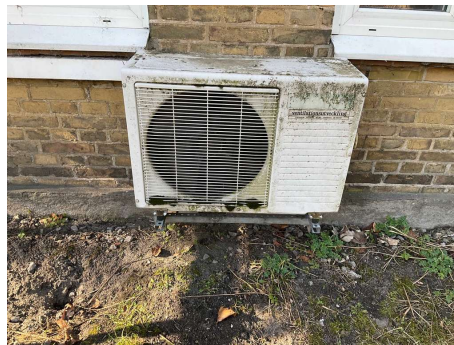
Värmepump:

Kondensvattnet från värmepumpen släpps i anslutning till huset.

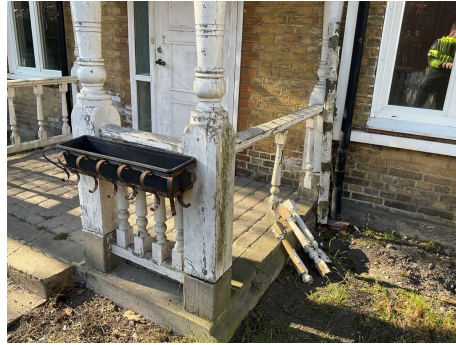
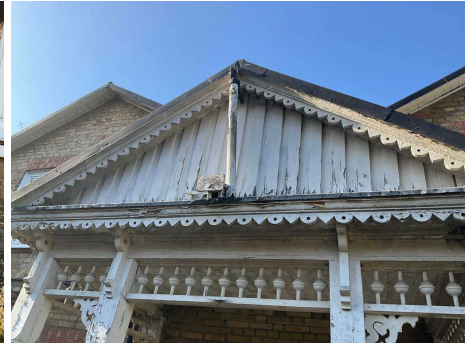
Veranda:

Verandan är generellt eftersatt och i behov av renovering/
ombyggnad. Omfattande rötskador noteras.

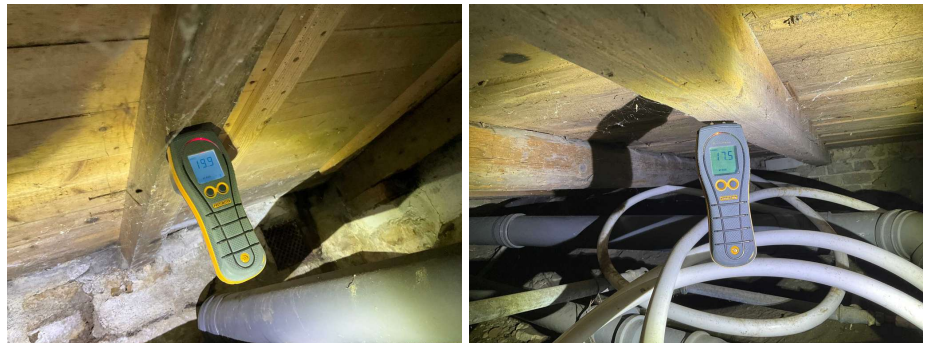
Torpargrund:

En torpargrund är en känslig konstruktion sett ur fuktsynpunkt, bland annat beroende på årstidsvariationer i temperatur/luftfuktighet och fuktbelastning från marken. En torpargrund anses som en känd riskkonstruktion men är dock vanligt förekommande med hänsyn till byggår.

Vid stickprovsmässig fuktindikering av blindbotten noterades en förhöjd fuktighet.

Delar av grundkonstruktionen har ej besiktigats på grund av begränsad tillgänglighet och avsaknad av ingång/tillträdesmöjlighet.

På grund av den förhöjda fuktigheten och begränsade besiktningsmöjligheten rekommenderas en fördjupad undersökning av grundkonstruktionen.
