# Överlåtelsebesiktning

| <b>Fastighetsbeteckning</b> | VINGÅKERS-VANNALA 8:16 | <b>Fastighetsägare</b> | Maria Erika & Matthias Schröder |
| <b>Adress</b> | Snickaregatan 24 | <b>Besiktningdag</b> | 2025-05-05 |

# Utlåtande över överlåtelsebesiktning

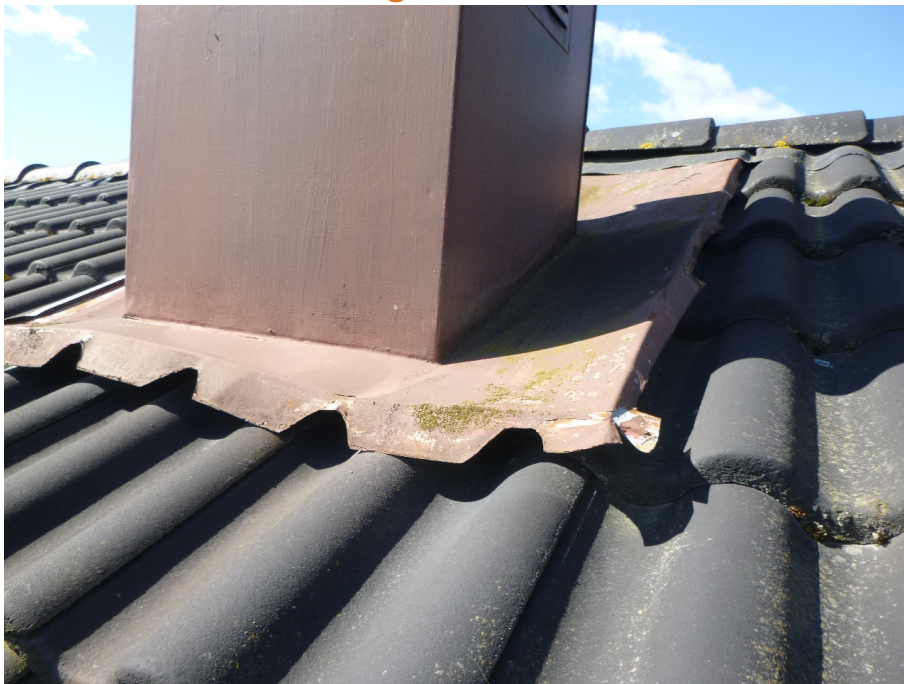
| Utvändigt | |
|---|---|
| <b>Yttertak</b> | <ul style="list-style-type: none"><li>Väderskydd finns ej ovan skorstenen.</li><li>Ursprungliga plåtdetaljer ansluter bristfälligt mot pannor på flera platser.</li><li>Färgsläpp generellt på vindskivor.</li></ul> |

Skorstensbeslag, yttertak.

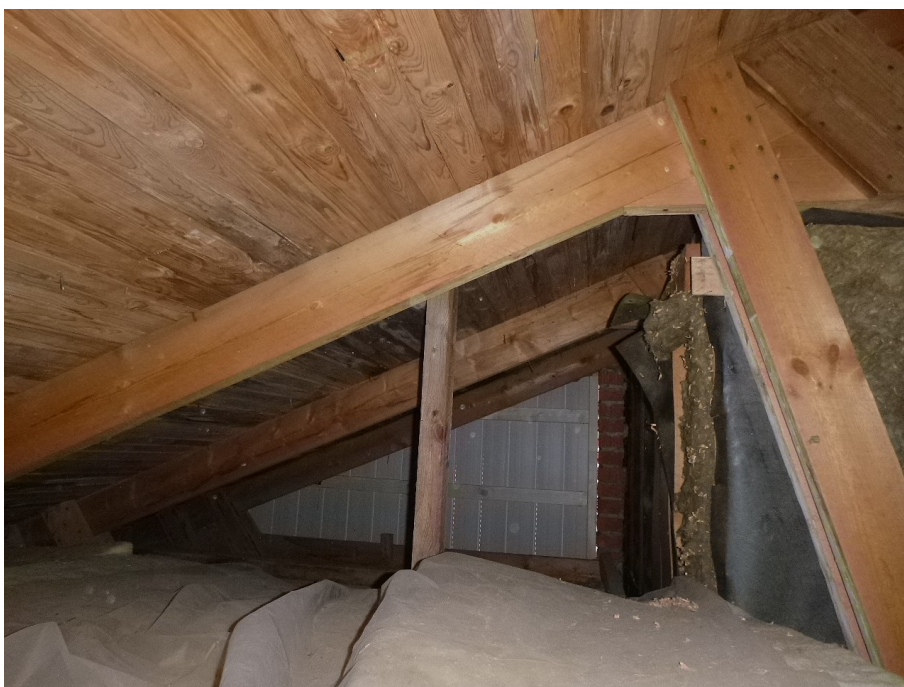
| Utvändigt | |
|---|---|
| <b>Vind</b> | <p>Allmän information: Besiktigat från landgång i delar som ej är golvelagda.</p> <ul style="list-style-type: none"><li>Mikrobiell påväxt förekommer på underlagstak i begränsad omfattning vilket bör kontrolleras regelbundet. Se notering Invändigt Allmänt.</li></ul> |

Undertak, vindsutrymme.
