# Överlåtelsebesiktning

<b>Fastighetsbeteckning</b>	JULITA-ÄNGTORP 1:162	<b>Fastighetsägare</b>	Anders Möller
<b>Adress</b>	Lövhultsvägen 6	<b>Besiktningdag</b>	2024-09-09
<b>Postnummer och ort</b>	643 96 Julita		
<b>Väderlek vid besiktningstillfället</b>	Ca 23 °C och växlande		
<b>Uppdragsnummer</b>	23398		
<b>Uppdragsgivare</b>	Anders Möller Nell Walders väg 21, 128 63 Sköndal		
<b>Besiktningssman</b>	Petter Andersson, godkänd besiktningssman Telefon: Mobiltelefon: 0709-83 92 60 E-post: petter.andersson@fst-ab.com		
<b>Närvarande</b>	Anders Möller

# Utlåtande över överlåtelsebesiktning

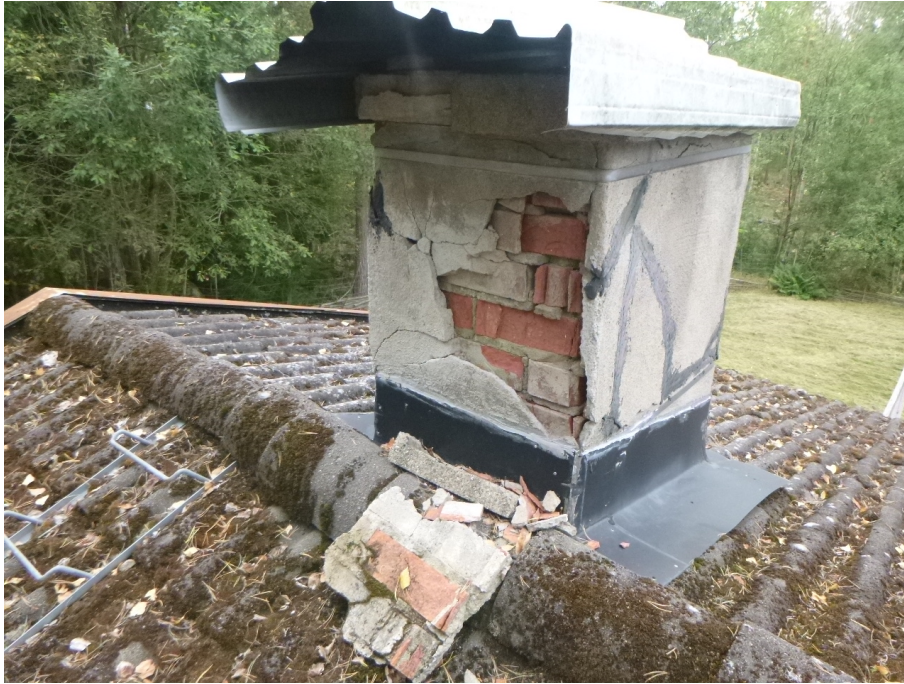
- Yttertaket utgörs av äldre takpannor med underlagstäckning av papp. Genomsnittlig teknisk livslängd för underlagspappen beräknas till cirka 40 år. Se Riskanalys.
- Nockpannor är ej förankrade, underliggande nocktätning finns ej.
- Otäthet vid uppvikt skorstensbeslag på grund av putssläpp.
- Vindskivor på gavel ovan entrétrappa har släppt i infästning, vindskiveplåt täcker bristfälligt över närmaste pannrad.
- Rötskador noterades i takfot på ett par platser (Ytterhörn).
- Moss-påväxt i riklig omfattning.

Otätthet intill skorstensbeslag.

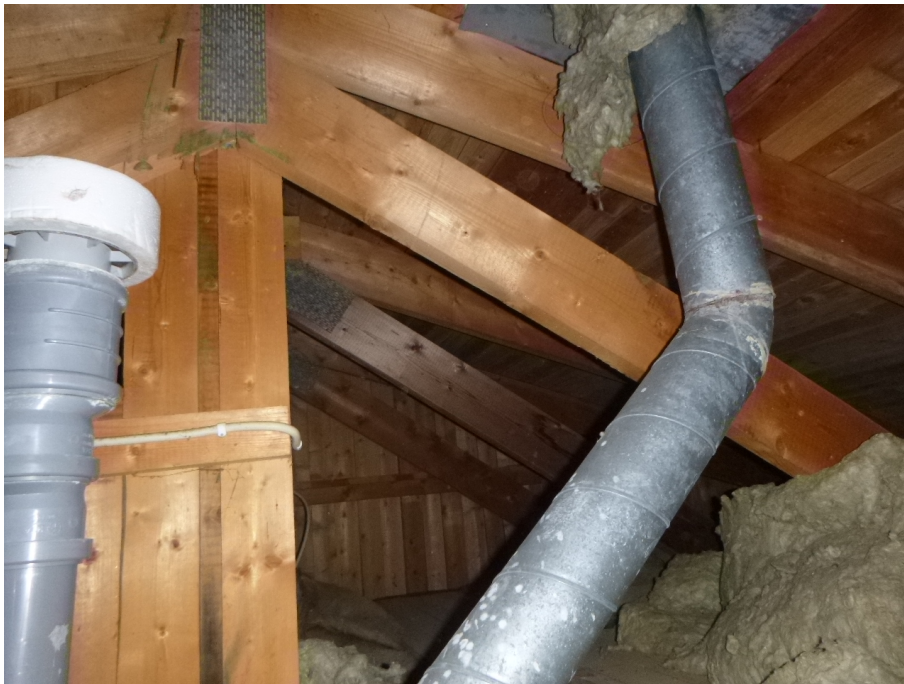
- Kondensisolering saknas runt frånluftskanal från våtrum.

Kondensisolerings saknas runt frånluftskanal.

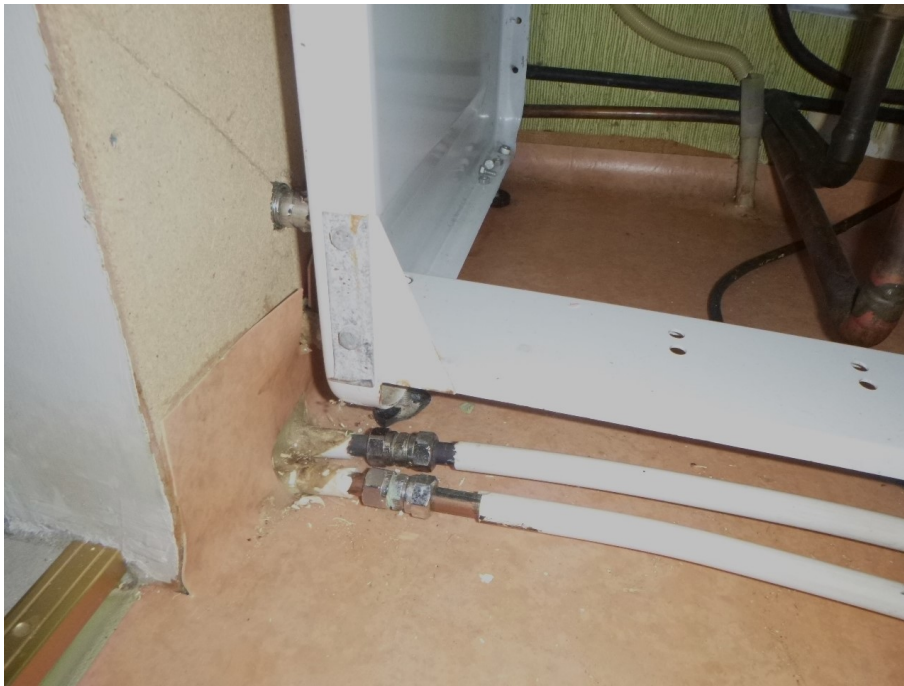
Rör genomföring under varmvattenberedare.
