Överlåtelsebesiktning

Kesätter 5:9

Utlåtande över överlåtelsebesiktning

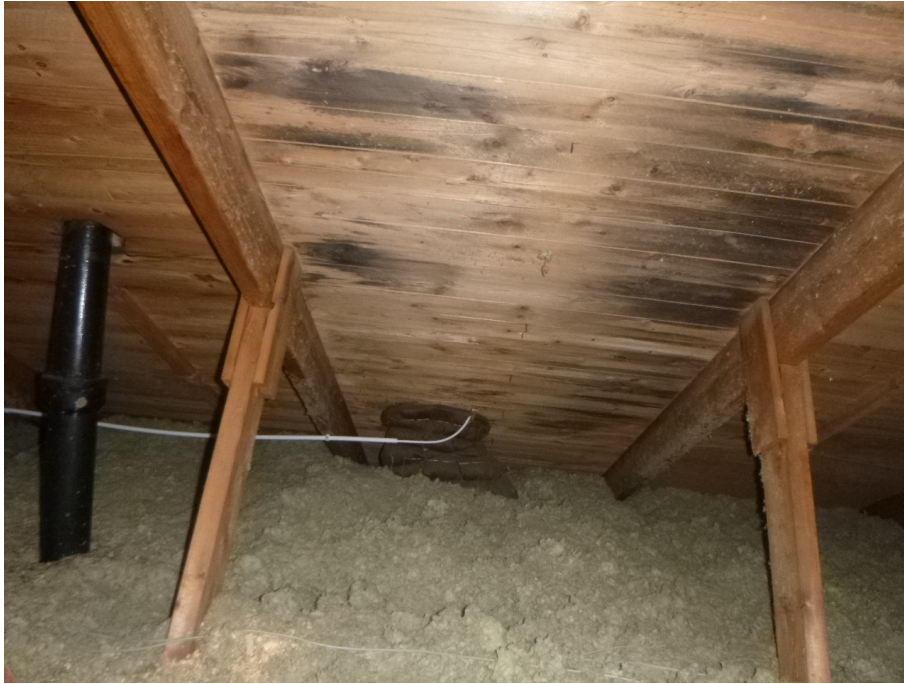
- Mikrobiell påväxt/missfärgning noterades på undertak på ett par platser. Inga förhöjda fuktvärden kunde uppmätas.

Mikrobiell påväxt/missfärgning på underlagstak, vindsutrymme.
