Överlåtelsebesiktning

Fastighetsbeteckning	NÄS 1:23	Fastighetsägare	Lilian de Jonquierés
Adress	Gropptorpsvägen 13	Besiktningdag	2024-06-18
Postnummer och ort	641 95 Katrineholm		
Väderlek vid besiktningstillfället	Ca 20 °C och klart		
Uppdragsnummer	22878		
Uppdragsgivare	Lilian de Jonquierés Gropptorpsvägen 13, 641 95 Katrineholm		
Besiktningssman	Petter Andersson, godkänd besiktningssman Telefon: Mobiltelefon: 0709-83 92 60 E-post: petter.andersson@fst-ab.com		
Närvarande	Lilian de Jonquierés, Elin Karlsson (HusmanHagberg)

Utlåtande över överlåtelsebesiktning

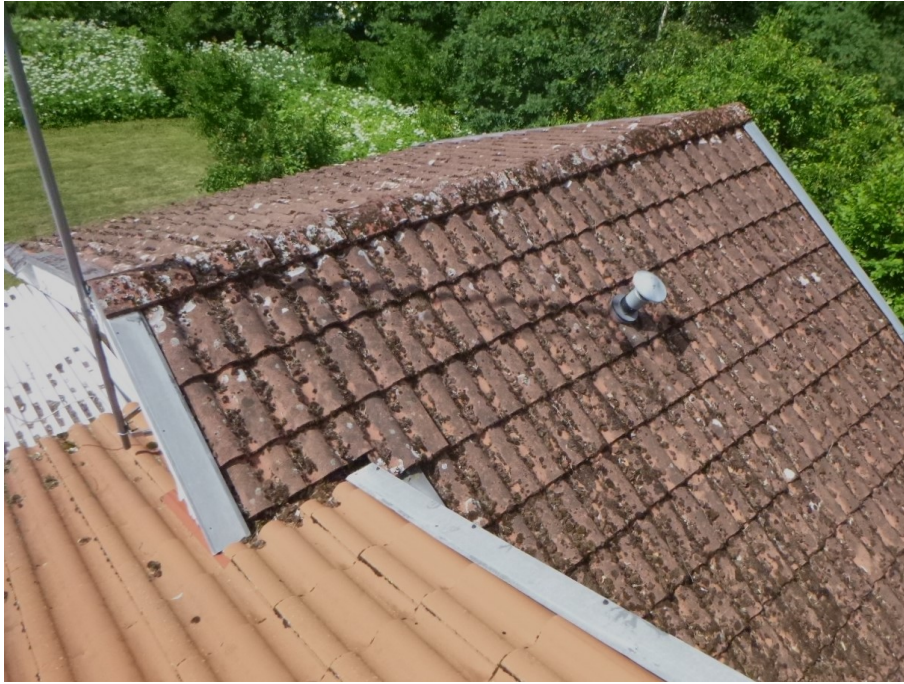
Yttertak tillbyggnad.

- Lav-och mosspåväxt förekommer, främst på tillbyggnad.
- Nocktätning finns ej, nedfall från omkringliggande vegetation har samlats under nockpannor mot övre bärläkt.
- En vindskiveplåt har släppt från vindskiva, gavel mot baksida tillbyggnad.

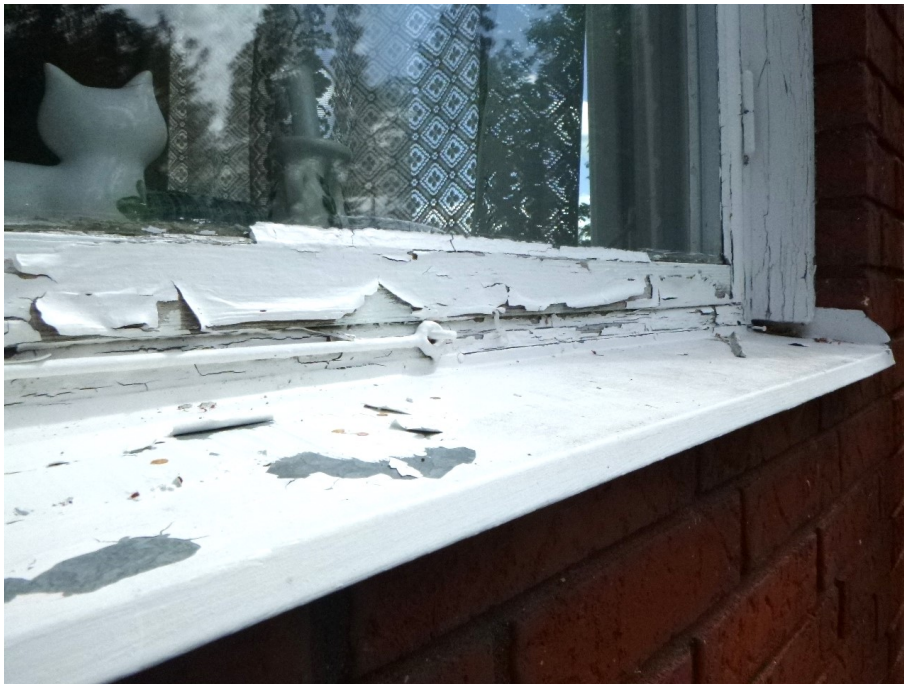
- Kitt-och färgsläpp på fönsterbåge/karmar generellt.

Kitt-och färgsläpp fönsterbåge/karm.

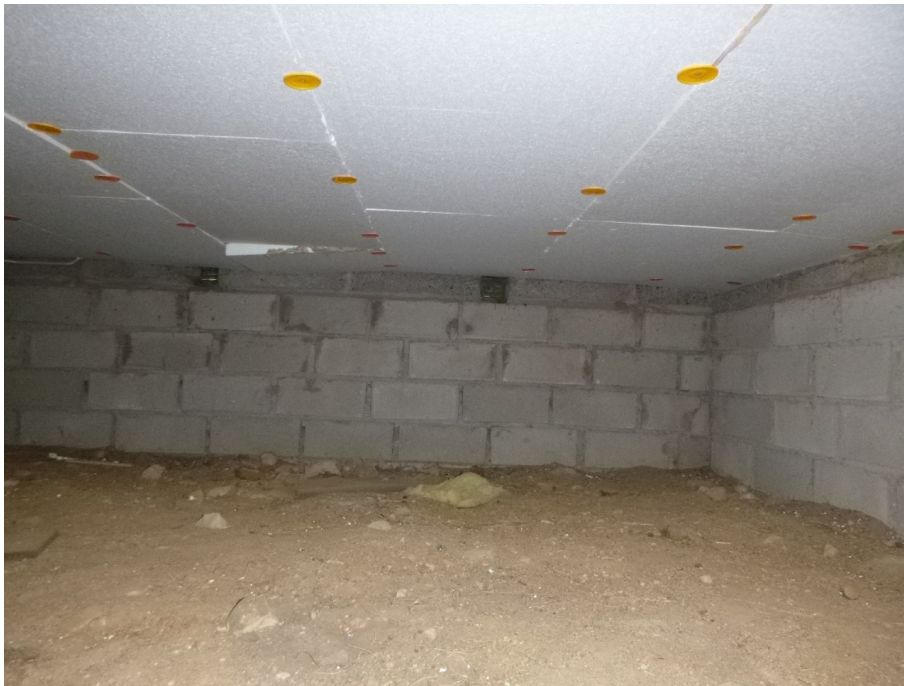
Krypgrund, tillbyggnad.

Allmän information: Grundens utformning betecknas generellt som en riskkonstruktion. Se riskanalys.

Allmän information: Trossbotten är isolerad med cellplast.

- Avdunstningsskydd/markplast finns ej mot markyta.

En uteluftsventilerad kryppgrund/torpargrund har en naturlig fuktbelastning vid årstidsvariationerna i temperatur och fuktighet vilket kan leda till att skador och lukt uppstår.
