# Överlåtelsebesiktning

<b>Fastighetsbeteckning</b>	EKSTICKAN 3	<b>Fastighetsägare</b>	Lars & Catrine Gugig
<b>Adress</b>	Stenblocksvägen 8	<b>Besiktningdag</b>	2024-11-20
<b>Postnummer och ort</b>	641 53 Katrineholm		
<b>Väderlek vid besiktningstillfället</b>	Ca 0°C och växlande		
<b>Uppdragsnummer</b>	23903		
<b>Uppdragsgivare</b>	Lars & Catrine Gugig Stenblocksvägen 8, 641 53 Katrineholm		
<b>Besiktningssman</b>	Petter Andersson, godkänd besiktningssman Telefon: Mobiltelefon: 0709-83 92 60 E-post: petter.andersson@fst-ab.com		
<b>Närvarande</b>	Lars Gugig

# Utlåtande över överlåtelsebesiktning

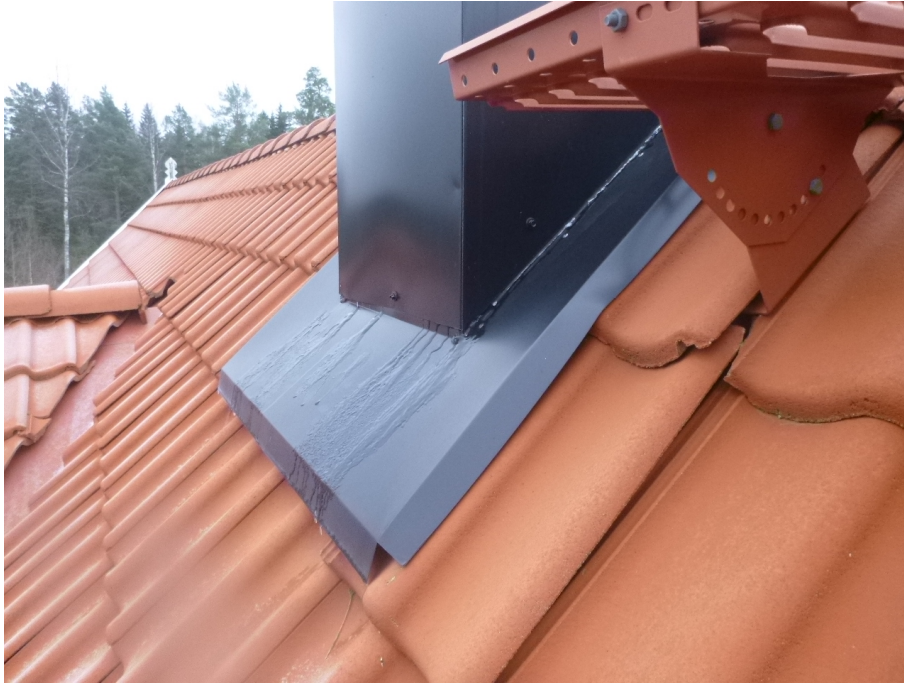
- Ett par pannor överlappar bristfälligt intill infästning av takbrygga vid skorstenen. Isbildning noterades i skarv mellan plåtinklädnad och nedre beslag. Se notering vind.
- Deformation i ventilationshuv mot baksida.
- Några pannor är spruckna intill vinkelränna, entrésida.

Plåtinklädnad skorsten/infästning takbrygga.

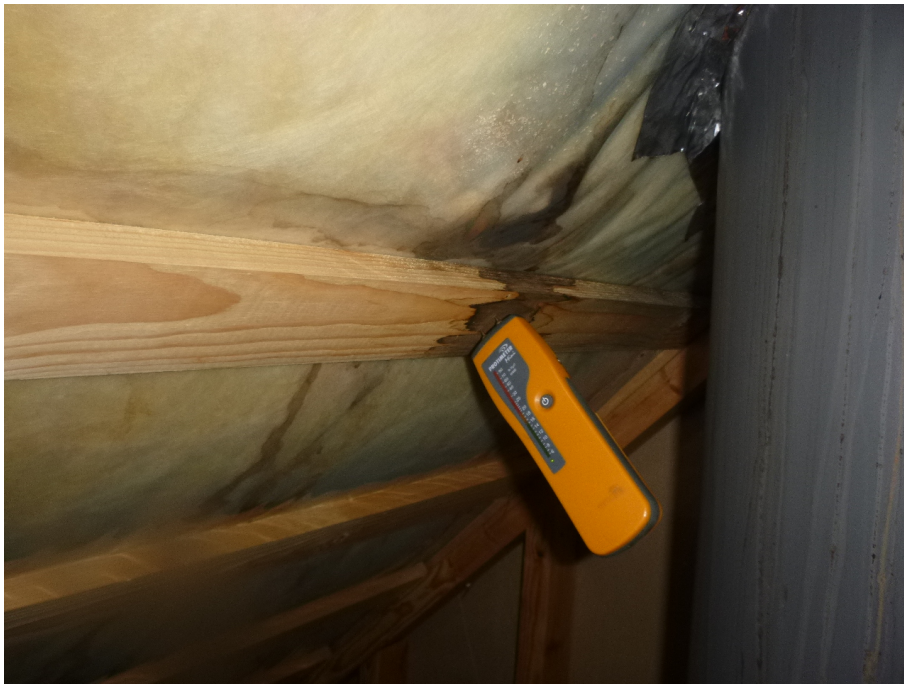
- Missfärgning/fuktanvisning bakom ångspärr, innertaksreglar och golv intill skorstensrör från braskamin. Inga förhöjda fuktvärden kunde uppmätas. Se notering tak.

Missfärgning/fuktanvisning bakom ångspärr intill skorstensrör, vindsutrymme.

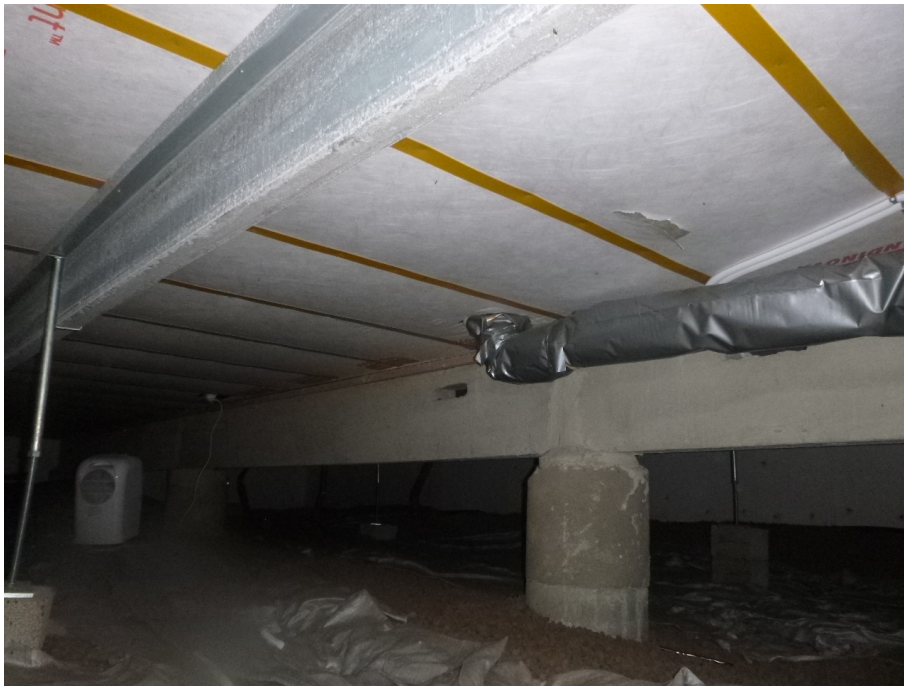
Krypgrund.

- Grundens utformning betecknas generellt som en riskkonstruktion. Se riskanalys.
- Inget att notera.

En uteluftsventilerad kryppgrund har en naturlig fuktbelastning vid årstidsvariationerna i temperatur och fuktighet vilket kan leda till att skador och lukt uppstår.
