# Överlåtelsebesiktning

<b>Fastighetsbeteckning</b>	Västra Vingåkers kyrka 10	<b>Fastighetsägare</b>	Johanna Danielsson
<b>Adress</b>	Sockenbyggnaden 1	<b>Besiktningdag</b>	2025-01-14
<b>Postnummer och ort</b>	643 30 Vingåker		
<b>Väderlek vid besiktningstillfället</b>	Ca 5°C och mulet/lätt regn		
<b>Uppdragsnummer</b>	24121		
<b>Uppdragsgivare</b>	Johanna Danielsson Sockenbyggnaden 1, 643 30 Vingåker		
<b>Besiktningssman</b>	Petter Andersson, godkänd besiktningssman Telefon: Mobiltelefon: 0709-83 92 60 E-post: petter.andersson@fst-ab.com		
<b>Närvarande</b>	Johanna Danielsson

# Utlåtande över överlåtelsebesiktning

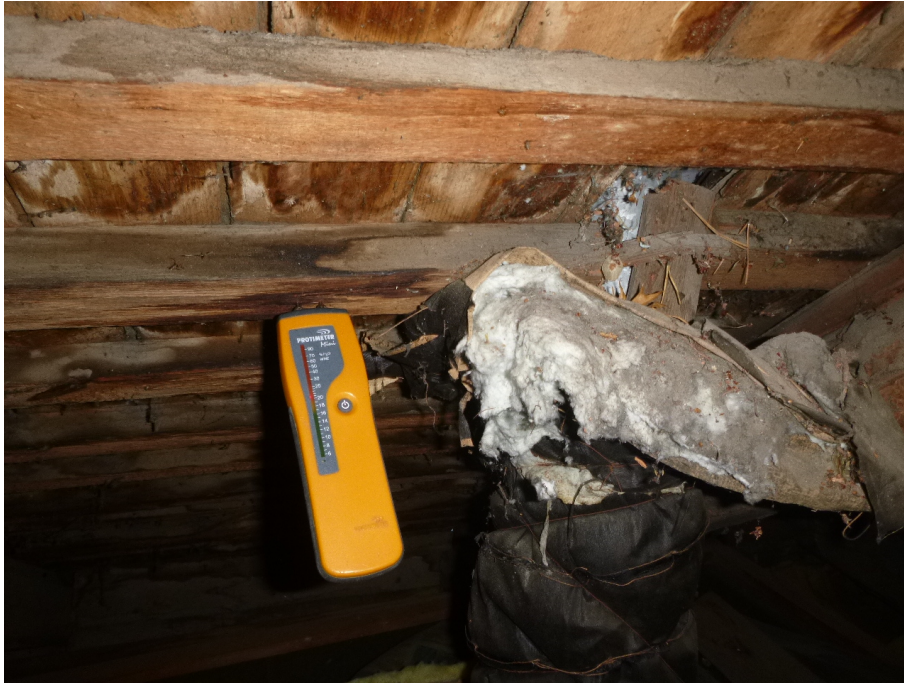
- Missfärgning/fuktanvisningar förekommer på ursprungligt underlagstak och på väggar mot sidovind. Intill genomföring mot bakre sidovind uppmättes förhöjda fuktvärden. Se fortsatt teknisk utredning.
- Insektsangrepp noterades ytligt på delar av takstolar.

Undertak intill frånluftsgenomföring, bakre sidovind.

En fortsatt teknisk utredning rekommenderas för att ta reda på orsak, omfattning och eventuella åtgärder på grund av de förhöjda fuktvärden som kunde uppmätas i underlagstak intill frånluftsgenomföring i bakre sidovind.

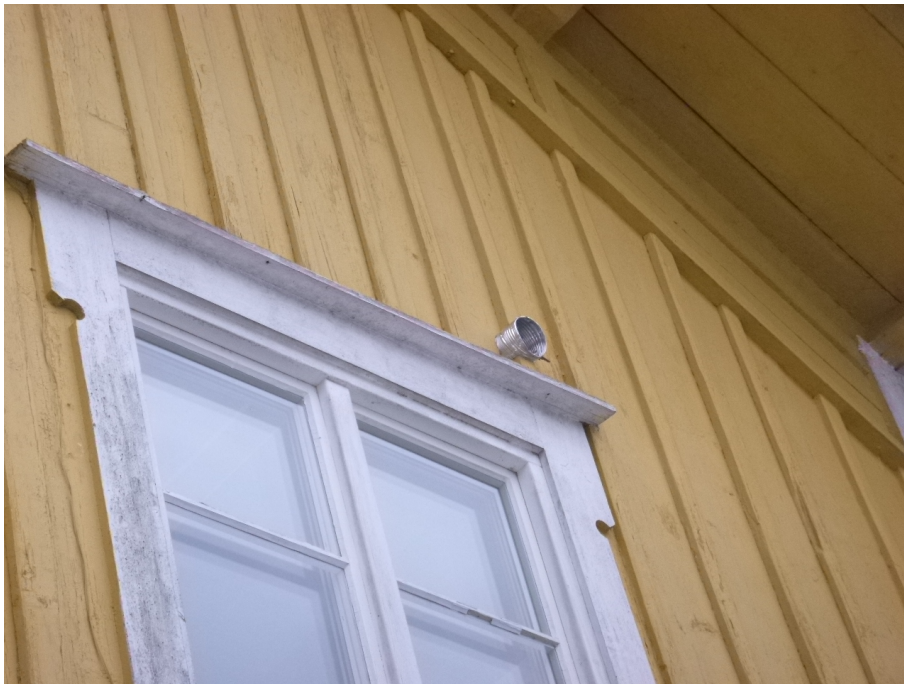
- Frånluft från köksfläkt på övervåning leds ut ovan fönster på gavel. Anpassad genomföring/huv saknas.
- Färgsläpp/krackelering förekommer generellt, främst på solexponerade fasaddelar.
- Rötskada i nedre del av foder/knutbrädor och fasad på ett par platser.

Genomföring köksventilation, övervåning.

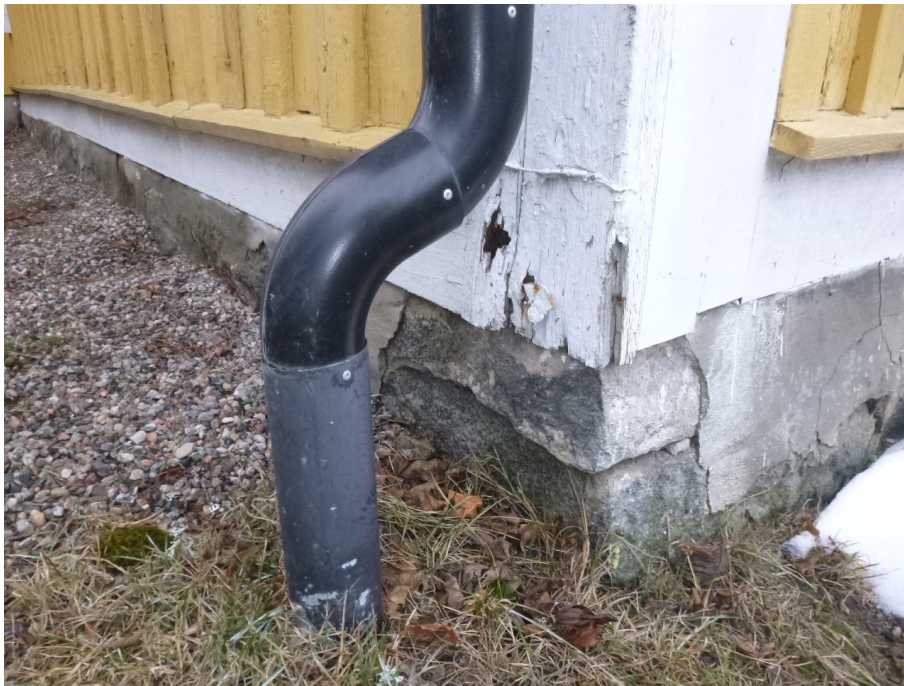
- Fals på stuprör är vänd mot fasad.
- Löv/renssilar finns ej i anslutning mot markrör. Enstaka släpper dagvatten intill sockel.

Anslutning mot markledning, rötskada knutbräda.
