# Överlåtelsebesiktning

| <b>Fastighetsbeteckning</b> | FLÄDERN 5 | <b>Fastighetsägare</b> | Inger Kjellberg |
| <b>Adress</b> | Villagatan 17 | <b>Besiktningdag</b> | 2025-04-01 |

# Utlåtande över överlåtelsebesiktning

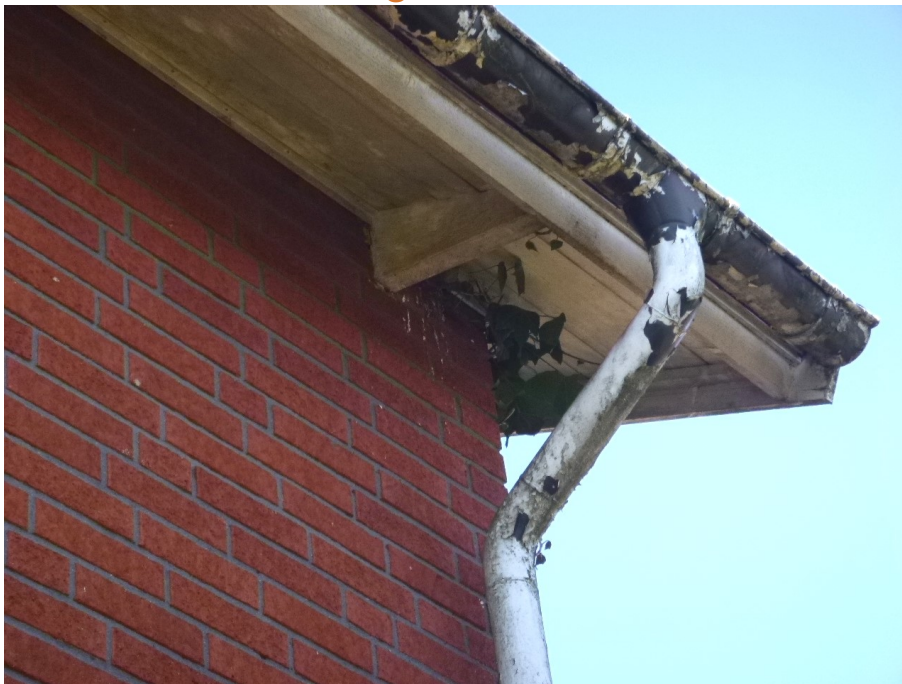
| Utvändigt | |
|---|---|
| Rännor/stuprör | <ul style="list-style-type: none"><li>Färgsläpp på hängrännor generellt, främst mot baksida.</li><li>Fals på stuprör är vänd mot fasad.</li><li>Löv/reussilar finns ej i anslutning mot markrör.</li></ul> |

Hängrännor/stuprör mot baksida.

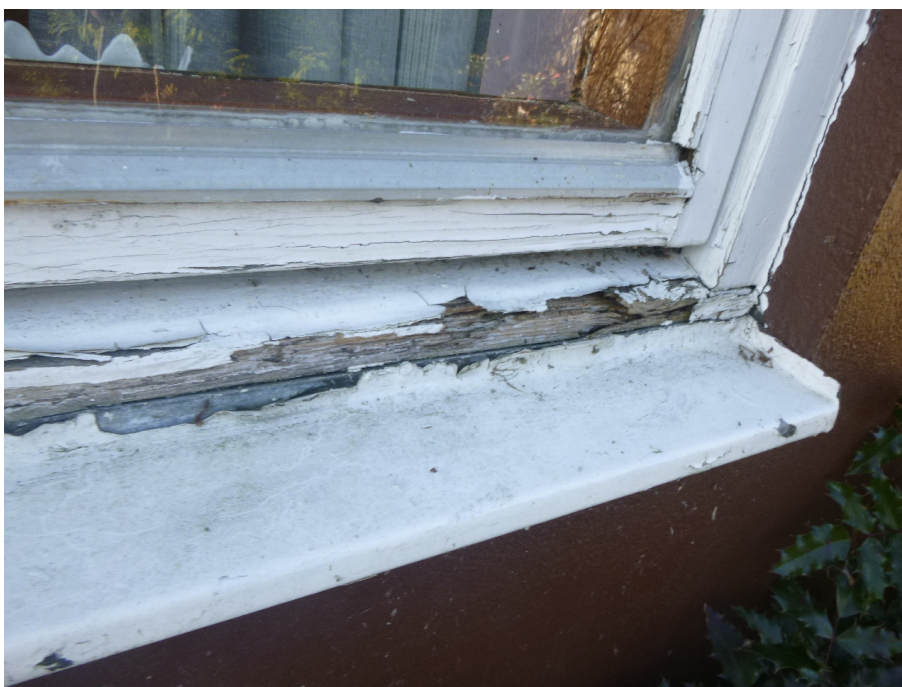
| Utvändigt | |
|---|---|
| Fönster/dörrar | <ul style="list-style-type: none"><li>Färgsläpp/rötskador i fönster mot baksida.</li></ul> |

Fönsterbåge/karm, gillestuga baksida.

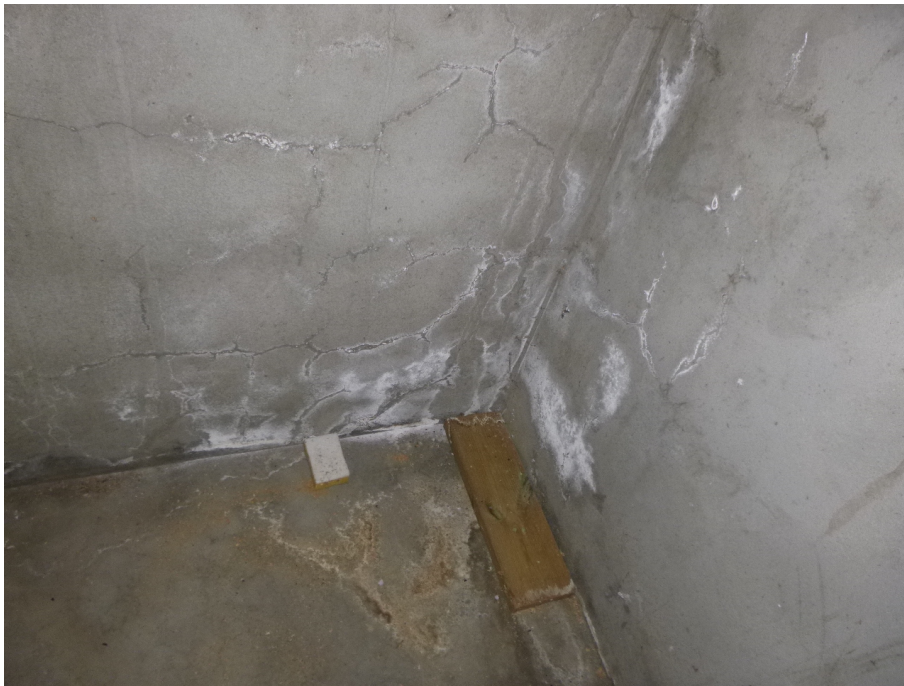
| Utvändigt | |
|---|---|
| Garage | <ul style="list-style-type: none"><li>Taktäckning av äldre papp. Skada noterades intill uppvik av plåt mot fasad.</li><li>Färgsläpp garageport, yttre tryckskada förekommer.</li><li>Fuktanvisning/missfärgning samt saltutfällning noterades i nedre del av vägg mot baksida och i trappa.</li></ul> |

Saltutfällning trappa mot garage.
