# Överlåtelsebesiktning

## Steg 2

| <b>Fastighetsbeteckning</b> | FORSSJÖKVARN 1:149 | <b>Fastighetsägare</b> | Rickard Stucki |
| <b>Adress</b> | Råstocksvägen 5 | <b>Besiktningdag</b> | 2025-03-04 |

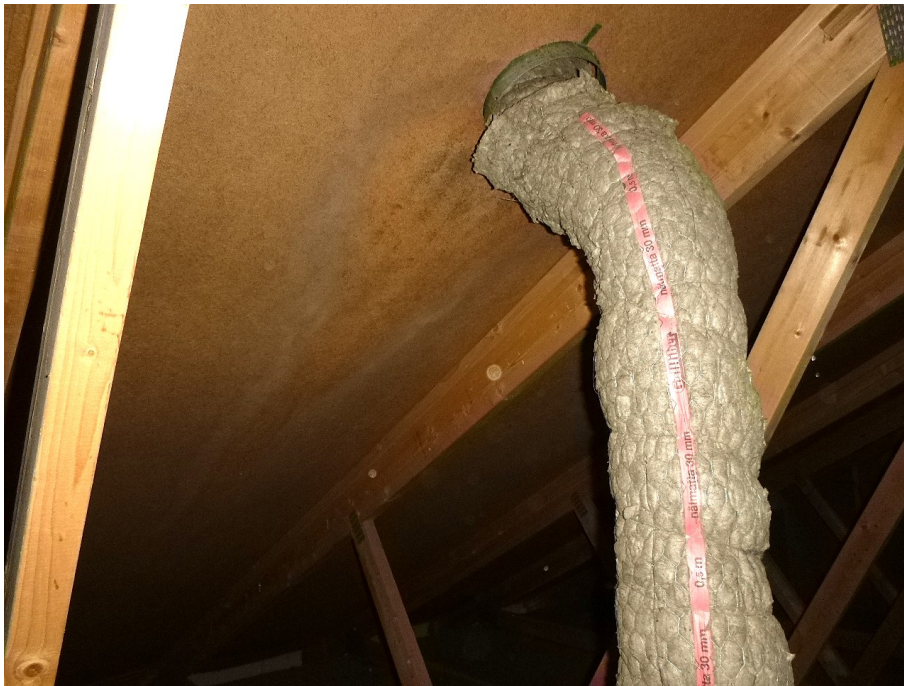
| Utvändigt | |
|---|---|
| Vind | <ul style="list-style-type: none"> <li>Fuktanvisning/missfärgning i mindre omfattning på boardskiva intill frånlufts kanal från kök vilket bör kontrolleras regelbundet. Inga förhöjda fuktvärden kunde uppmätas.</li> </ul> |

Lokal fuktanvisning/missfärgning intill frånluftsgenomföring, vindsutrymme.

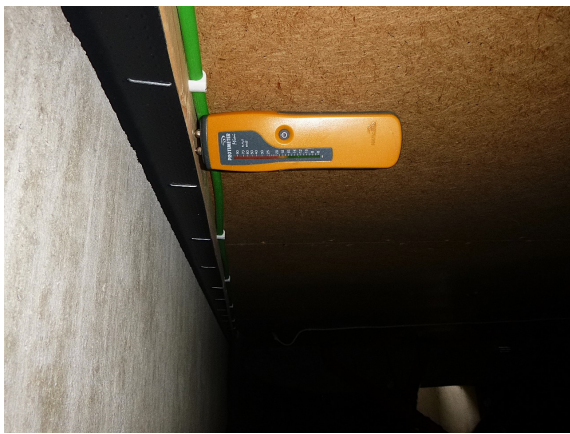
Risk för mikrobiell tillväxt föreligger, om den relativa fuktigheten i träporer och omgivande luften är över ca 75%, vilket i furuvirke motsvarar en fuktkvot på 17%.

FK 12-13 % kunde uppmätas i träregel intill mittbalk.

Kommentar: Inga förhöjda fuktvärden eller någon avvikande lukt noterades i utrymmet.  
Se notering krypgrund/våtrum gällande fuktskada.

Fuktkvotsmätning krypgrund.
