Kund
Svevia

Inspektion Sundsvall Njurunda Bergsilo

Å 21:1

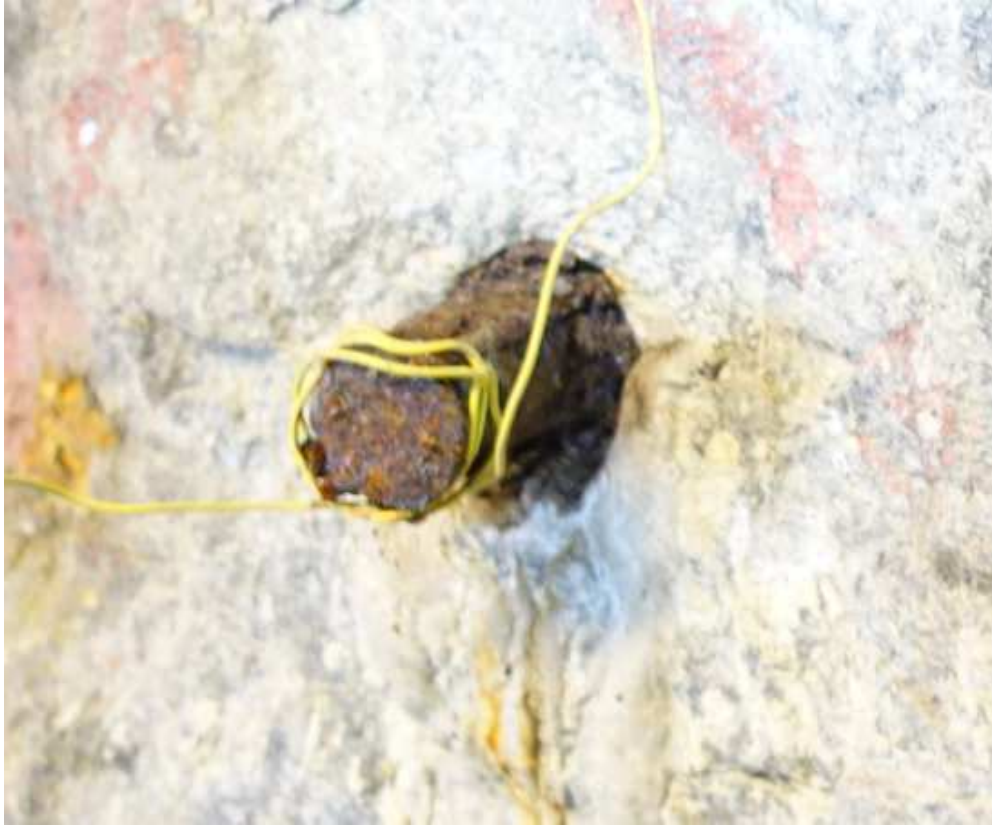
Väggar och tak är förstärkt med selektiv bult utan brickor. Bultarna är rostiga där enstaka var mycket rostangripna. Bultarna är dock ingjutna och därmed rostskyddade inne i hålen vilket innebär att det troligen endast är yttersta delen som rostat. Bedömd hållfasthet > 10 år.

Figur 1 Foto på rostangripen bult.

Ny berginspektion och skrotning inom 10 år.

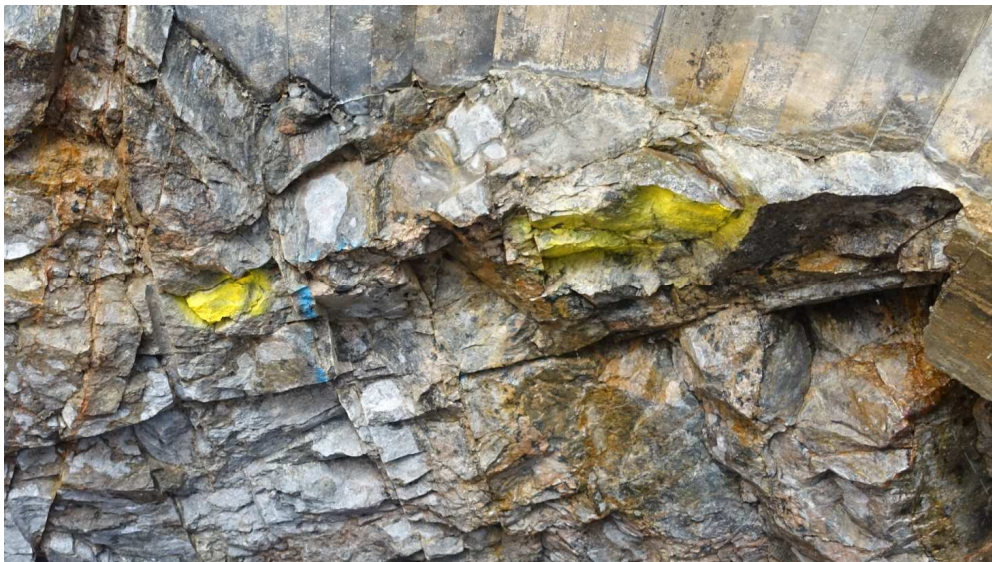
2.1.1 Längdmätning 0, tak

Två mindre block som är bomma. De satt dock så pass att de inte gick att skrota ner med skrotspett vid inspektionstillfället. Ingen åtgärd behövs i nuläget men de bör hållas under uppsikt.

Figur 2 Två lösa/bomma block i tak nära portal.

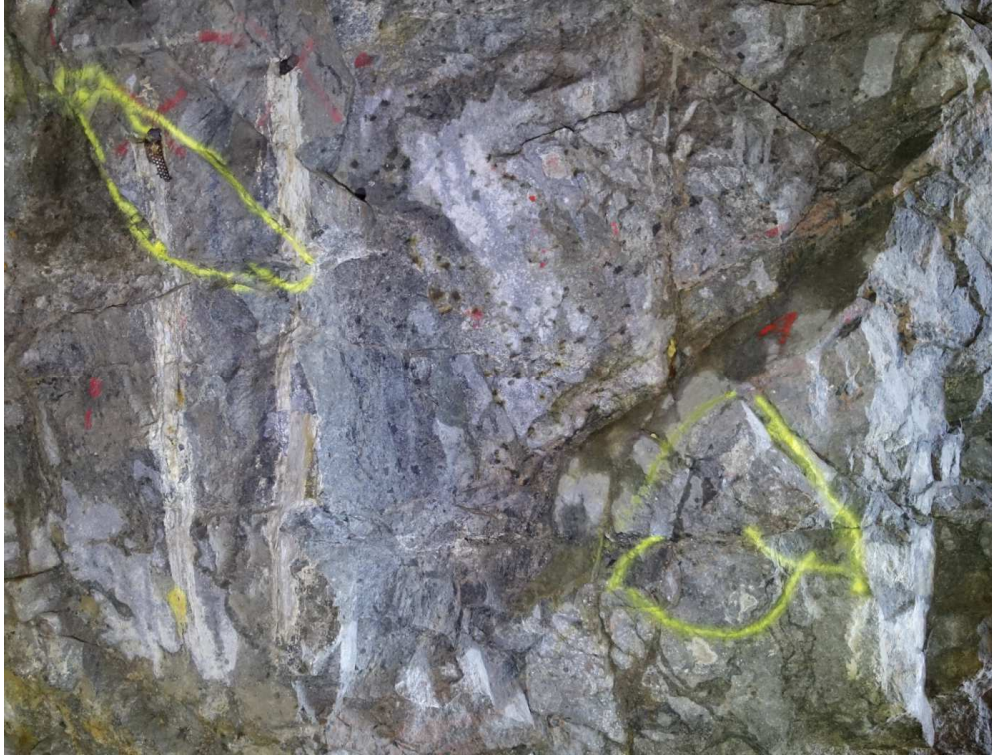
2.1.2 Längdmätning 6 - 7 m, höger vägg

Två stycken bomma partier varav ena fastbultat. Ingen åtgärd behövs i nuläget men de bör hållas under uppsikt.

Figur 3 Områden med bomt berg. Det vänstra är fastbultat redan.

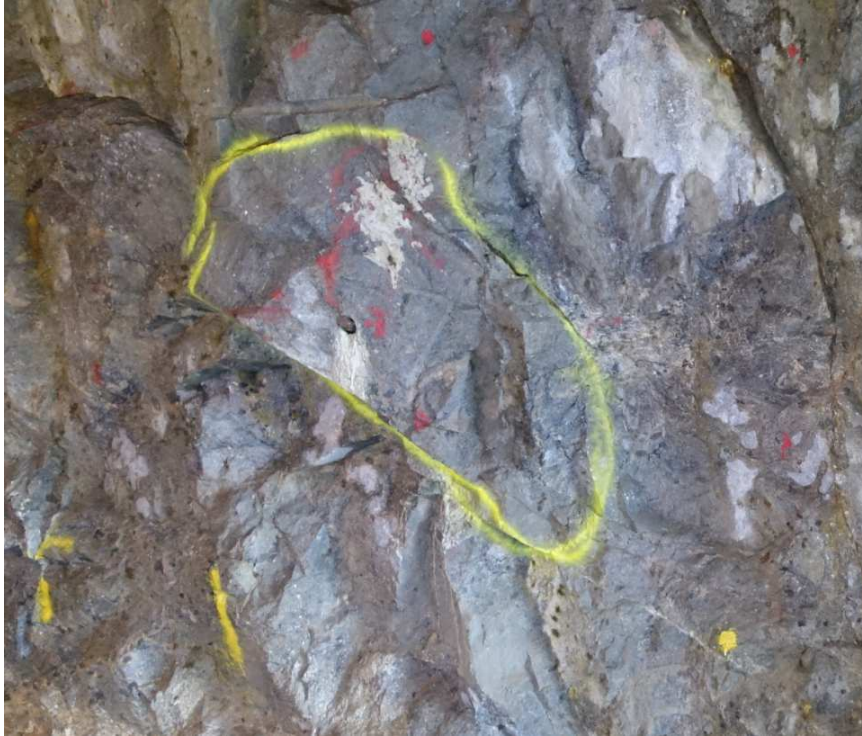
2.1.3 Längdmätning 11 m, höger vägg

Bomt block på höger vägg som är fastbultat redan. Ingen åtgärd behövs i nuläget men det bör hållas under uppsikt.

Figur 4 Område med bomt berg som är fastbultat.

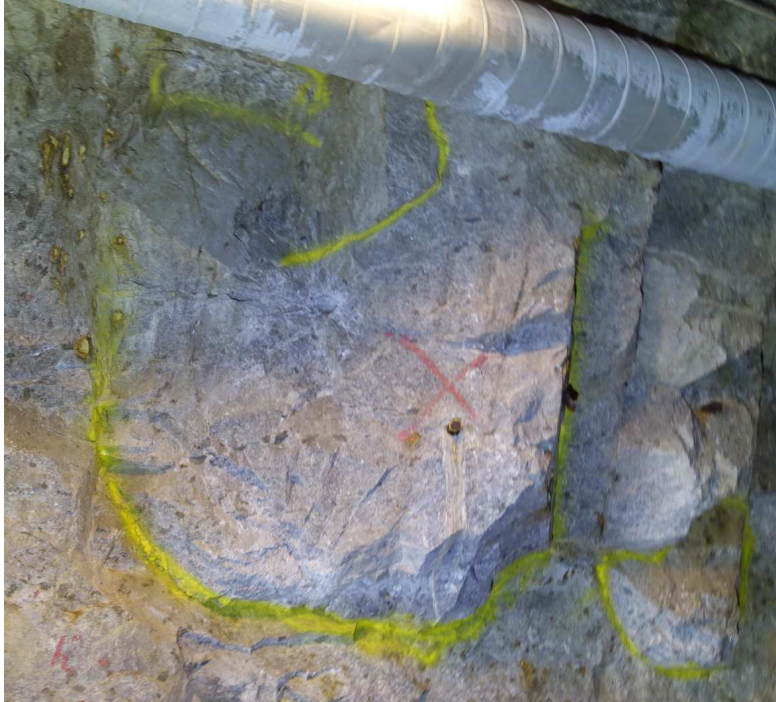
2.1.4 Längdmätning 14 m, vänster anfang och vägg

Block med spricka bakom som är fastbultat samt ett mindre parti med låghållfast berg ovanför. Mindre bomt block vid 13 m i väggen. Gick ej att skrota ner. Ingen åtgärd behövs i nuläget men de bör hållas under uppsikt.

Figur 5 Fastbultat bomt block med mindre område med låghållfastberg ovanför.

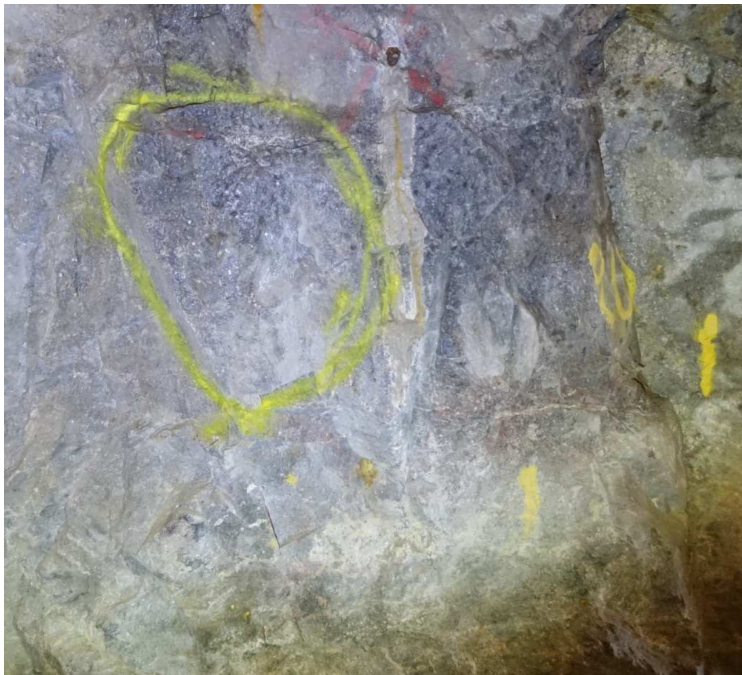
2.1.5 Längdmätning 19 m, höger vägg

Bomt berg. Ingen åtgärd behövs i nuläget men det bör hållas under uppsikt.

Figur 6 Område med bomt berg.

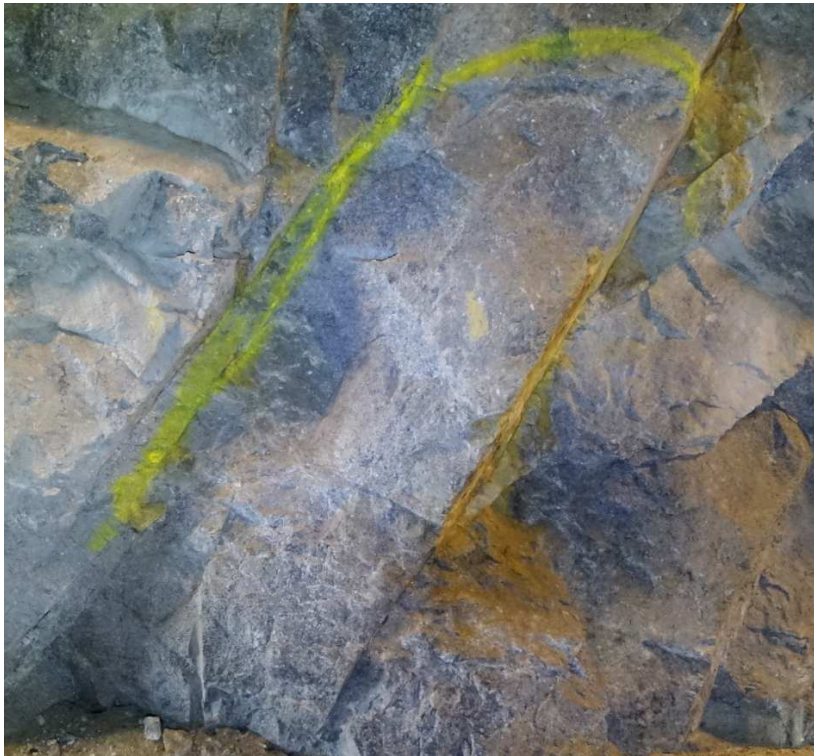
2.1.6 Längdmätning 23 m, vänster vägg

Bomt berg. Ingen åtgärd behövs i nuläget men det bör hållas under uppsikt.

Figur 7 Område med bomt berg.

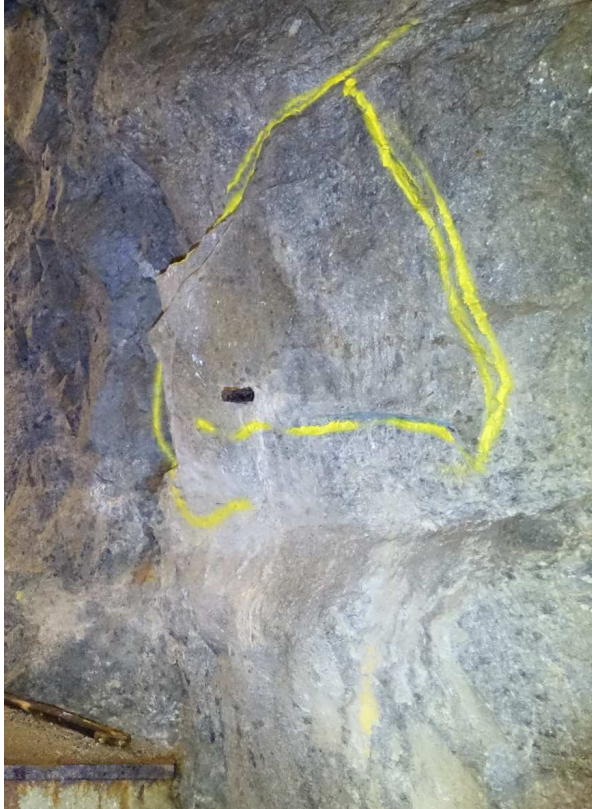
2.1.7 Längdmätning 25 m, höger vägg

Bomt block på höger vägg som är fastbultat. Ingen åtgärd behövs i nuläget men det bör hållas under uppsikt.

Figur 8 Område med bomt berg som är fastbultat.

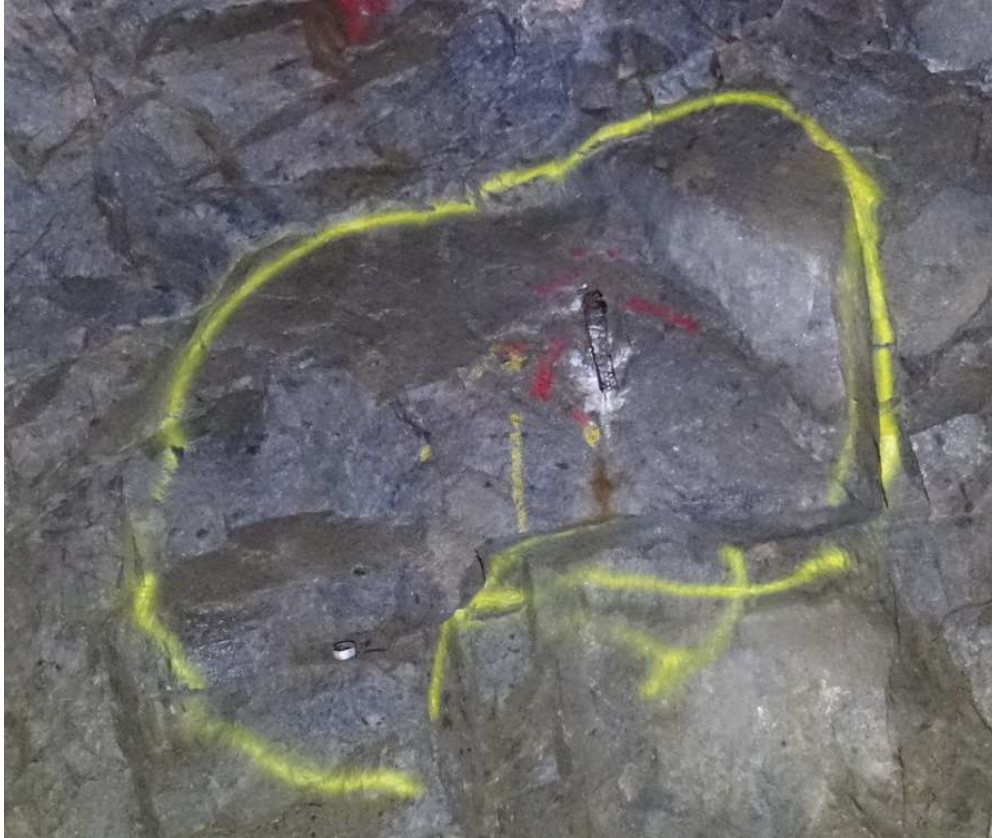
2.1.8 Längdmätning 34 m, gavelvägg

Två fastbultade block som är bomma. Ingen åtgärd behövs i nuläget men det bör hållas under uppsikt.

Figur 9 Område med bomt berg som är fastbultat.

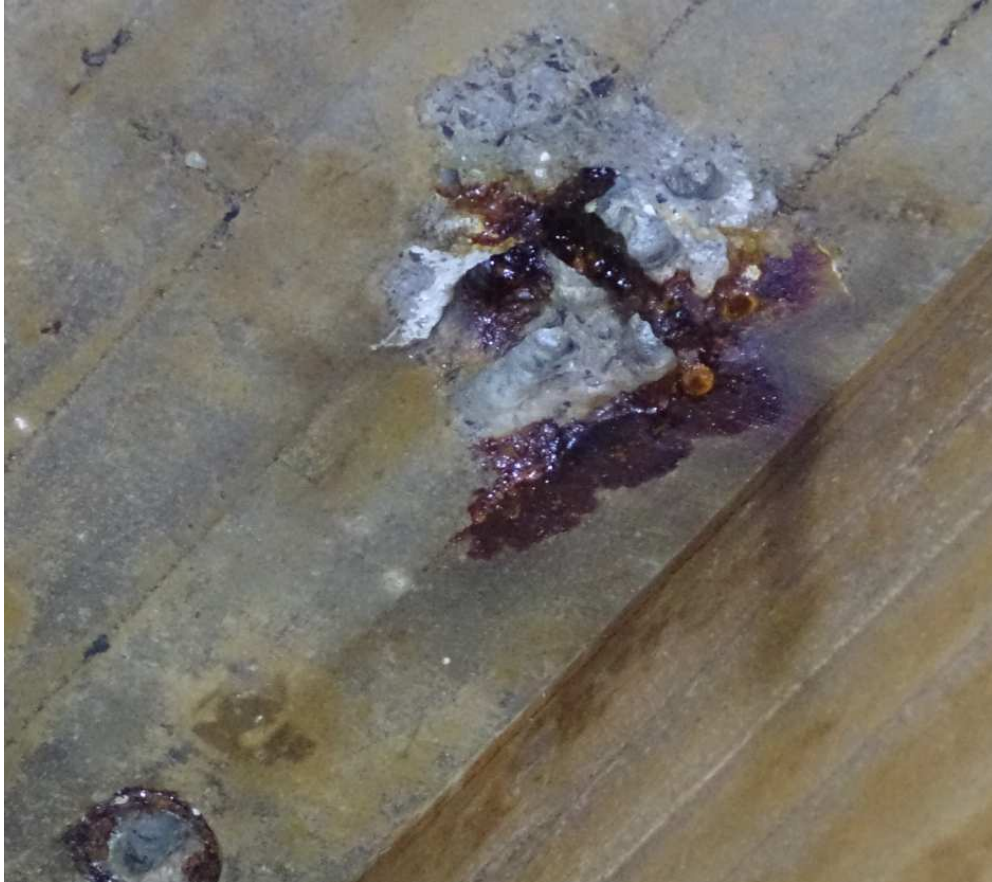
Vid schaktet och portalen var betongen i bra skick. En mindre skada kunde noteras vid schakt där just över 1 dm av armering är synlig och har rostat.

Figur 10 Mindre skada på betong vid schakt.

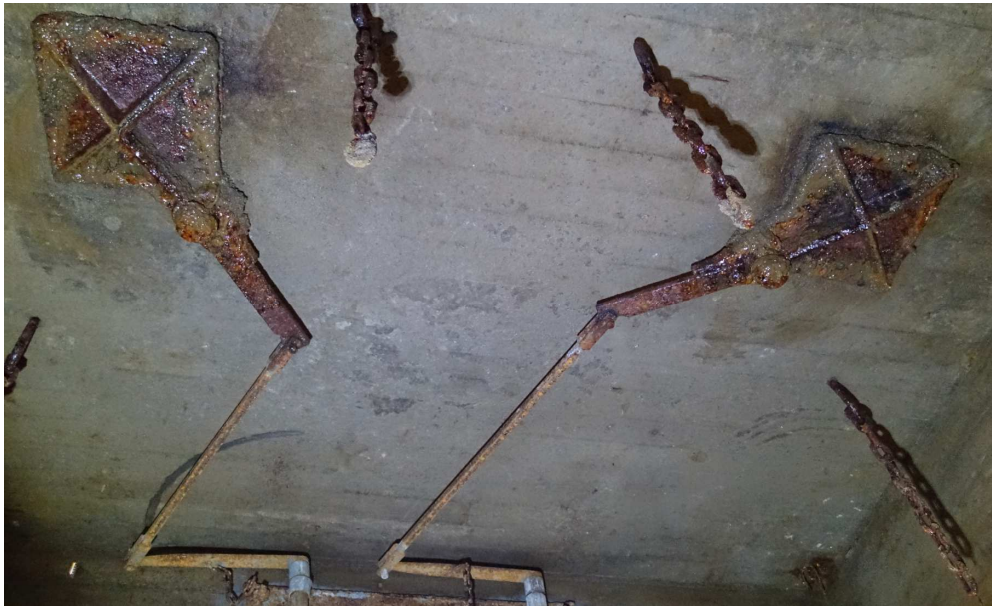
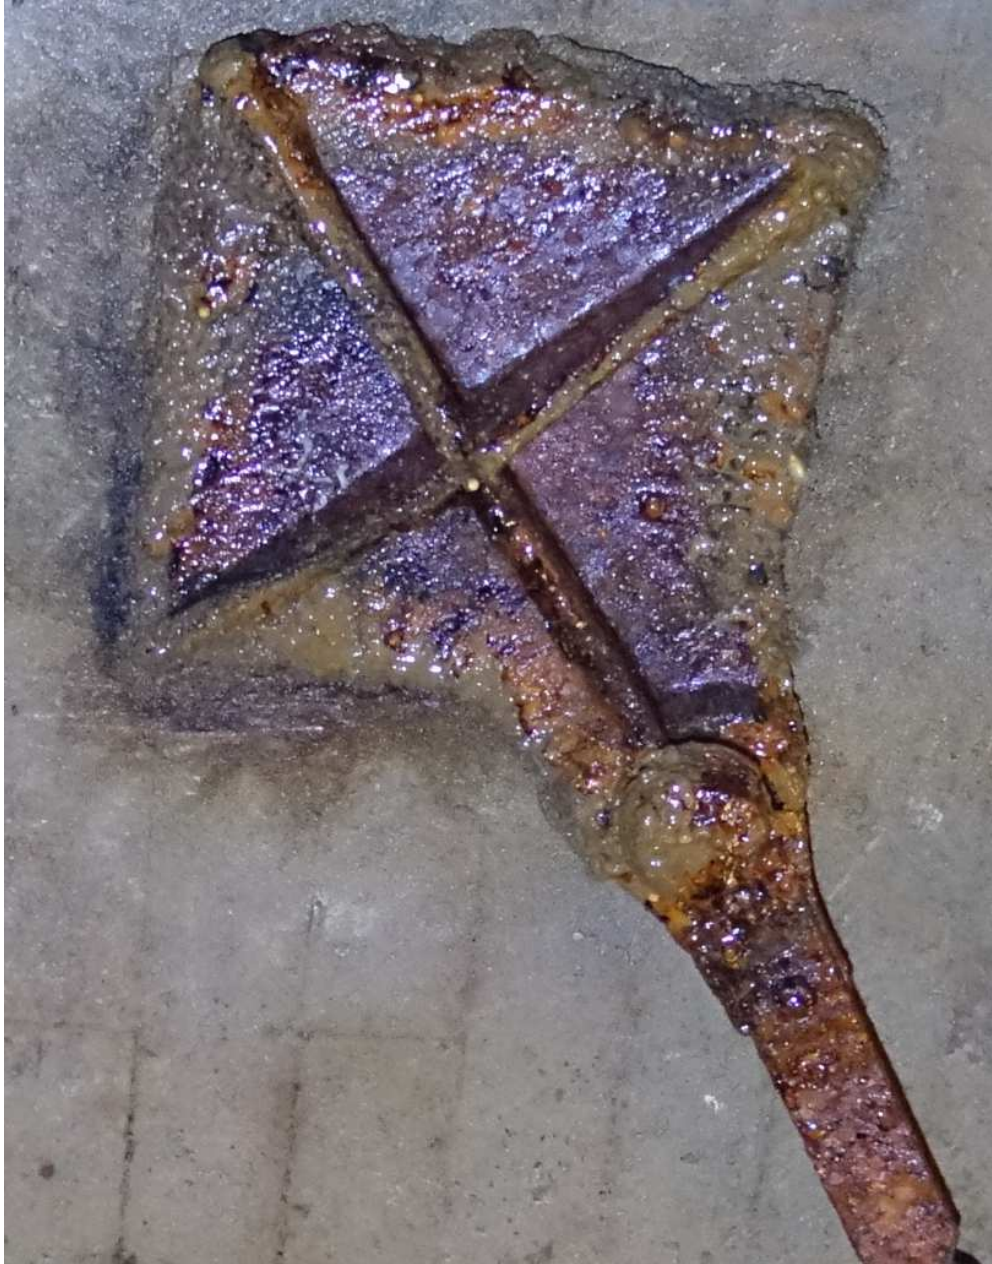
Luckorna är ytligt rostangripna. Oklart hur infästningen är utförd samt dimensionen på bultarna. Skicket på bultarna i infästningen på ovansidan är även oklar då insidan ej kunde inspekteras. Bedömningen utifrån den synliga delen är att bultarna och luckorna håller i minst 3 år till. Men en ny inspektion bör utföras så snart silon är tom och övre delen av infästningen kan inspekteras.

Figur 11 Luckor till schakt.

Figur 12 Närbild på en av luckorna.

Ny inspektion av sandlucka/stållucka inom 3 år.

Stålluckan bör inspekteras igen när sandsilon är tom. Vid inspektionen kan då även infästningen vid övre sidan betongen inspekteras. Bultarna är rostiga men bedömningen är att de håller i minst 3 år till.
