## Överlåtelse-/Förhandsbesiktning

Häradssigillet 2, Stockholm  
Sotholmsvägen 11

Stockholm 2025-05-22  
Johan Tegerhag

#### Överlåtelse-/Förhandsbesiktning

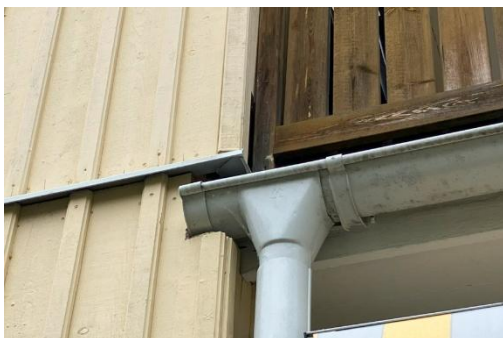
Hängränna vid balkong ligger delvis indragen i fasad vilket kan innebära risk för skador i vägg och anslutande konstruktioner.
