Rådjuret 3

Rådjursvägen 18

## Byggnadsinformation

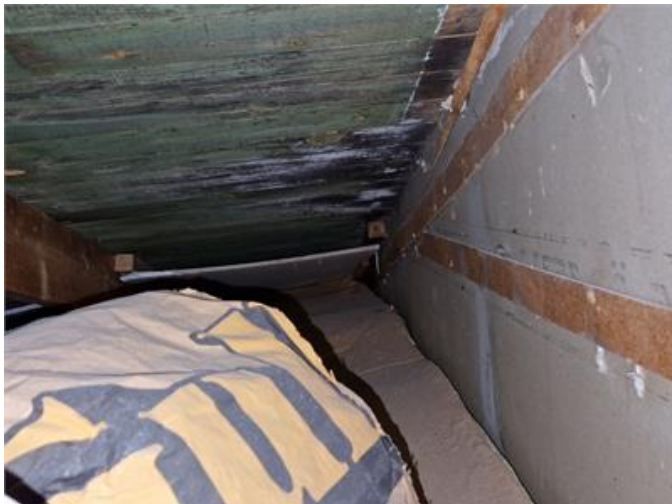
| Besiktningsresultat | | | | | |
|---|---|---|---|---|---|
| Vind | | X | | | Missfärgningar på underlagstaket förekommer lokalt, se bilder och beskrivningar. Fanns redan då nuvarande ägare köpte huset. |

Missfärgning på rote på vinden.

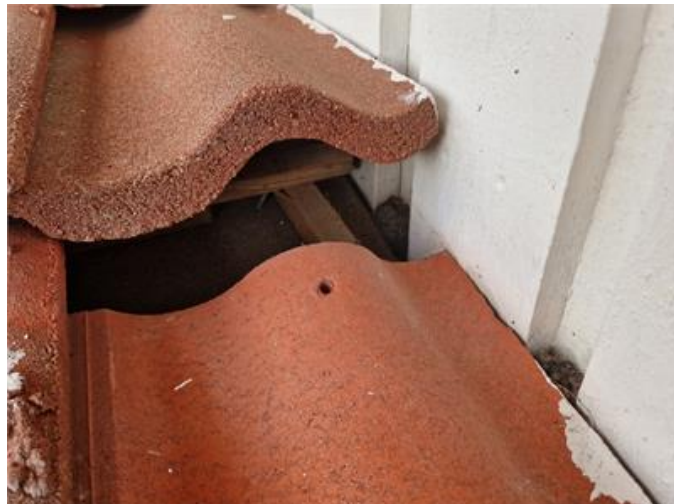
| Besiktningsresultat | | | | | |
|---|---|---|---|---|---|
| Tak | | X | | | Taket har äldre standard och takpappen och takpannornas tekniska livslängd anses vara passerad, se även info på protokollets näst sista sida Pos. 2.<br>Enstaka spruckna takpannor förekommer.<br>Anslutning mellan lågdelen och fasadpanel är bristfälligt utförd. Se bilder och beskrivningar. |

Anslutning mellan lågdelens tak och fasadpanelen är bristfälligt utförd.
