**Fastighetsuppgifter**

Tavastehus 32

Tavastehusgatan 64

| Uppdragsnummer | C14242 |

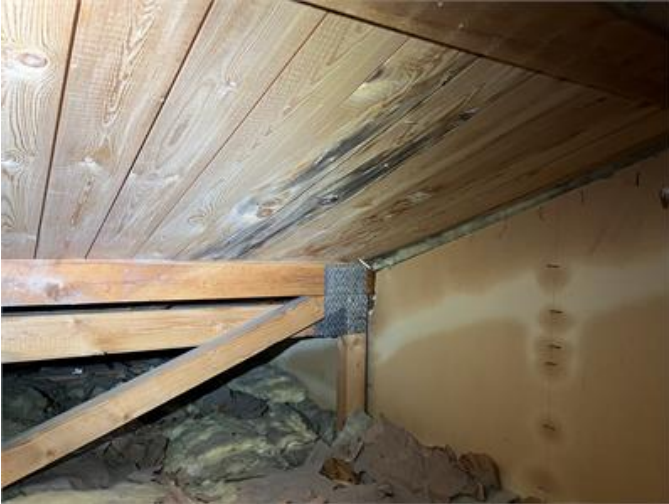
| Besiktningsresultat | | | | | |
|---|---|---|---|---|---|
| Vind | | X | | | Lokala fuktfläckar noteras på delar av underlagstaket, inga förhöjda fuktvärden uppmättes vid besiktningen. Bör rimligen vara från innan takomläggningen. Vinden bör dock regelbundet kontrolleras för ev förändringar.<br>(Vinden besiktades från landgång över isolering.) |

Några av de lokala fuktfläckar som förekommer på vinden. Rimligen från innan takomläggningen men bör regelbundet kontrolleras.
