**Fastighetsuppgifter**

Ribe 33

Ribegatan 92

| Besiktningsdatum | 2025-03-27 |

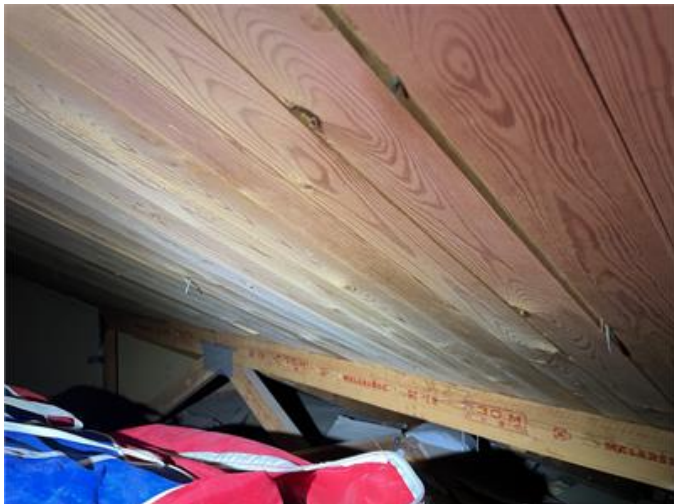
| Besiktningsresultat | | | | | |
|---|---|---|---|---|---|
| Vind | | X | | | <ul style="list-style-type: none"> <li>- Mikrobiell påväxt förekommer på underlagstakets undersida, se kommentar/riskanalys.</li> <li>- Mindre fuktros vid takluckan, inga förhöjda fuktvärden vid besiktningen.</li> <li>- Ventilationsrör kan kompletteras med isolering lokalt.</li> <li>- Vinden delvis belamrad med lösöre.</li> </ul> (Utrymmet besiktades från landgång över isolering) |

Mikrobiell påväxt förekommer på yttertaket insida. Orsak samt omfattning bör fastställas och åtgärdas i erforderlig omfattning, se även info på protokollets näst sista sida, pos. 3.

Bilden visar delar av vinden.

En vind som har mikrobiella skador på yttertaket insida och där läckage genom yttertaket kan uteslutas bör undersökas noggrant. Orsaken kan vara att varm inneluft tränger upp på vinden på grund av otätheter i vindsbjälklaget. Den varma luften som befuktats i inomhusmiljön kan kondensera eller skapa en hög fuktighet i det kallare yttertaket. Om detta inträffar är det av största vikt att även undersöka byggnadens allmänventilation, vindens isoleringstjocklek, ångspärr, ventilationsspalter m.m.

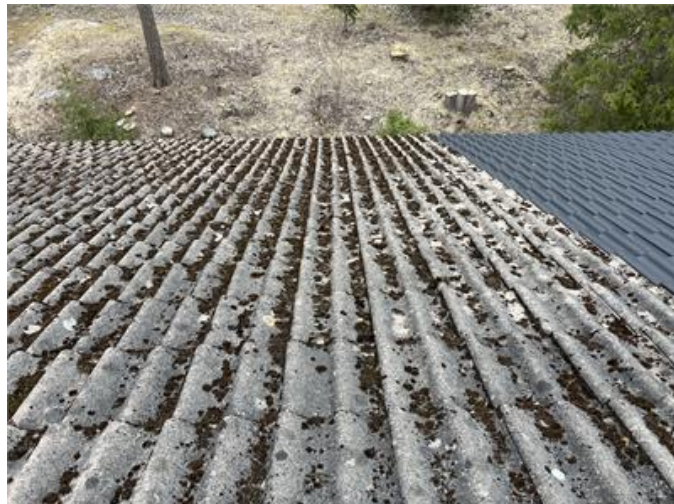
| Besiktningsresultat | | | | | |
|---|---|---|---|---|---|
| Tak | | X | | | <ul style="list-style-type: none"> <li>- Taket har äldre standard och takpappen och takpannornas tekniska livslängd anses vara passerad och ett framtida underhållsbehov anses föreligga, se även info på protokollets näst sista sida Pos. 2.</li> <li>- Mossa förekommer på delar av taket.</li> </ul> (Taket besiktades från anslutning av taklucka) |

Bild på delar av taket.

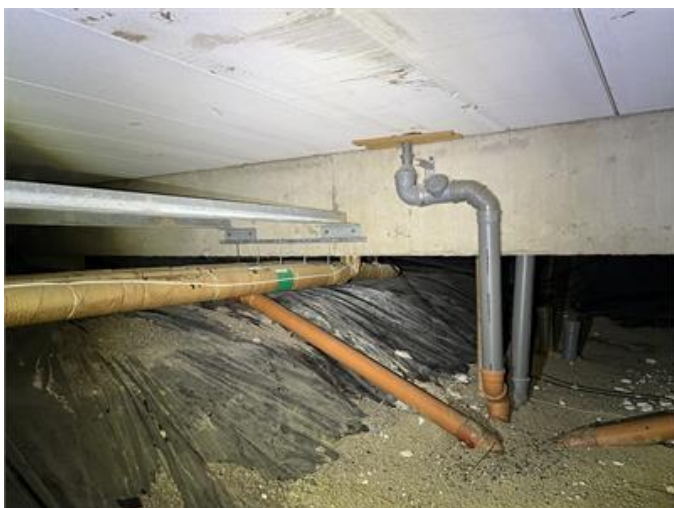
| Besiktningsresultat | | | | | |
|---|---|---|---|---|---|
| Krypgrund | X | | | | En krypgrund med bärande delar av lättbetong som saknar överliggande regling med isolering bedöms inte vara en konventionell riskkonstruktion och riskanalyseras därför inte i detta fall. |

Bild från krypgrunden.
