## BILAGA: Foto Hägra 1:46

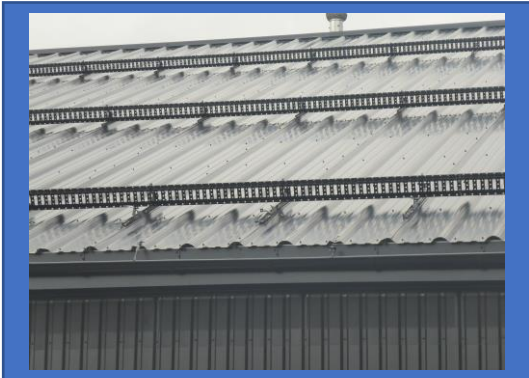
*Bild 1: Skadade infästningar snörasskydd.*

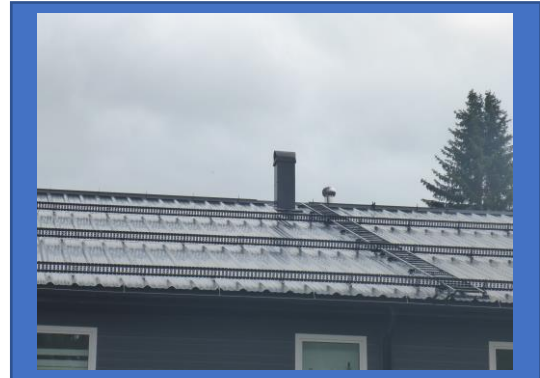
*Bild 2: Kragplåt skorsten med glipa/otäthet mellan takplåt och krage.*

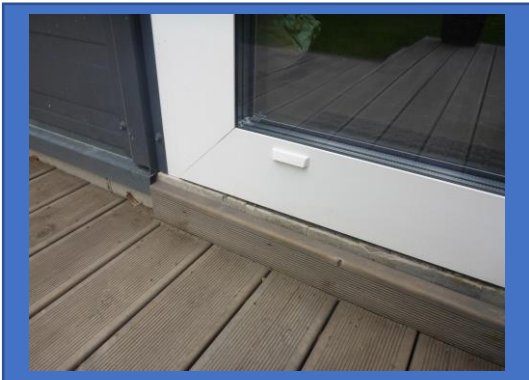
*Bild 3: Underbleck saknas.*

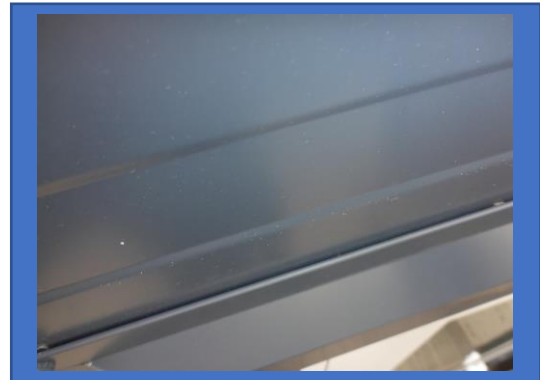
*Bild 4: Otätheter plåt på fasad.*

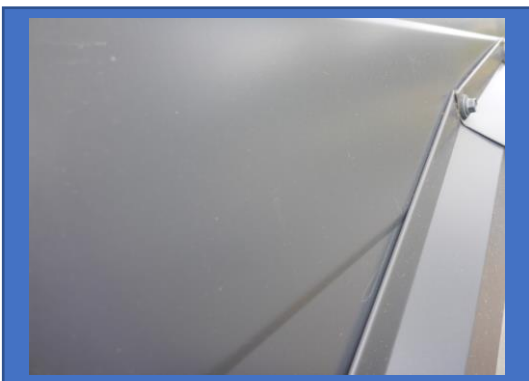
*Bild 5: Otätheter plåt över fönster.*

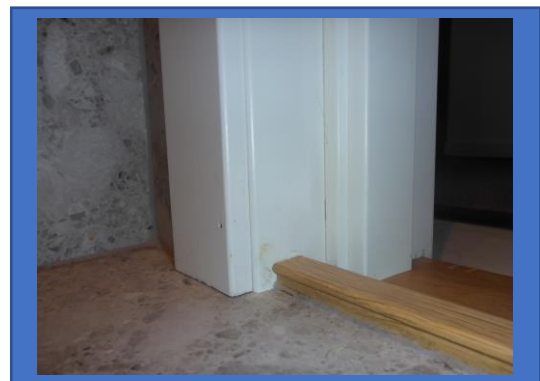
*Bild 6: Våtrumströskel saknas.*

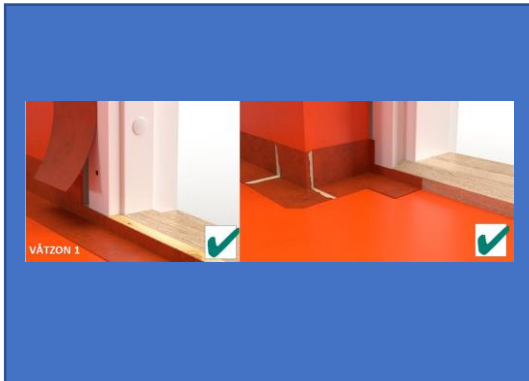
*Bild 7: Godkänt montage, tätskikt mot tröskel.*

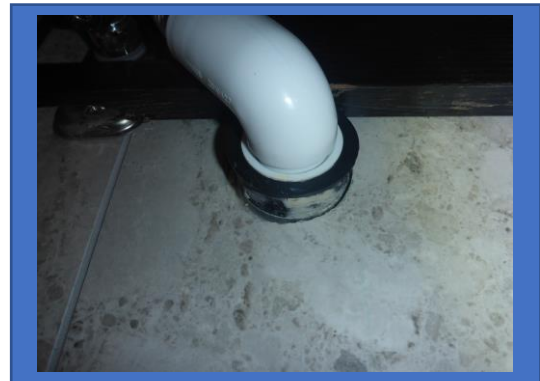
*Bild 8: Otät rör genomföring vägg under handfat*

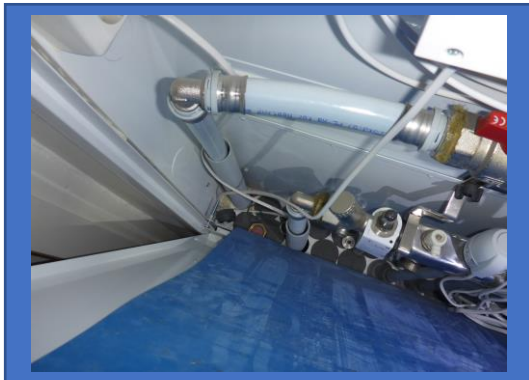
*Bild 9: Otät botten värmefördelarskåp*

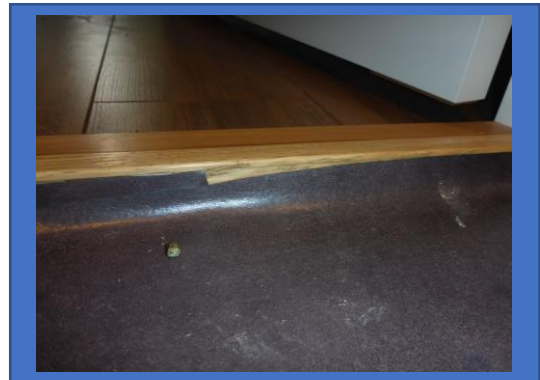
*Bild 10: Felskuren matta mot tröskel.*

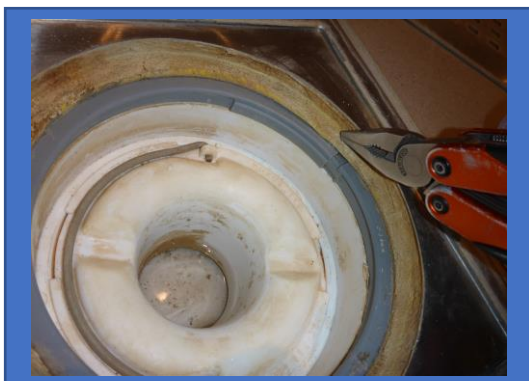
*Bild 11: Hål i brunsmanschett samt ej anläggning mot underlag, brunsmanschett buktar ur över klämring.*
