# ÖVERLÅTELSEBESIKTNING

Östersund Hingsten 3  
Eriksbergsvägen 52, 831 43 Östersund

Namn: Karolina Frick  
Uppdragsnummer: BBN-S-2025-1024-J

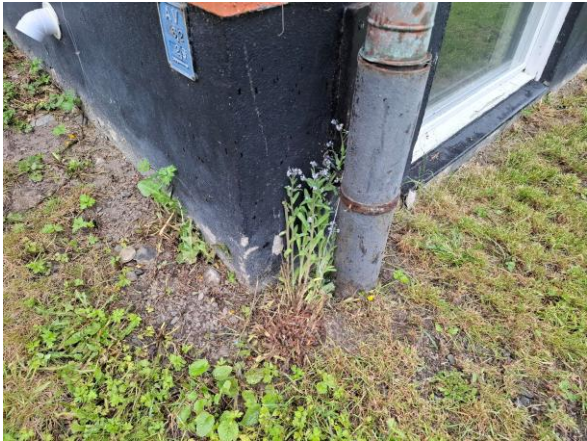
| <b>Grundmur/Hussockel</b> | Puts och färgsläpp förekommer på grundmur.<br> |

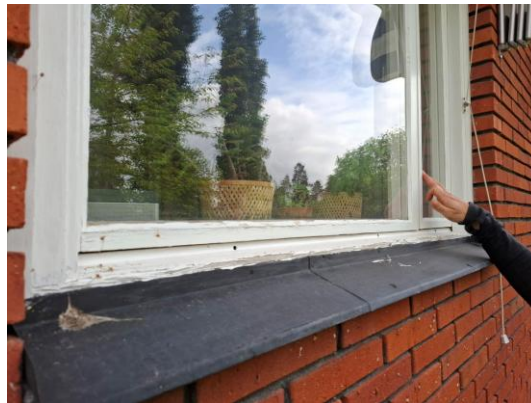
**Fönster**

Färgflagnad och torrsprickor förekommer på fönster.

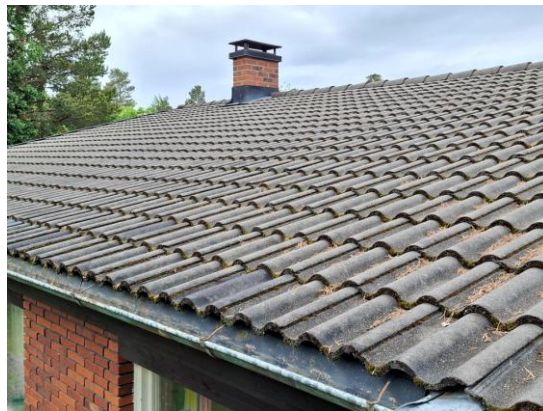
**Yttertak**

Yttertaket är äldre.

Begynnande mosspåväxt finns på takpannor.

Takpannor, plåtdetaljer och eventuell underlagspapp/underlagstak har en begränsad livslängd. Husets taktäckning är äldre och brister förekommer, i och med det finns en risk att taket har ett minskat motstånd mot vatteninträngning. Detta kan leda till fuktskador på takkonstruktionen/underliggande konstruktioner vilket kan resultera i mikrobiella skador.

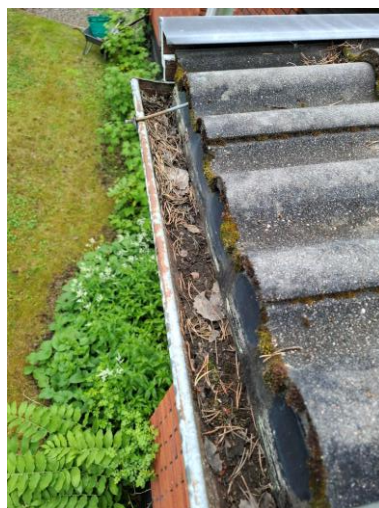
**Hängrännor/stuprör**

Stuprör och hängrännor är äldre.

Skräp finns i hängrännor.

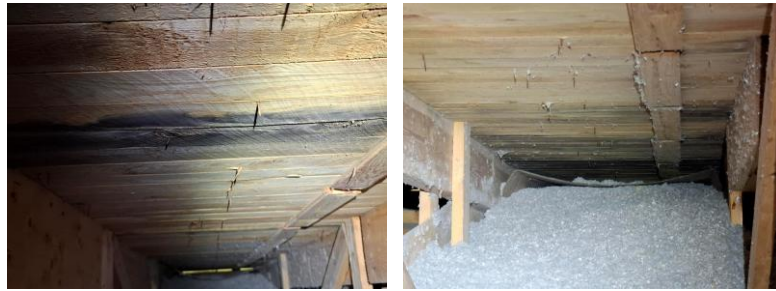
**Vind**

Mikrobiell påväxt finns på underlagstaket.  
**Se fortsatt teknisk utredning 1**

För att utreda orsaken till och omfattningen av den noterade mikrobiella påväxten som finns på yttertaket insida rekommenderas en fortsatt teknisk utredning.

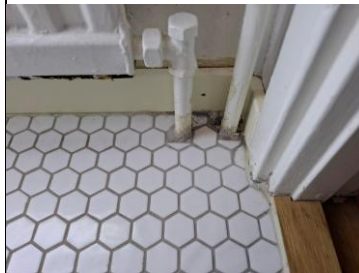
#### Wc

Rör genomföring finns i golv.

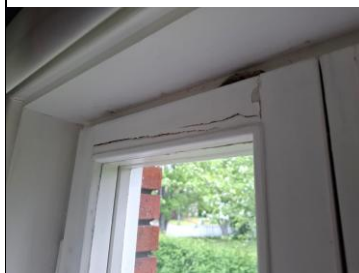
#### Sovrum 2

Karm på vädringsfönster är trasigt upptill.

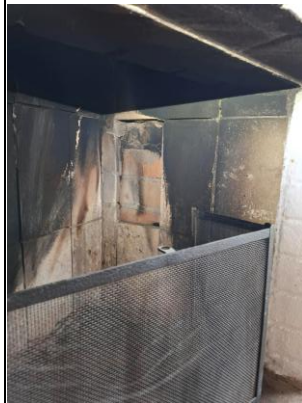
**Allrum**

En eldfast sten saknas i öppen spis.

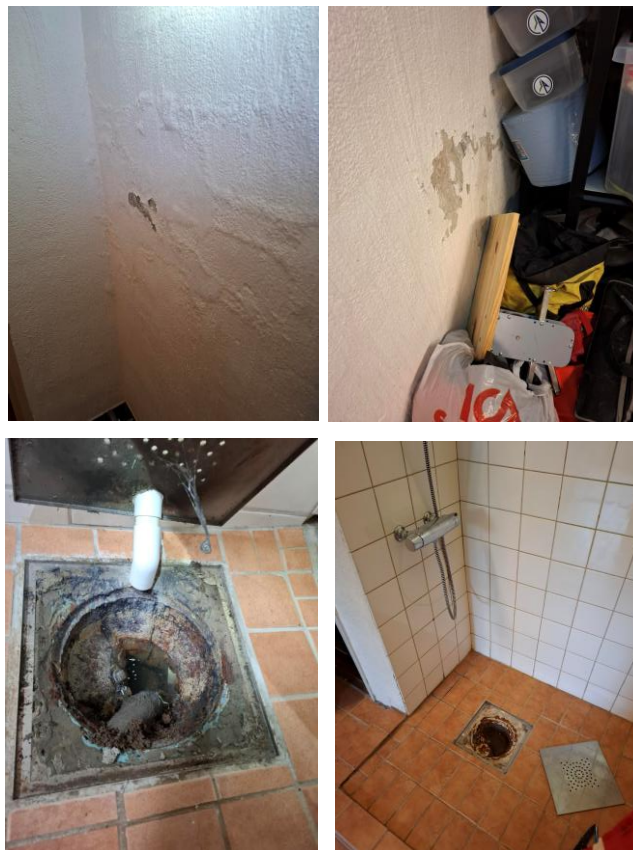
Äldre VA-installationer i gjutjärn förekommer allmänt i källarplanet. Golvbrunnar har rostangrepp. Observera att ingen besiktning av bostadens elsystem ingår i besiktningsuppdraget.

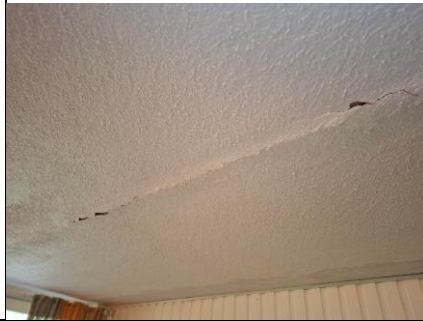
**Gillestuga**

Puts och färgsläpp finns i tak.

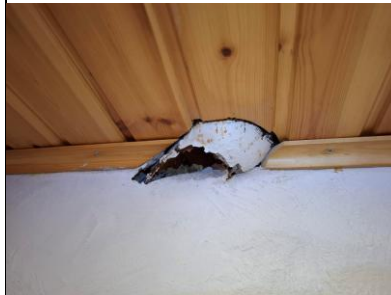
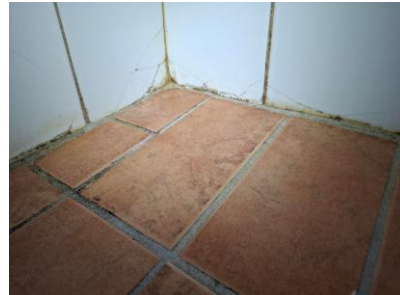
**Dusch/torkrum**

Äldre våtutrymme.

Golvbrunn av gjutjärn ej utbytt vid tidigare renovering.

Ventilation plomberad i utrymmet, ventilation saknas.

Sprickor förekommer på kakel.

Då funktionen, som innebär att ytskiktet/tätskiktet skall vara vattentätt är nedsatt och brister förekommer i utrymmet, finns risk att vatten tränger igenom ytskiktet/tätskiktet med fuktrelaterade skador/vattenskador i omkringliggande konstruktioner som följd.

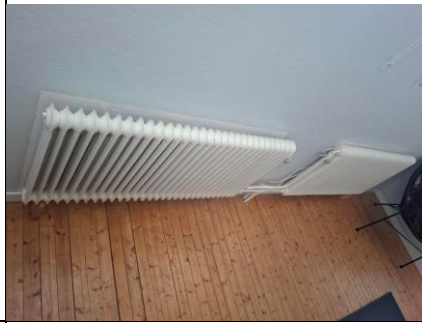
**Sovrum 5**

Väggfästen till radiatorer sitter löst på vägg.
