## ÖVERLÅTELSEBESIKTNING

BRÄCKE NOR 134  
NOR 134. 843 96 GÄLLÖ

Namn: ULF & ULRIKA DALESTEN  
Uppdragsnummer: BBN-S-2025-1019-H

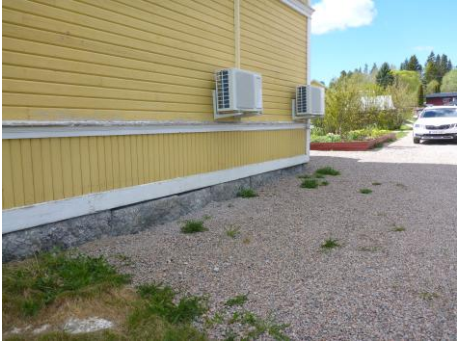
| Grundmur/Hussockel: | <p>Några stenar ur läge</p> |

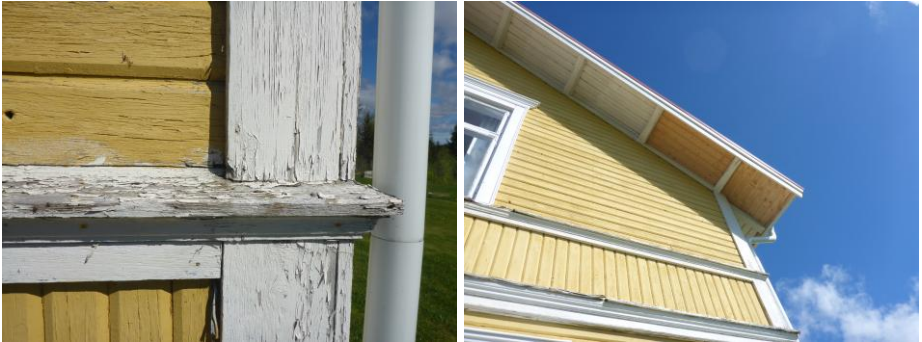
| Fasad: | <p>Krackelerad färgfilm, enstaka mindre rötskada<br/>Midjebleck finns ej.<br/>Vissa detaljer är omålade.</p> |

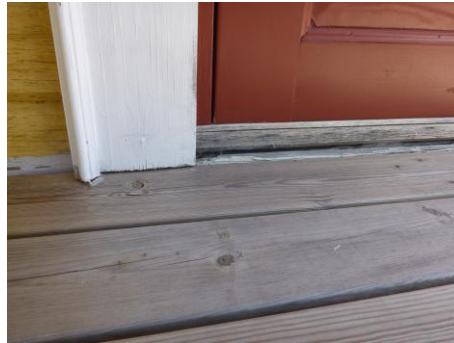
**Dörrar:**

Underbleck saknas på groventré

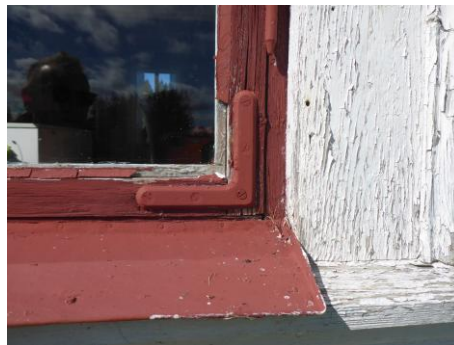
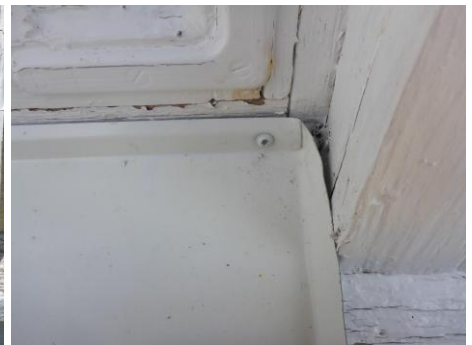
**Fönster:**

Enstaka ruta sprucken. Krackelerad färgfilm och löst/avsaknad av kitt.  
Överbleck saknas.

Underbleck är lösa och otäta.

#### 3.3 Otäta/avsaknad fönsterbleck

Då fönsterblecken är otäta/saknas finns risk att vatten rinner in i väggen vilket kan leda till fuktrelaterade skador i väggkonstruktionen.

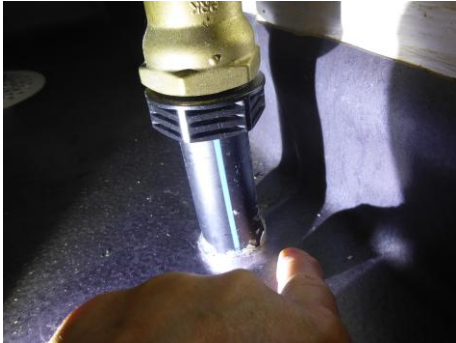
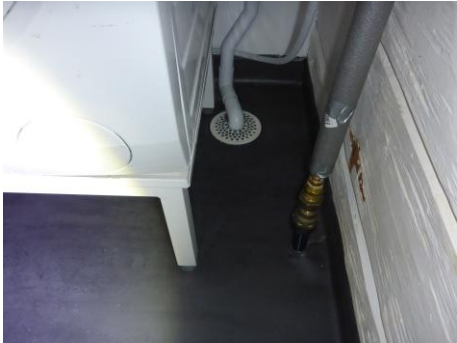
| Tvättstuga | <p>Otät rör genomföring i golv, mattsläpp vid rör genomföring.<br/>Golvbrunn monterad för nära vägg.<br/>Golvbrunn ej avstäddad, ej besiktad.</p> <div></div> |

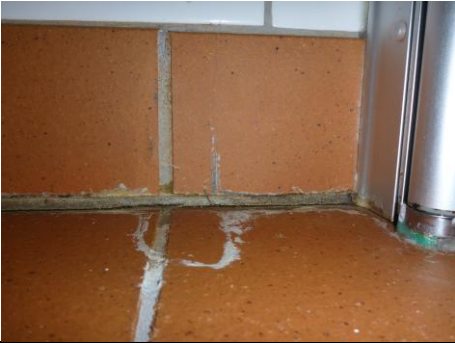
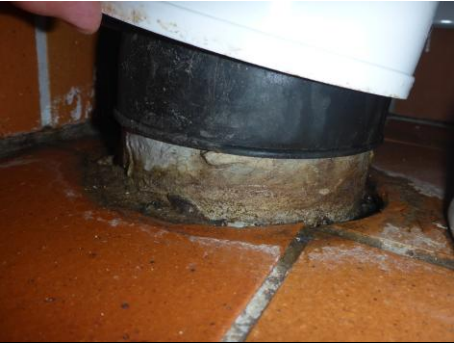
| Dusch/WC | <p>Sprickor i golv/väggvinkel.<br/>Lagningar förekommer i yt och tätskikt.<br/>Vatten /Läckage? / förekommer runt WC stol och i golv/vägg vinkel<br/>Se fortsatt teknisk utredning 4.1</p> <div></div> |

### 4.1 Sprickbildning och vattenansamling

En fortsatt teknisk utredning rekommenderas för att fastställa orsak och omfattning

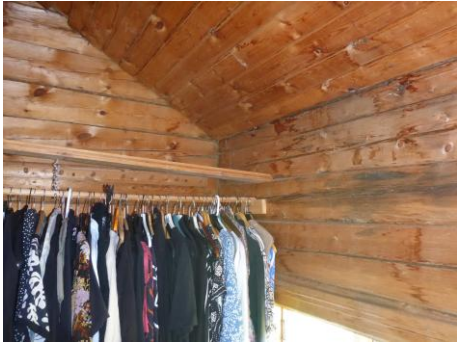
| <b>Klädkammare 1</b> | <p>Missfärgning av fukt i tak och på vägg</p> |

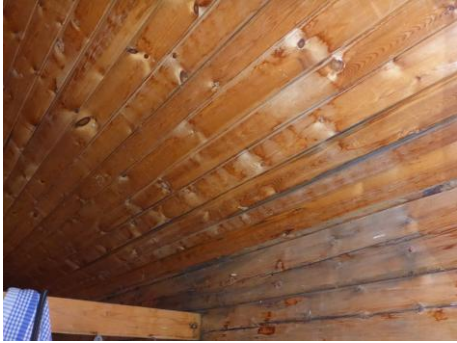
| <b>Klädkammare 2</b> | <p>Missfärgningar av fukt i tak och på vägg.</p> |
