## Utlåtande

## ÖVERLÅTELSEBESIKTNING

Östersund Söre 4:139  
Träsnidarvägen 4, 836 31 Lit

Omfattning: En okulär besiktning av huvudbyggnad, ev. vidbyggt garage, energideklaration samt radonindikering.  
*(Dessa uppdrag redovisas som en bilaga till utlåtandet alternativt i ett separat utlåtande)*  
Besiktningsdag: 2025-02-24 klockan 08:30  
Övrigt: Uppdatering av utlåtande 2025-04-02 med följande:  
Lämnade upplysningar ang ventilationsåtgärder efter utförd besiktning. Kompletterande besiktning av tidigare ej besiktade delar.  
Närvarande: Anna Tchoumatchenko, del av tid.

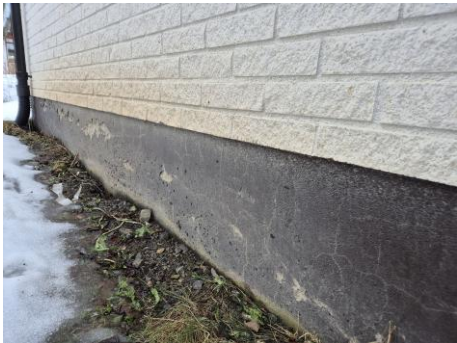
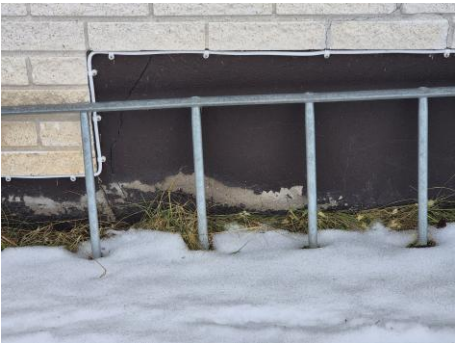
| Grundmur/Hussockel | Enstaka spricka samt puts och färgsläpp noterades på sockeln.<br> |

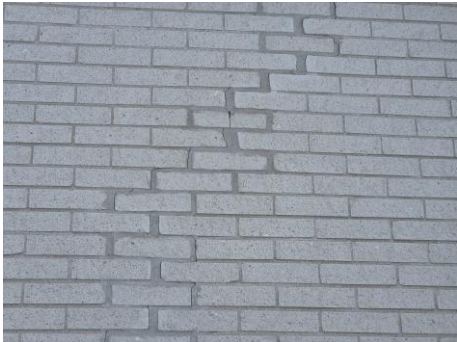
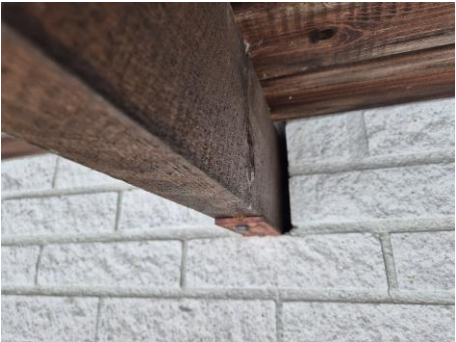
| Fasad | Fasadpanel och trädetaljer har krackelerat färgskikt.<br>Sprickor förekommer i tegelfasaden.<br>Infästning av balkong i fasad har otätheter.<br> |

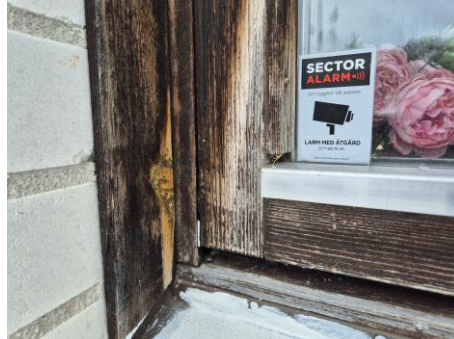
**Fönster**

Fönster har krackelerat/eroderat färgskikt.  
Fönsterbleck har färgflag.  
Fönstrens isolerglas är äldre.

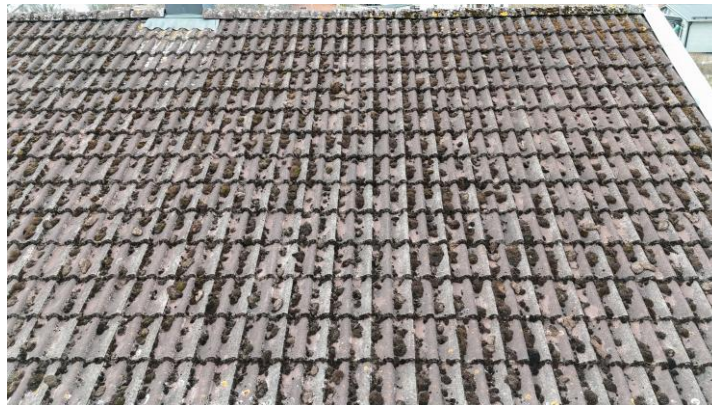
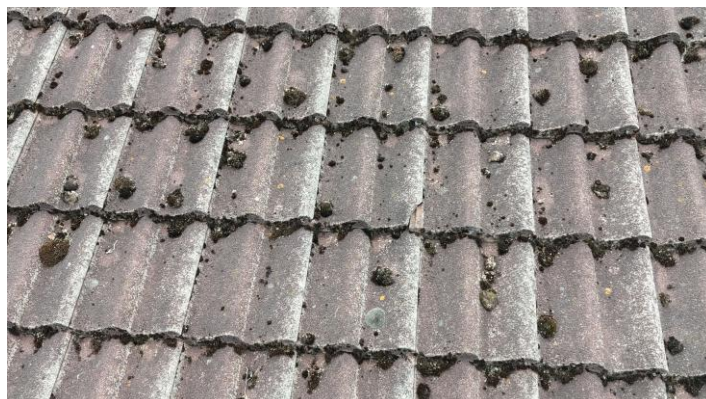
**Yttertak**

Husets yttertak är äldre.  
Rikligt med mosspåväxt förekommer på delar av yttertaket.  
Mossa/skräp noterades i ränndalar.  
Enstaka trasig/skadad takpanna noterades.  
Enstaka takpanna är ur läge.  
Ståndplåtar finns ej.

Takpannor, plåtdetaljer och eventuell underlagspapp/underlagstak har en begränsad livslängd. Husets taktäckning är äldre och brister förekommer, i och med det finns en risk att taket har ett minskat motstånd mot vatteninträngning. Detta kan leda till fuktskador på takkonstruktionen/underliggande konstruktioner vilket kan resultera i mikrobiella skador.

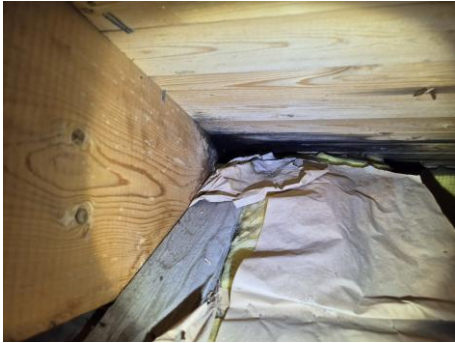
| <b>Vind</b> | Lokal fuktbelastning synlig på underlagstaket, (utrymme med tillträde från balkong).<br><b>Se fortsatt teknisk utredning 4.1</b><br> |

För att utreda orsaken till och omfattningen av den noterade mikrobiella påväxten/de fuktskador som finns på yttertaketets insida rekommenderas en fortsatt teknisk utredning.

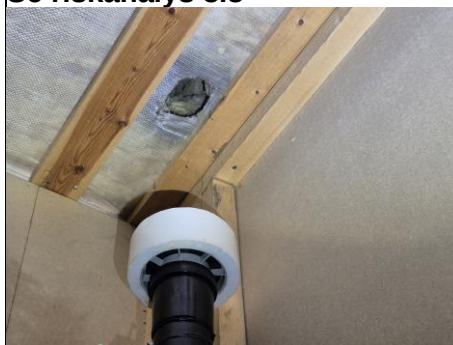
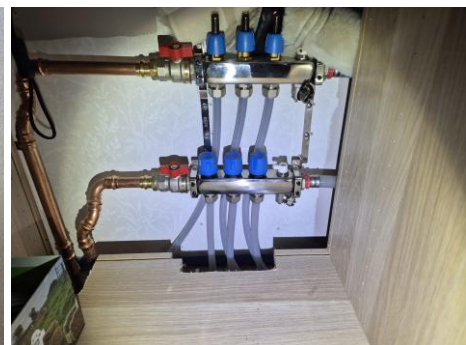
Kapprum, klädkammare

Otätheter noterat i ångspärr, (från loft/varmvind).

VVS installation saknar fuktsäkert/skyddande utförande/montage.

När ångspärren är otät finns risk att kondens/frost kan uppstå i bakomliggande konstruktioner, något som i sin tur kan leda till fuktelaterade skador i vägg och takkonstruktioner.

När rörslits/VVS installationer saknar fuktsäkert/skyddande utförande/montage, vattentäta ytskikt och spillvattenledning, finns risk att eventuellt läckage från VVS installationen kan leda till fuktelaterade skador och/eller vattensskador i intilliggande konstruktioner och utrymmen.

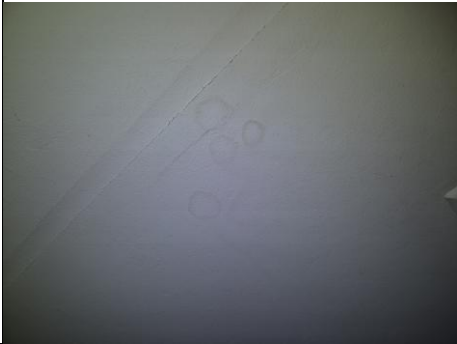
| <b>Sovrum 1</b> | Lokala fläckar/missfärgning noterat på innertak.<br> |

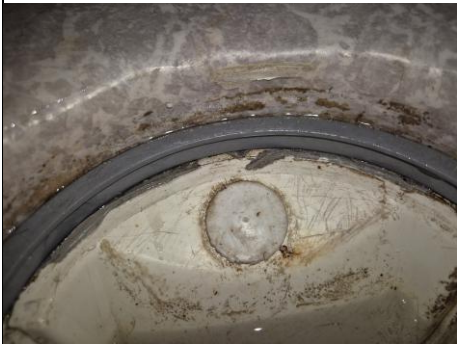
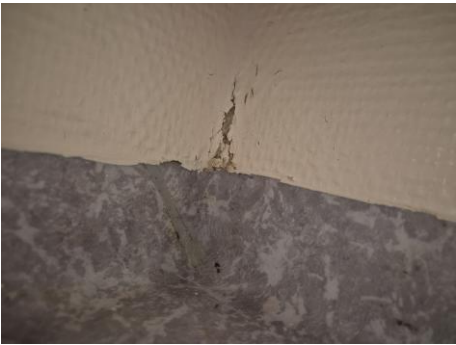
| <b>Dusch</b> | Skador noterades på vägg/golv.<br>Golvbrunn ej utbytt vid renovering.<br>Tätskiktet ligger ej i nivå med golvbrunnen.<br><b>Se riskanalys 3.4</b><br>Utrymmet är i stora delar belamrat och är ej besiktat annat än vid plats för dusch.<br> |

Risk finns att det nya tätskiktet inte har kunnat anslutas till golvbrunnen på ett riktigt sätt, vilket kan leda till fuktelaterade skador i omkringliggande konstruktioner.

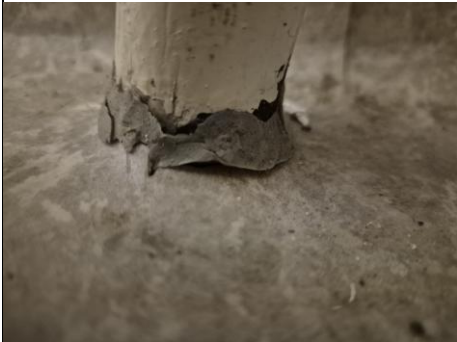
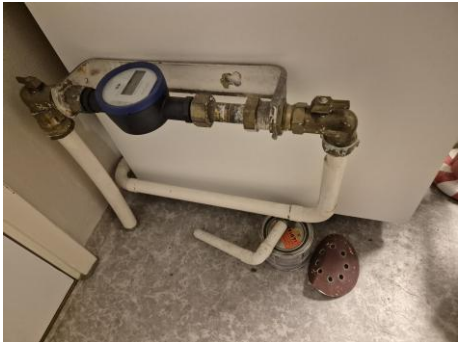
| <b>Tvättstuga</b> | <p>Otät rör genomföring noterades i golv.<br/><b>Se riskanalys 3.4</b></p> <p>Skåpinredning monterad över golvbrunn, golvbrunn ej åtkomlig för besiktning.</p> <p>Inkommande vatten saknar förankring.</p> <div></div> |

Då funktionen, som innebär att ytskiktet/tätskiktet skall vara vattentätt är nedsatt, finns risk att vatten tränger igenom ytskiktet/tätskiktet med fuktelaterade skador/vattensskador i omkringliggande konstruktioner som följd.

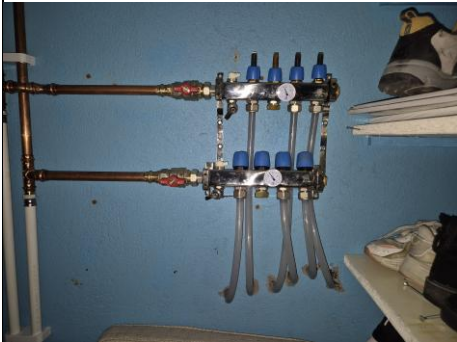
| <b>Skrubb/ Förråd</b> | <p>Belamrat med bohag, besiktning ej utförd.</p> <p>Vad som dock går att konstatera är att VVS installation saknar fuktsäkert/skyddat utförande/montage.<br/><b>Se riskanalys 3.3</b></p> <div></div> |
