ÖVERLÅTELSEBESIKTNING

Östersund Brunflo-Viken 1:6
Rosenlundsvägen 8, 834 34 Brunflo

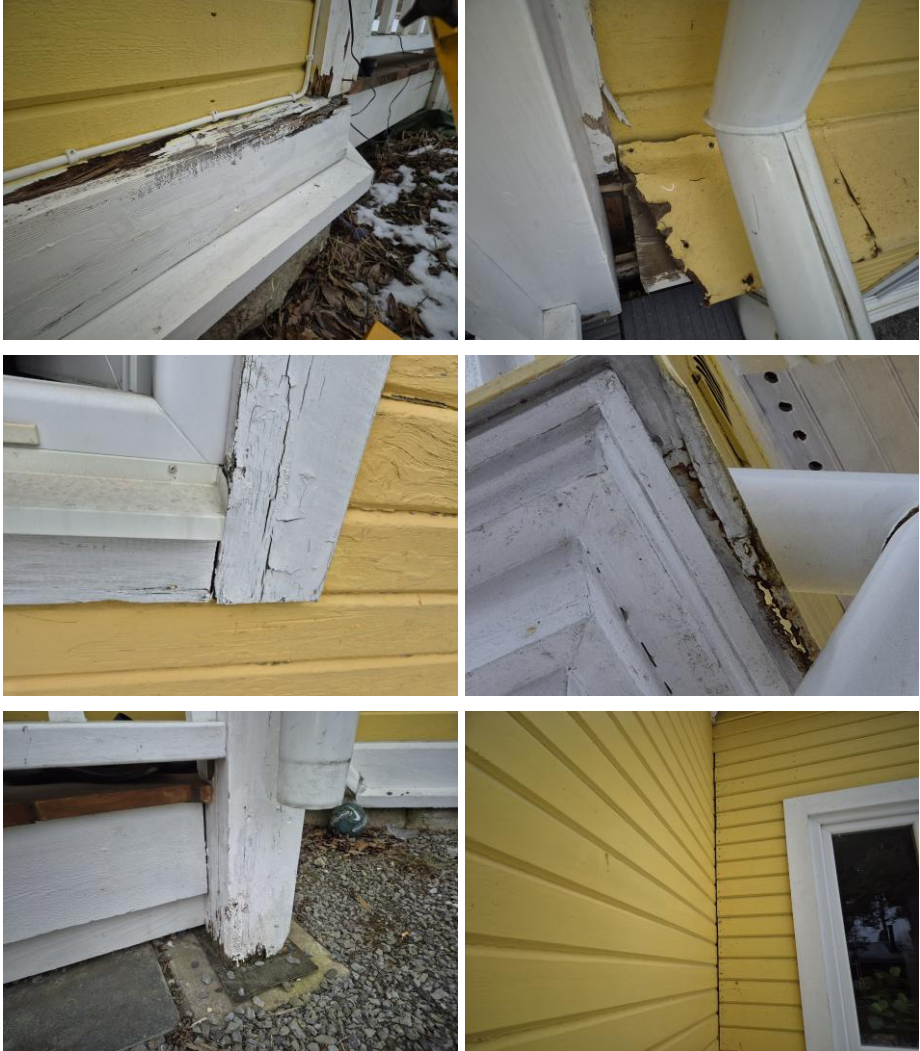
Mark	--
Grundmur/Hussockel	--
Fasad	<p>Fasadpanel och trädetaljer har krackelerat färgskikt. Panel på farstukvist ej tätt monterad mot innerhörn. Midjeplåt har otätheter vid anslutning mot balkong. Midjeplåt är delvis rostangripen, rosthål noterades. Trall på altan monterad dikt an fasadpanel.</p> <p>Rötskador noterades på vattbräda, vissa trädetaljer samt pelare till farstukvist.</p>

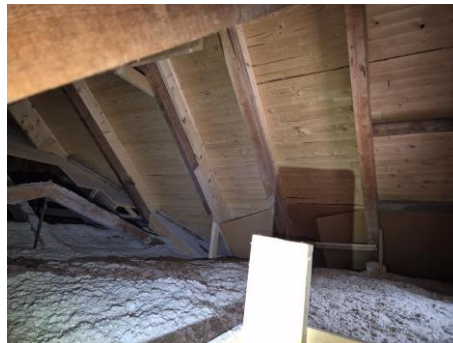
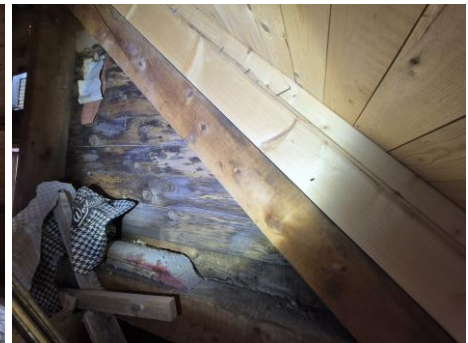
**Vind**

Landgångar saknas, vinden är ej besiktad annat än lokalt från lucka.
Gavlar har viss synlig missfärgning/mikrobiell påväxt.
Vinden är tilläggsisolerad.

Se riskanalys 3.2

3.2 Självdragshus med tilläggsisolerad vind och isolerglasfönster

Eftersom vindsbjälklaget tilläggsisolerats så kan klimatet på vindsutrymmet komma att ändras, främst vintertid. Detta i sin tur kan leda till uppfuktning av underlagstaketets insida vilket kan resultera i mikrobiella skador dels på underlagstaket dels i isolering.

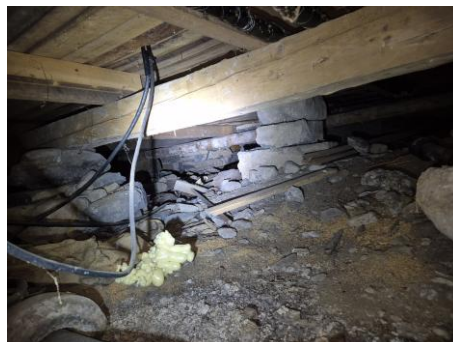
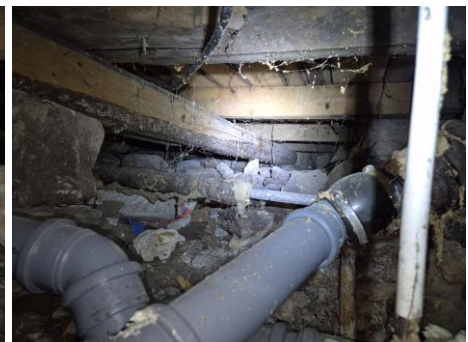
**Torpargrund**

Den inre luckan till grunden gick ej att öppna helt, inkommande vattenledningar dragna och bristfälligt förankrade/upphängda direkt innanför luckan. Vilket medförde att tillträde för dagen ej var möjligt utan risk för skador på vattenledningar.

Torpargrunden är ej besiktad annat än lokalt i anslutning till luckan.

Organiskt material noterades på markytan. **Se riskanalys 3.3**

3.3 Torpargrund (ej besiktad)

Uteluftsventilerade torpargrunder är en känd riskkonstruktion. Golvbjälklaget ovan den uteluftsventilerade grunden riskerar på grund av naturlig fuktpåverkan att drabbas av fuktskador och mikrobiella skador. Detta kan även leda till att mikrobiell lukt sprids till boendemiljön. Innehåller konstruktionen träskyddsbehandlat virke finns även risk att avvikande, obehaglig lukt sprids till boendemiljön. Observera att torpargrunden inte är besiktad annat än lokalt vid luckan.

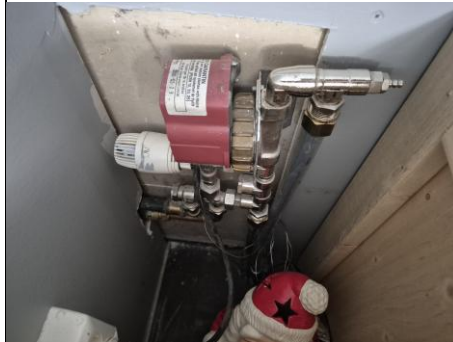
Entréhall

VVS installation saknar fuktsäkert utförande.

Se riskanalys 3.4

3.4 VVS installationer

När rörlits/VVS installationer saknar fuksäkert utförande, vattentäta ytskikt och spillvattenledning, finns risk att eventuellt läckage från VVS installationen kan leda till fuktrelaterade skador och/eller vattenskador i intilliggande konstruktioner och utrymmen.

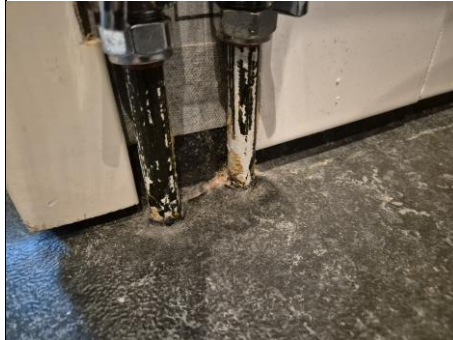
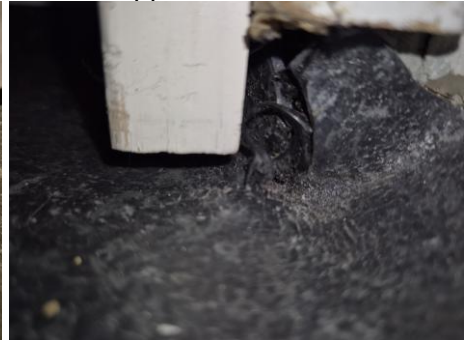
Dusch/WC

Rör genomföringar finns i golv.

Se riskanalys 3.5

Mindre otäthet noterades vid innerhörn/mattuppvik vid tröskel.

3.5 Rör genomföringar i golv, otätheter i anslutning mot dörrar/karmar/trösklar.

Detta medför ökad risk för att vatten kan tränga ner i underliggande konstruktioner med fuktrelaterade skador som följd.

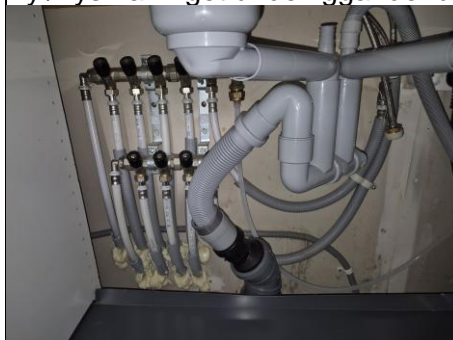
Kök/Matrum

VVS installation bakom diskbänksskåp har saknat fuktsäkert utförande.

Se riskanalys 3.4

Kyl/frys har inget underliggande fuktskydd.

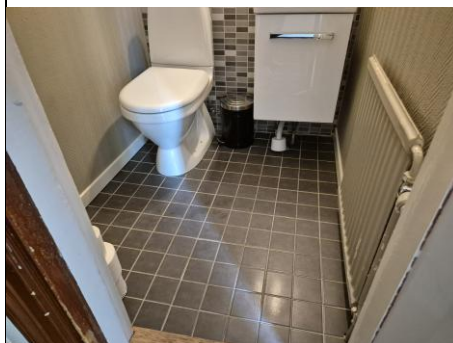
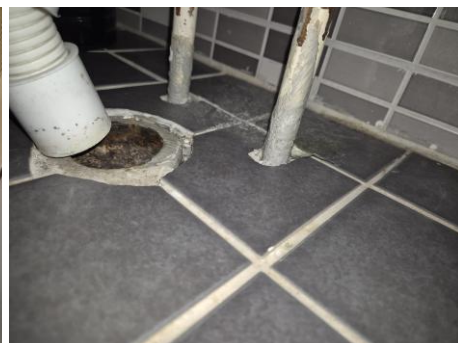
Toalett

Rör genomföringar finns i golv.

Se riskanalys 3.5

Tätning saknas runt avlopp från handfat.
