## ÖVERLÅTELSEBESIKTNING

Östersund Renen 4  
Genvägen 44, 831 42 Östersund

Namn: Gustavsson, Jerker. Olofsson, Malin  
Uppdragsnummer: BBN-S-2025-1044-A

Omfattning: En okulär besiktning av huvudbyggnaden och vidbyggd carport, radonindikering och energideklaration. *(Dessa uppdrag redovisas som en bilaga till utlåtandet alternativt i ett separat utlåtande)*  
Besiktningsdag: 2025-04-17 klockan 08:00  
Närvarande: Fastighetsägare

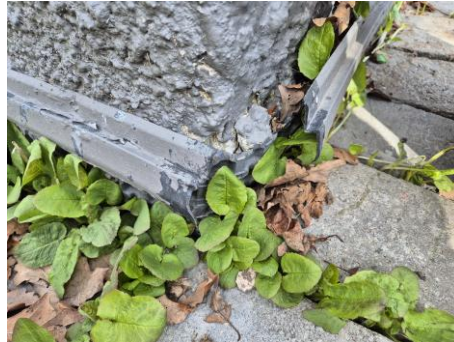
##### Mark

Delar av utvändigt fuktskydd ligger synligt ovan mark, otätheter förekommer mot/vid överkantslist.

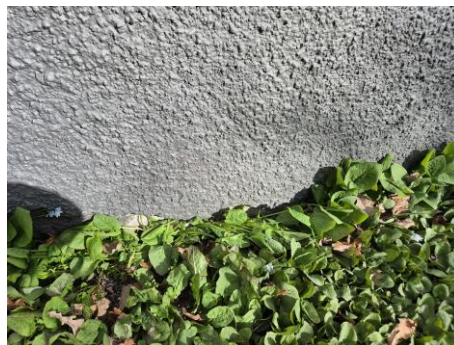
##### Grundmur/Hussockel

Bomljud och mindre pussläpp noterades på delar av sockel.

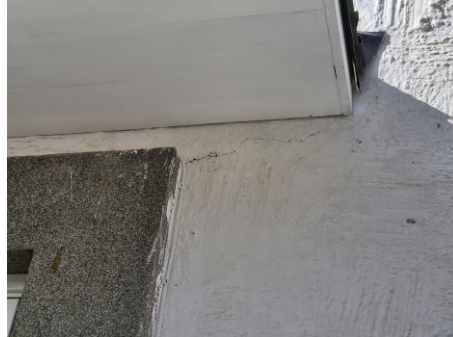
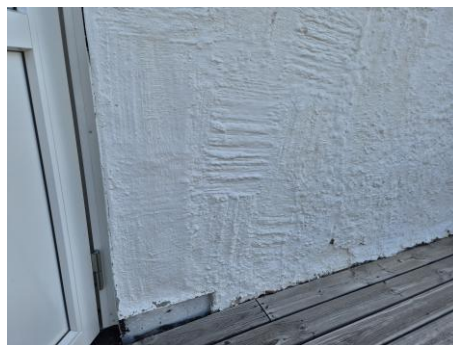
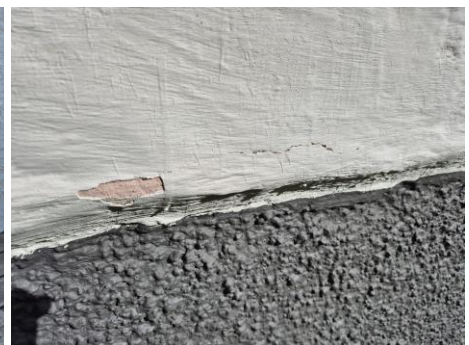
**Fasad**

Mindre sprickor förekommer i puts.

Mindre område med puts till höger om balkongdörr och altandörr, sviktar när man trycker på den.

Enstaka mindre färgsläpp noterades.

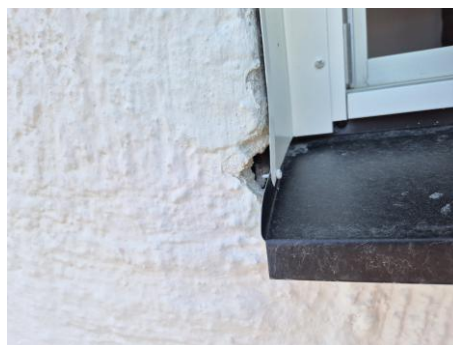
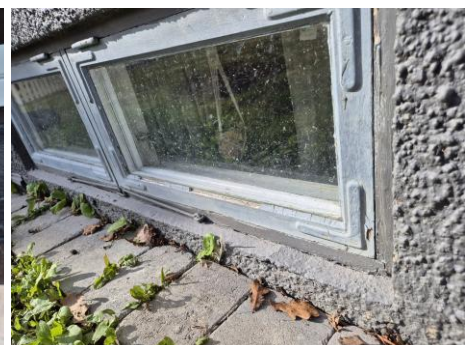
**Fönster**

Putsskador och otätheter noterades i anslutning till fönster/fönsterbleck. Fönsterbleck har ingen putskant/putsgavel.

Äldre fönster har krackelerat färgskikt och fönsterkitt, vissa av dessa saknar fönsterbleck.

När otätheter/skador förekommer i anslutning till fönster och fönsterbleck i en putsad fasad innebär det ökad risk för att nederbörd/fukt tränger in bakom putsen eller fönster/fönsterbleck och orsakar fukt och frostsador på fasadputs och/eller fuktrelaterade skador i angränsande konstruktioner.

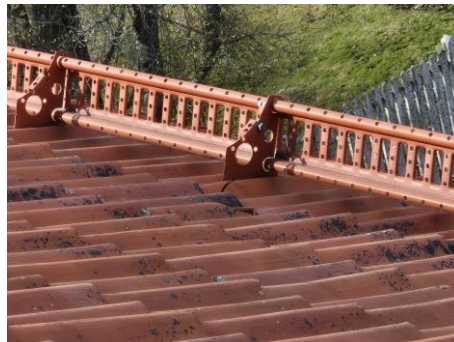
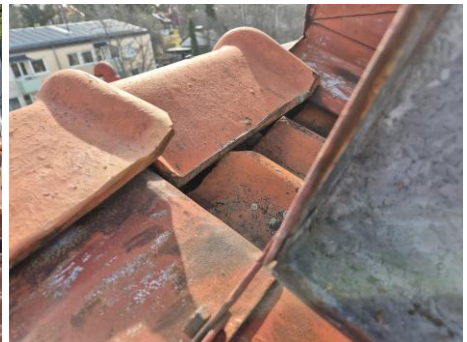
**Yttertak**

Husets yttertak är äldre.  
Trasiga/skadade takpannor förekommer.  
Takpannor är ur läge.  
Underliggande kondensskydd är torrt/sprött.  
Ett snörasskydd noterades ha vikt sig.  
Lösa takpannor ligger på yttertaket ovan snörasskydd.  
**Se riskanalys 3.2**

Taket besiktades från mark samt från taklucka.

Takpannor, plåtdetaljer och eventuell underlagspapp/underlagstak har en begränsad livslängd. Husets taktäckning är äldre och brister förekommer, i och med det finns en risk att taket har ett minskat motstånd mot vatteninträngning. Detta kan leda till fuktskador på takkonstruktionen/underliggande konstruktioner vilket kan resultera i mikrobiella skador.

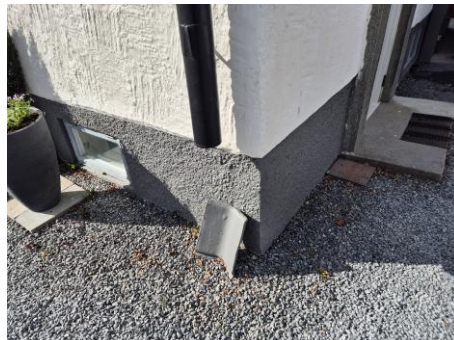
**Stuprör**

Stuprör avslutas vid hus.  
Stuprör monterade med fals/skarv vänd mot fasad.

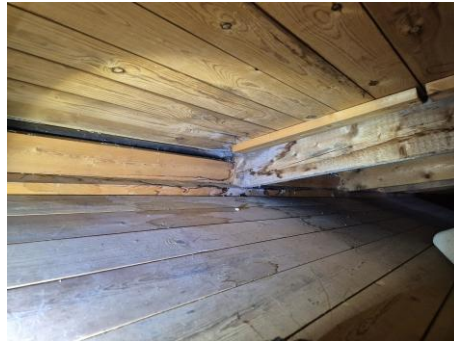
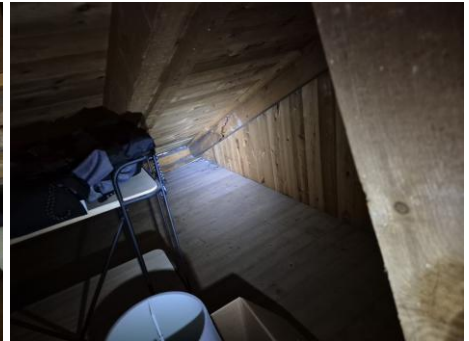
**Vind**

Viss fuktbelastning förekommer på underlagstaket, samt runt genomföringar.

Fuktbelastning noterades på insida vindsfönster.

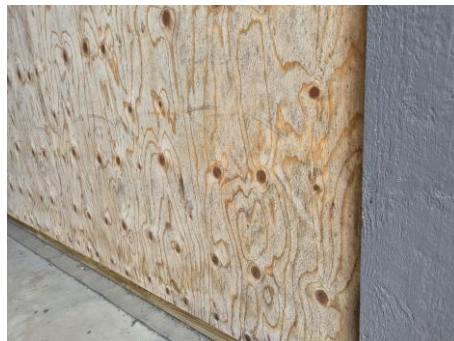
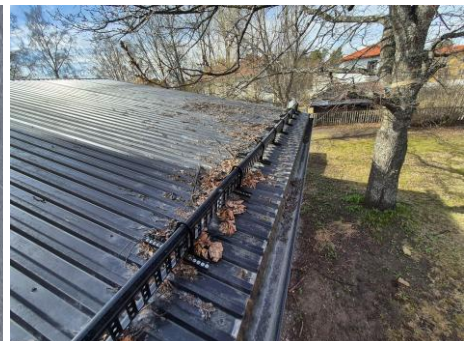
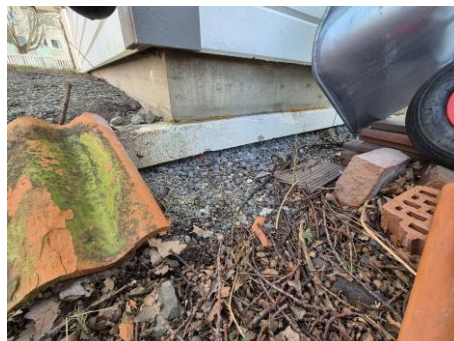
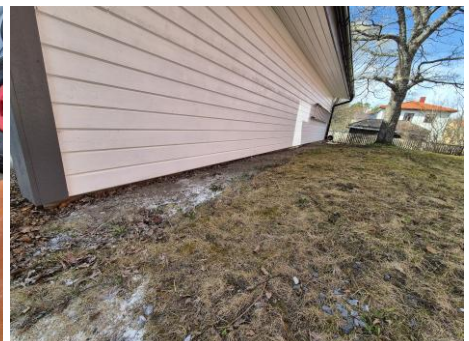
**Carport**

Missfärgning förekommer på skivbeklädnad.

Stuprör avslutas vid grund.

Underliggande cellplastisolering ligger synlig ovan mark.

Del av mark har lokal lutning mot carport.

Del av panel ligger nära mark.

Skräp förekommer på tak och i hängrännor.

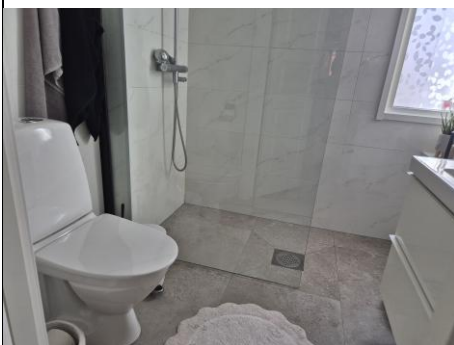
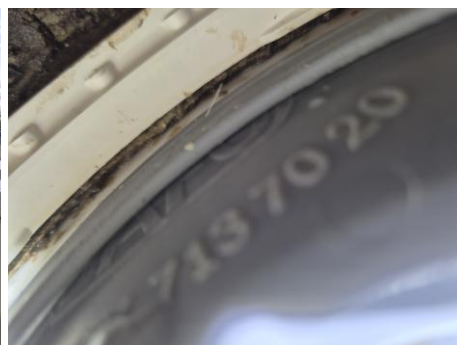
#### Dusch, WC

Tätskiktet i golvbrunnen är felmonterat, synligt under klämring.

Ytskiktsrenovering utförd 2025, underliggande tätskikt från 2018.

Tätskikt/brunnsmanschett synlig under klämring, detta frångår montageanvisning och gällande branschregler. Vilket medför ökad risk för att vatten kan tränga in/ner i omkringliggande konstruktioner med fuktrelaterade skador på angränsande konstruktioner som följd.

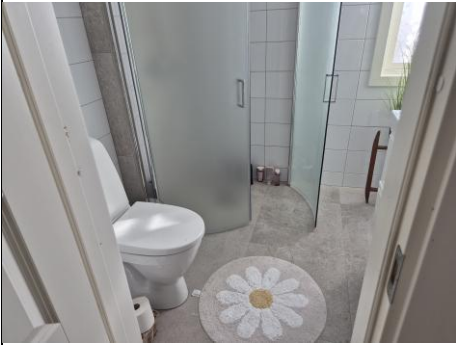
| <b>Dusch, WC</b> | <p>Ytskiktsrenovering utförd 2025, underliggande tätskikt från 2008.</p> |

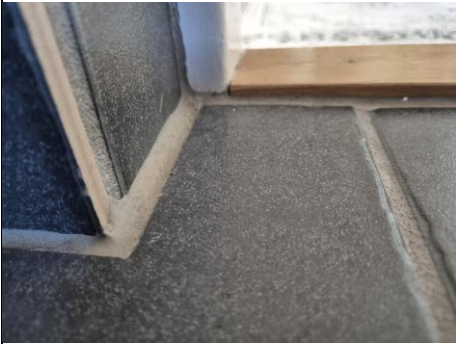
| <b>Badrum</b> | <p>Uppvik av tätskikt finns ej mot tröskel.</p> <p>Ytskiktsrenovering utförd 2025, underliggande tätskikt från 2008.</p> |

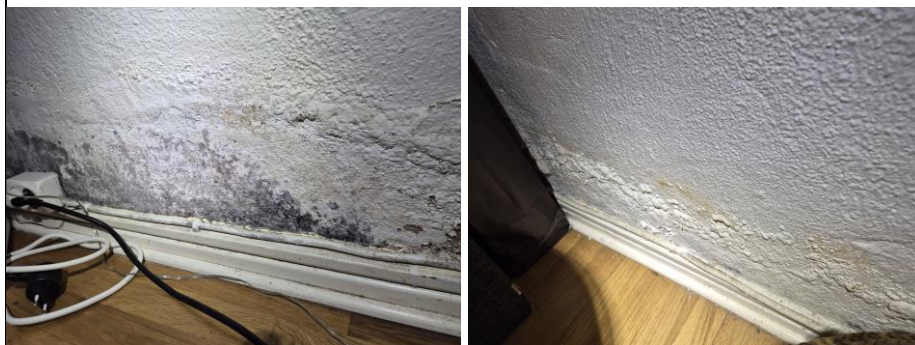
### Allmänt

Källarens utvändiga fuktskydd och dränering är i delar äldre.  
 Puts och färgsläpp förekommer på insida källarväggar.  
 Färgflagnad noterat på vissa innertak.  
 Källarytterväggar har invändig isolering av organiskt material/träull.  
 Mikrobiell påväxt/missfärgning förekommer på insida vissa väggar.  
 Invändigt påbyggda källarytterväggar samt flytande och/eller uppreglade golvkonstruktioner förekommer.  
 Mikrobiell lukt upplevs vid golv/väggvinklar.

### Se fortsatt teknisk utredning 4.2

För att utreda orsaken till och omfattningen av de fuktrelaterade skador som noterades invändigt i källaren samt för att utreda om invändigt påbyggda/klädda konstruktioner har fuktrelaterade skador rekommenderas att en fortsatt teknisk utredning utförs, observera att denna rekommendation gäller hela källarplanet.
