# ÖVERLÅTELSEBESIKTNING

Krokom Täng 2:117  
Vikingabacken 6, 836 71 Ås

Namn: Åsa Margaretha Staflin. Karl-Gustaf Staflin  
Uppdragsnummer: BBN-S-2025-1006-A

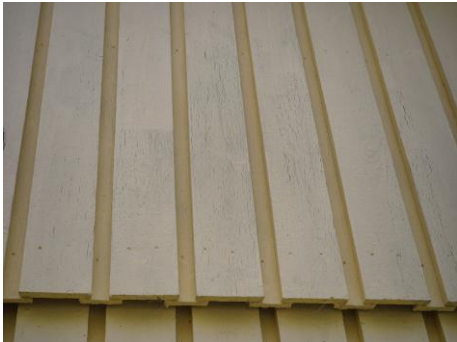
| Fasad | <p>Delar av fasadpanel och trädetaljer har krackelerat färgskikt.</p> |

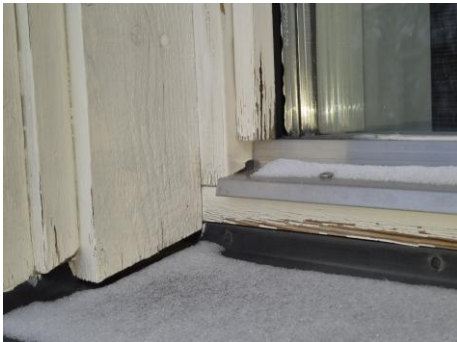
| Fönster | <p>Fönster har krackelerat färgskikt.</p> |

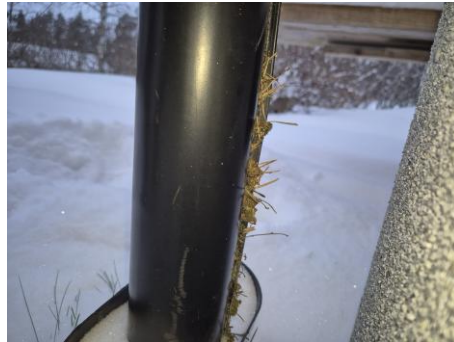
**Stuprör**

Enstaka stuprör monterad med fals/skarv vänd mot fasad.  
Frostsprängning noterat på enstaka stuprör.

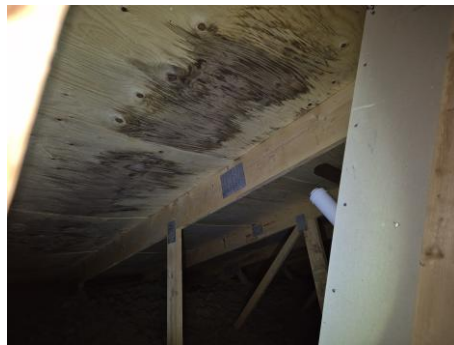
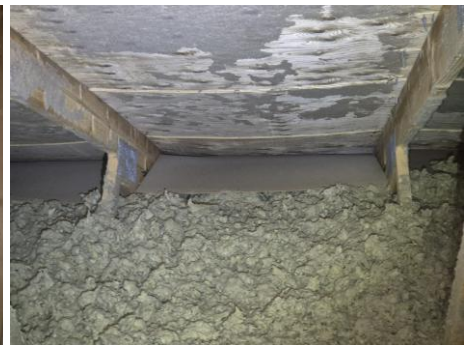
**Vind**

Fuktbelastning/missfärgning noterades på underlagstaket i ett takstolsfack. Utblås från centralsugare avslutas på vind.

Underlagstaket består av träskivor/plywood.

Vissa vindavledare har lokalt släppt/hänger, bedöms ej lett till skada.

När underlagstaket består av träskivor/plywood utan yttre täckning av papp under takbeklädningen finns risk att regnvatten/snö kan tränga in i skivskarvar och/eller andra otätheter med läckage och fuktrelaterade skador i vindsutrymmet och på underliggande konstruktioner som följd. Underlagstaket kan även drabbas av fuktskador. Denna typ av underlagstak ställer högre krav på underhåll av yttertaket.

**Se fortsatt teknisk utredning 4.1**

För att utreda orsaken till och omfattningen av den fuktbelastning som lokalt noterats på underlagstaket i vindsutrymmet rekommenderas att en fortsatt teknisk utredning utförs.

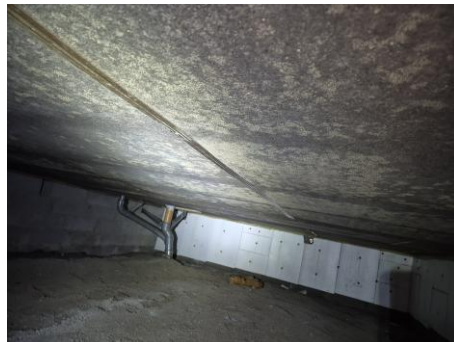
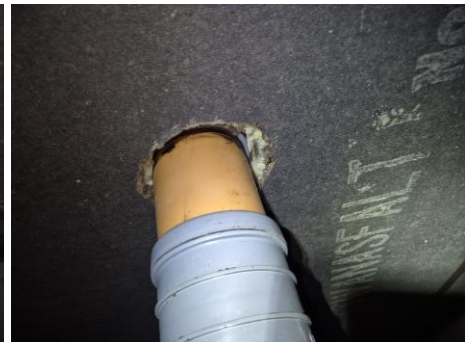
**Krypgrund**

Krypgrund är en känd riskkonstruktion.

Viss mikrobiell påväxt förekommer på undersida bjälklag (blindbotten).

Otätheter förekommer runt vissa genomföringar i blindbotten.

Träskyddsbehandlat virke förekommer i konstruktionen.

Uteluftsventilerade krypgrunder är en känd riskkonstruktion. Golvbjälklaget ovan den uteluftsventilerade grunden riskerar på grund av naturlig fuktpåverkan att drabbas av fuktskador och mikrobiella skador. Detta kan även leda till att mikrobiell lukt sprids till boendemiljön. När konstruktionen innehåller träskyddsbehandlat virke finns även risk att avvikande, obehaglig lukt sprids till boendemiljön.

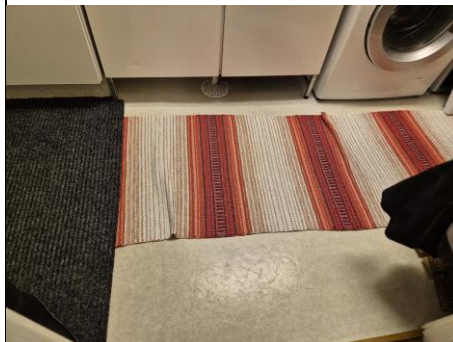
**Tvättstuga**

Utrymmet har äldre yt-tätskikt.  
**Se riskanalys 3.3**

Då funktionen, som innebär att ytskiktet/tätskiktet skall vara vattentätt är nedsatt, finns risk att vatten tränger igenom ytskiktet/tätskiktet med fuktrelaterade skador/vattenskador i omkringliggande konstruktioner som följd.

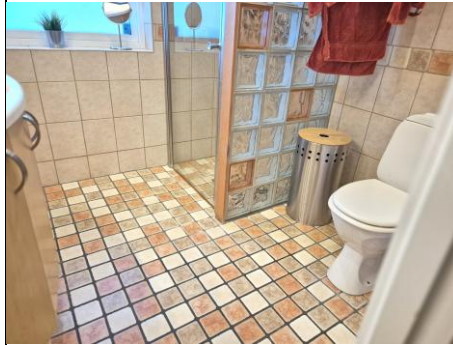
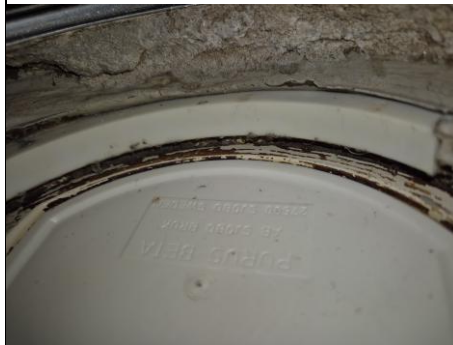
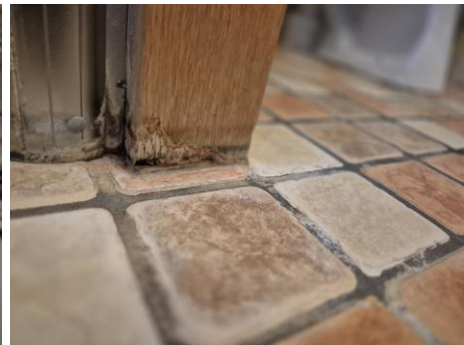
**Dusch/WC**

Golvbrunnen är äldre, klämringen ligger ej monterad i bottenläge mot golvbrunnen.

Trälist runt glasbetong har fuktskador.

En klämring som ej ligger i sitt bottenläge mot golvbrunnen/är ur läge medför ökad risk för att vatten kan tränga in/ner i omkringliggande konstruktioner med fuktrelaterade skador som följd.
