Utlåtande

ÖVERLÅTELSEBESIKTNING

Östersund Tallbacken 5
Hinderstigen 9, 831 58 Östersund

Namn: Britt-Mari Karlsson. Bengt Tomas Kull
Uppdragsnummer: BBN-S-2025-1013-A

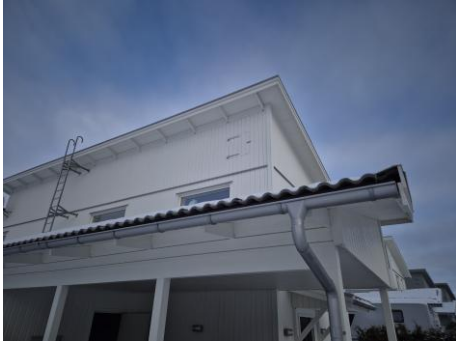
Mark	Ej besiktad på grund av snö.
Grundmur/Hussockel	--
Fasad	--
Dörrar	--
Fönster	--
Yttertak	Besiktning ej utförd på grund av snö. Vad som dock går att fastställa är att fotplåt inte finns monterad mellan råspons/underlagstak och underlagspapp.
Hängrännor	-- Bedömning utförd från mark.
Stuprör	Stuprör monterad med fals/skarv vänd mot fasad.
Vind	Säkert tillträde är för dagen ej möjligt. Vindsutrymmen är ej besiktade.

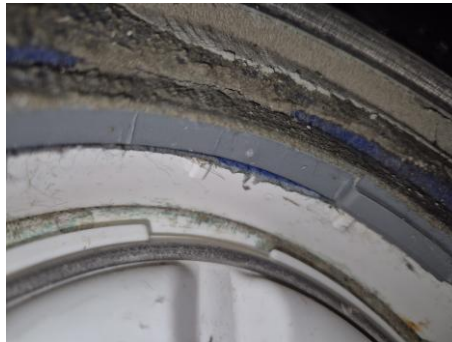
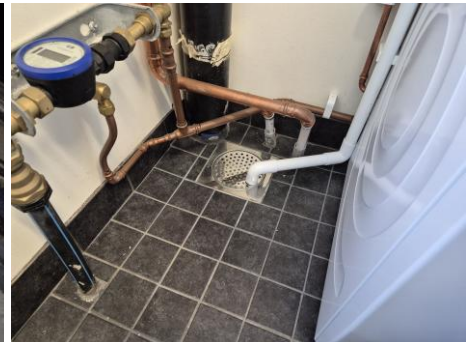
Tvättstuga

Golvbrunn under fjärrvärmecentral är monterad för nära vägg.
Tättskiktet i golvbrunnarna är felmonterat, synligt under klämring.
Rör genomföringar finns i golv.
Se riskanalys 3.1

Spricka noterades i klinker på golv. Se även lämnade upplysningar.

När rör genomföringar finns i golv och/eller vid golv/väggvinkel finns risk för att tätskiktet inte har kunnat anslutas på rätt sätt vilket kan medföra att vatten kan tränga ner i underliggande konstruktioner med fuktrelaterade skador som följd.

Golvbrunn i våtrum ska vara monterad så att minsta avstånd mellan väggens tätskikt och golvbrunnens yttre fläns är minst 200 mm. När golvbrunnen ligger monterad för nära vägg finns risk för att tätskiktet inte har kunnat anslutas på rätt sätt, vilket ökar risken för att läckage med fuktrelaterade skador på angränsande konstruktioner uppstår.

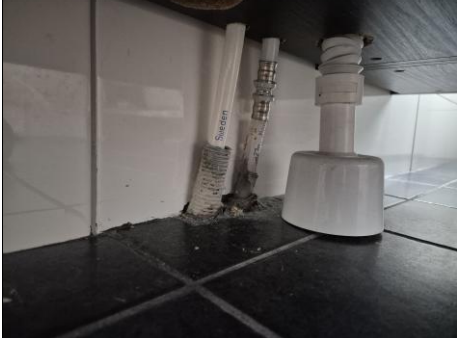
Trapp	--
Allrum	--
Förråd	--
Sovrum 1	--
Sovrum 2	--
Dusch/WC	<p>Rör genomföringar finns i golv, vid golv/väggvinkel. Se riskanalys 3.1</p> <p>Spricka i kakel på vägg ovan fönster. Se även lämnade upplysningar.</p>
