## Utlåtande

## ÖVERLÅTELSEBESIKTNING

Bräcke Gällön 2:17  
GULDKUSTEN 148, 843 95 Gällö

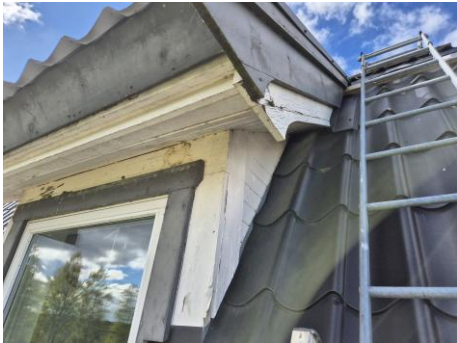
| <b>Fasad</b> | <p>Fasad och trädetaljer på takkupa har krackelerat färgskikt.</p> |

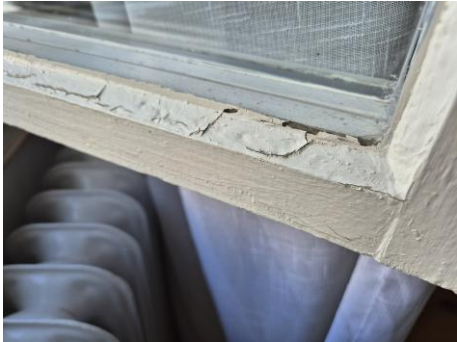
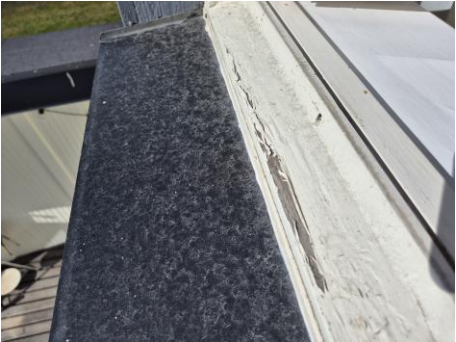
| <b>Fönster</b> | <p>Vissa av fönstrens isolerglas är äldre, vilket över tid kan leda till att missfärgning/imma uppstår mellan glasrutorna till följd av läckage/punktering av isolerglas.</p> <p>Vissa fönster har krackelerat färgskikt och fönsterkitt.</p> |

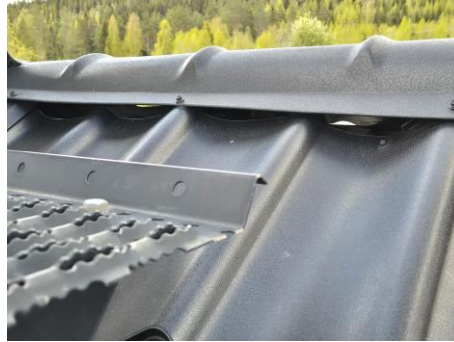
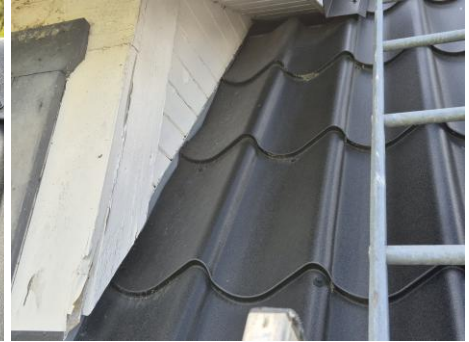
Underliggande takkonstruktion ej utbytt vid takbyte, ny profilplåt monterad över den gamla taktäckningen.

Nocktätning/profiltätning finns ej.

Ståndplåt ej monterad mot takkupa.

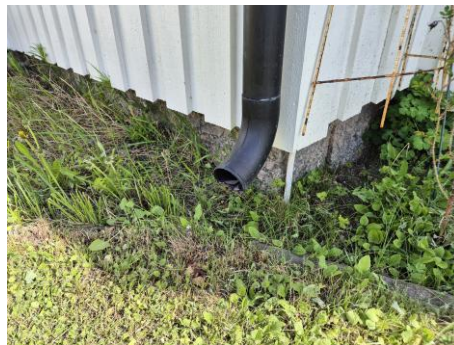
Hängränna saknas på takkupa.

Stuprör avslutas vid husgrund.

Stuprör monterade med fals/skarv vänd mot fasad, frostsprängning noterat på vissa stuprör.

Takavvattning som inte leds bort från huset och/eller har brister ökar fuktbelastningen på grundmur, sockel, fasad och kryppgrund/källare med fuktrelaterade skador som möjlig följd.

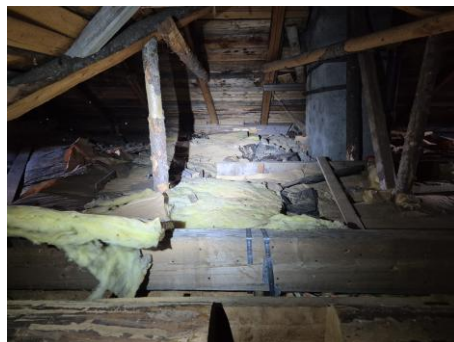
Fuktfäckar förekommer på underlagstak, uppstod sannolikt innan takbyte.

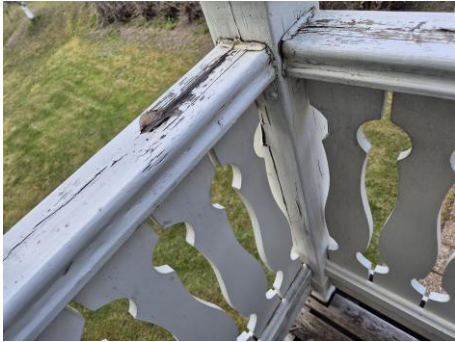
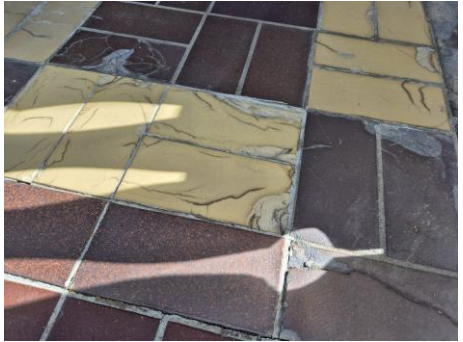
| <b>Övrigt</b> | <p>Räcken och trädetaljer på balkong/farstu har rötskador och krackelering i färgskikt. Farstu har skador och plattsläpp på klinker.</p> <p>Underliggande tätskikt på balkong är ej besiktat, trall monterad över.</p> <div data-bbox="525 620 981 960"></div> <div data-bbox="987 620 1452 960"></div> |

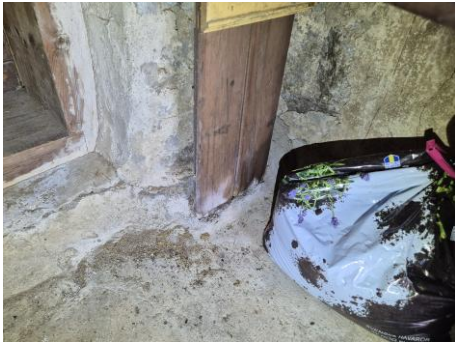
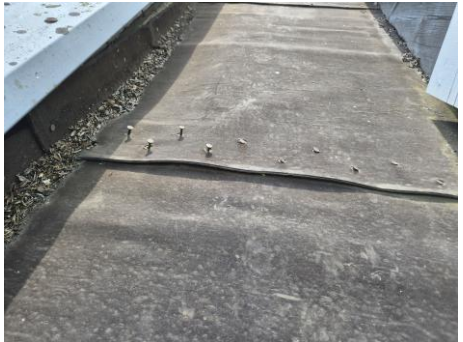
| <b>Jordkällare</b> | <p>Organiskt material finns i utrymmet (trähyllor osv) stående mot marken.</p> <p>Otätheter förekommer i takpapp över ingång.</p> <div data-bbox="525 1189 981 1529"></div> <div data-bbox="987 1189 1452 1529"></div> |

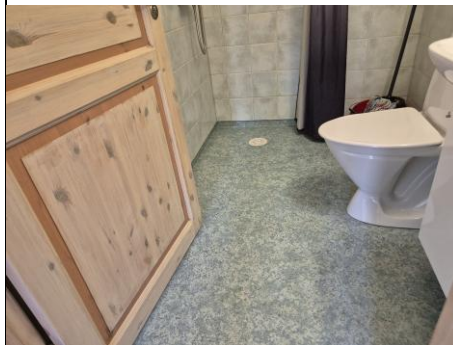
Utrymmet har äldre yt-tätskikt.

Golvbrunn ej utbytt vid renovering.

Gjutjärnsbrunn med anslutet tätskikt och monterade förhöjningsringar.

Golvattan saknar uppvik mot tröskel.

Golvknarr förekommer runt golvbrunn.

Då funktionen, som innebär att ytskiktet/tätskiktet skall vara vattentätt är nedsatt och brister förekommer i utrymmet, finns risk att vatten tränger igenom ytskiktet/tätskiktet med fuktrelaterade skador/vattenskador i omkringliggande konstruktioner som följd.

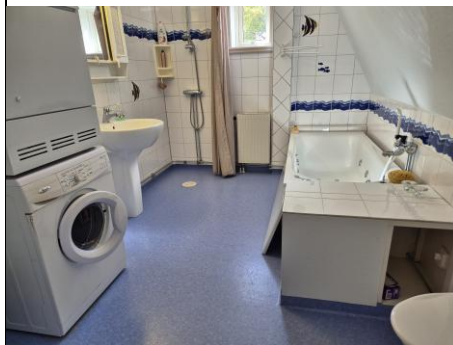
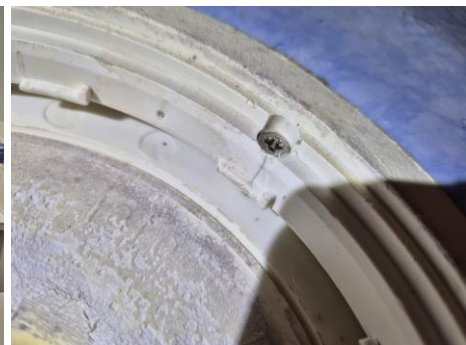
Utrymmet har äldre yt-tätskikt.

Rör genomföringar finns i golv.

Spricka noterades i klämring på golvbrunn vid dusch.

Lösa kakelplattor förekommer på avställningsytor vid badkar.
