# Besiktningsprotokoll

Försäkringsbesiktning för Anticimex Säljarförsäkrat

| Fastighetsadress:<br>Lund 98 | |

| Besiktningsdatum:<br>2025-04-07 | Protokollnummer:<br>68940034 |

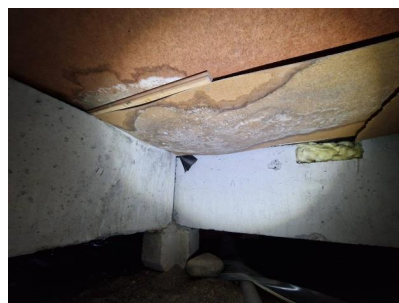
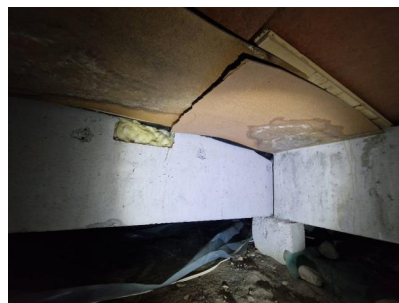
Fuktfäckar och mikrobiell påväxt noterades på trossbottensklor lokalt under kök/tvättstuga.

- Fuktkvot(FK) i träregel/läkt på denna yta uppmättes till 14%

Det finns risk för mikrobiell tillväxt om den relativa fuktigheten (RF) i den omgivande luften är över 75 %. I furuvirke motsvarar det en fuktkvot (FK) på 17 %.

Jag rekommenderar att en fördjupad undersökning görs för att utreda orsak och omfattning samt få eventuella åtgärdsförslag

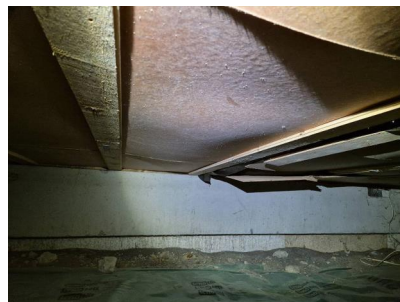
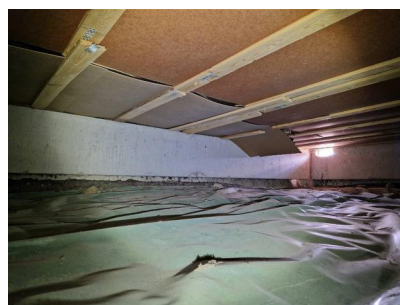
Vid kontroll av krypgrunden har fuktvärden under kritisk fuktnivå för mikrobiell tillväxt uppmätts. Ingen avvikande lukt känns i utrymmet, dock finns mindre mängd mikrobiell påväxt på bjälklagets undersida.

Den upptäckta mikrobiella påväxten på bjälklagets undersida indikerar att grunden under delar av året är så pass fuktig att mikroorganismer utvecklas. Detta kan i sin tur leda till rötskador i konstruktionen. För att undvika detta så måste krypgrundens klimat bli torrare.

- Fuktkvoten uppmättes stickprovsvis till mellan 12-14%.
- Plast är otäta i ett antal skarvar och ej uppvikt mot kantbalkar.
- Ett antal träfiberskivor har släppts från infästningar.

Det finns risk för mikrobiell tillväxt om den relativa fuktigheten (RF) i den omgivande luften är över 75 %. I furuvirke motsvarar det en fuktkvot (FK) på 17 %.

Läs Anticimex faktablad om uteluftsventilerade krypgrunder för tips och råd.

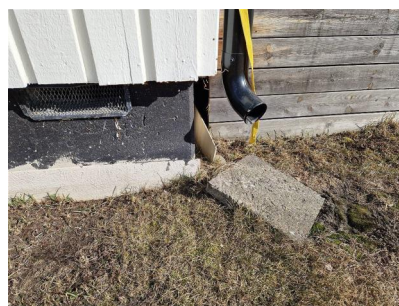
Stuprör är inte anslutet till markledning.

Stuprör som inte är anslutet till markledning kan medföra en ökad fuktbelastning på grund som i sin tur kan leda till fuktrelaterade skador.

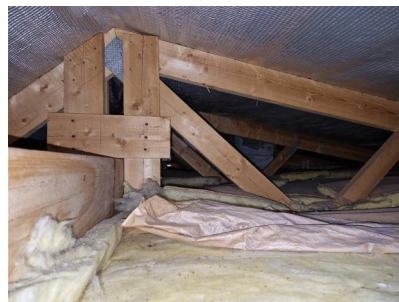
Nockvind och övriga sidovindar samt vind ovan förråd:  
Vid kontroll av vinden uppmättes fuktvärden under kritisk fuktnivå för mikrobiell tillväxt och en normal lukt upplevdes.

Fuktkvoten i underlagstak/takbjälkar uppmättes till 12%.

Observera attnockvind endast är besiktigad från lucka då landgångar saknas på isolering och kryphöjden är låg.

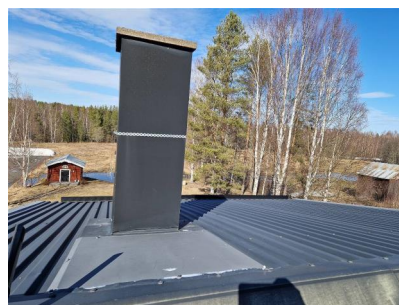
Låglutande tak på takkupa har fel taktäckning.

Taktäckningen av plåt är inte anpassad till taklutningen. Risk finns för läckage med fuktskador som följd.

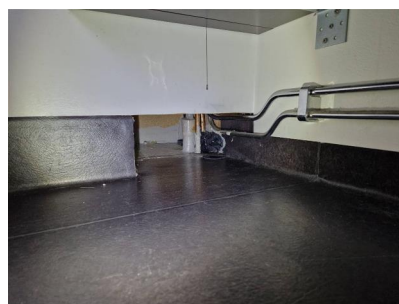
Rör genomföring finns i golv.

Rör genomföringar i golvet medför en ökad risk för att vatten tränger ner i omkringliggande konstruktioner och orsakar fuktskador. Vid uppbyggnaden av utrymmet var detta tillåtet och utförandet anses därför vara fackmässigt utfört. I dagens branschregler är detta inte längre tillåtet.

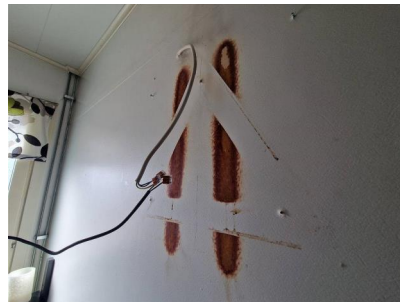
Missfärgningar förekommer på plastmatta bakom spegel.

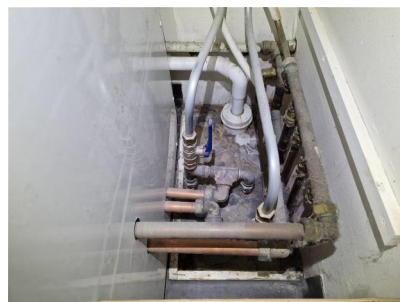
Rör genomföring finns i golv.

Rör genomföringar i golvet medför en ökad risk för att vatten tränger ner i omkringliggande konstruktioner och orsakar fuktskador.
