Nödinge 1:61

Guldklövergatan 70

| Uppdragsnummer | P4424 |

| 1½-plans radhus mittenliggande med platta på mark. | 1978 |

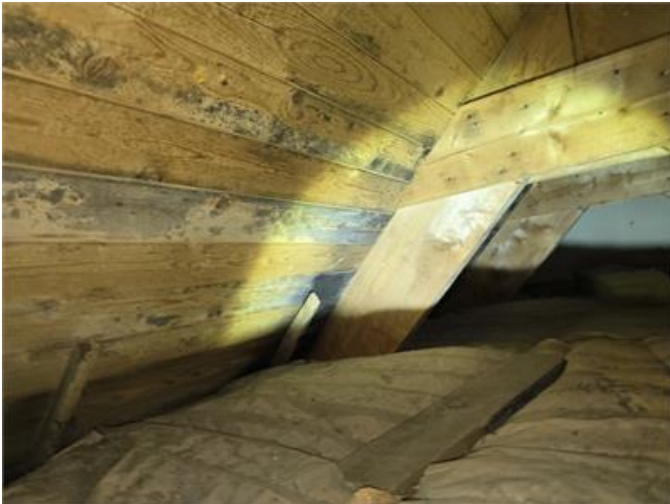
| Besiktningsresultat | | | | | |
|---|---|---|---|---|---|
| Nockvind | | X | | | Mikrobiell påväxt/missfärgningar noteras i underlagstak.<br>Se kommentar/riskanalys. |

Nockvind: Mikrobiell påväxt/missfärgningar i underlagstak.

Den mikrobiella påväxten på underlagstaket indikerar att vinden periodvis tillförs eller har tillförts fukt inifrån bostaden, som den kallare delen av året riskerar att kondensera mot underlagstaket (sk konvektionsskada). För att komma tillrätta med detta måste fukttillförseln inifrån bostaden minskas. Detta kan göras genom att ventilationen i bostaden förbättras samt att eventuella otätheter i vindsbjälklaget (tak/väggvinklar, vindslucka mm.) tätas. Generellt rekommenderas friskluftsventiler i sovrum och sällskapsrum och mekanisk frånluft i kontinuerlig drift i våtrum.

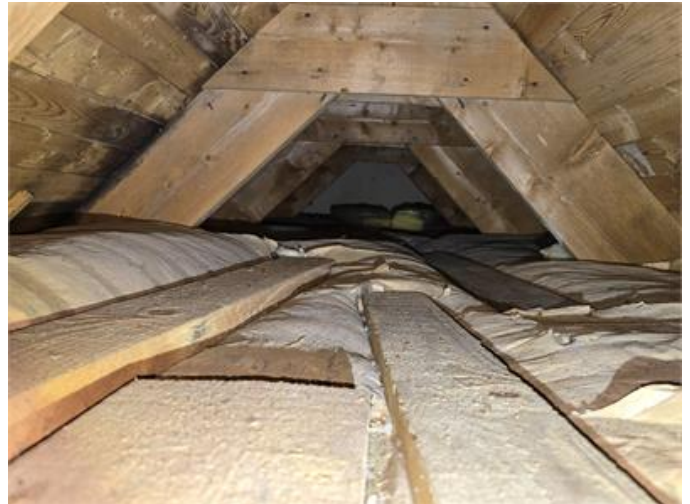
Nockvind: Översiktsbild.

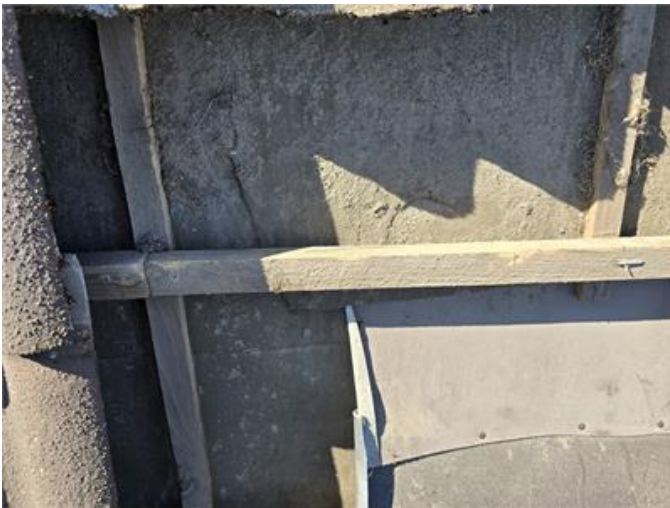
| Besiktningsresultat | | | | | |
|---|---|---|---|---|---|
| Tak | | | X | | Äldre, nått teknisk livslängd.<br>Papp skadad vid kupa.<br>Löv/frömjöl under pannor vid rännal som är infäst genom plåt.<br>Nocktätning finns ej.<br>Se kommentar/riskanalys.<br>Besiktat från takstege. |

Tak: Skador i äldre underlagpapp vid stickprovskontroll under pannor.

När underlagspappen är äldre kan sprickor förekomma, risk finns att fukt som kommer in under pannorna orsakar fuktnrelaterade skador i underliggande konstruktioner. Det är därmed extra viktigt att löpande kontrollera att takpannorna är hela och ligger rätt. Nocktätning rekommenderas för att minska inträngning av regn/snö samt löv/skräp vianocken och därmed minskad fuktbelastning på papp och läkt.

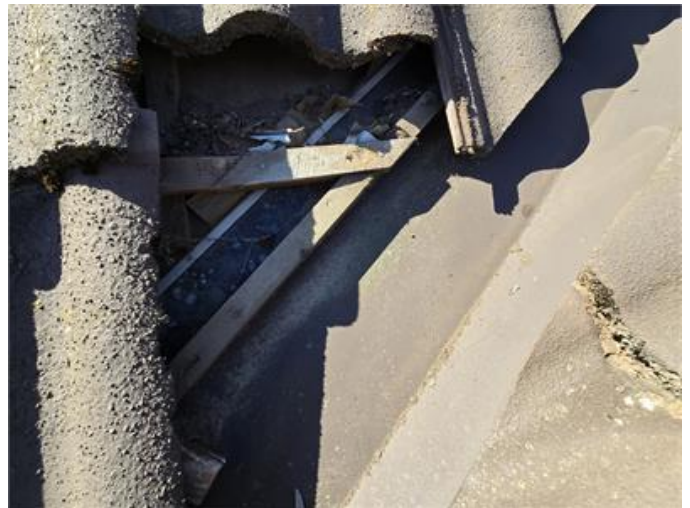
Tak: Löv/frömjöl under pannor vid rännal. Läkt monterad/spikad i rännal med risk för rötskador på läkt samt vatteninträängning vid genomföring.

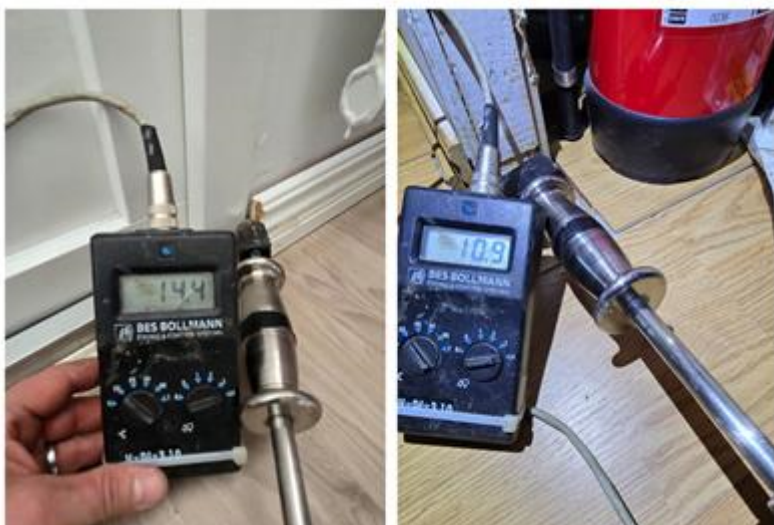
Kontroll av konstruktionen gjordes via stickprovsmässig fuktkvotsmätning bakom golvlist i vardagsrum (ytterväggsyll) samt i trappförråd (innerväggsyll). Ingen avvikande lukt upplevdes i konstruktionen och fuktvärden under gränsvärdet för mikrobiell tillväxt uppmättes. Fuktkvoten uppmättes till 14-15% i ytterväggsyll och 10-11% i innerväggsyll. Risk för mikrobiell tillväxt föreligger vid en fuktkvot på 17% och rötskador >28%.
