Fastighetsbeteckning
Skeplanda 3:128
Adress
Tegvägen 6
44641 Skeplanda

Uppdragsnummer P4366
Besiktningdatum 2025-04-15
Besiktningföretag OBM Besiktning Bohuslän AB
Besiktningförrättare Lars Olsson
Närvarande Familj till fastighetsägare
Giltig till och med 2026-04-15

Byggnadsbeskrivning 1½-planshus med källare.	Byggnadsår 1971
Till eller ombyggnad	Övrigt Huset är möblerat. Sidobyggnader ingår ej.

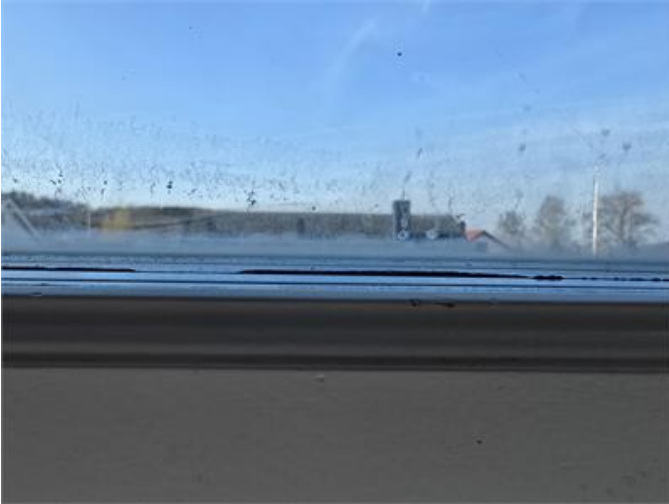
När fönster har bristfälligt underhåll och rötskador, eller att det finns otätheter, finns det en risk att fuktskador även kan uppstå i angränsande konstruktioner. Fönster med isolerkassetter kan med tiden tappa sin täthet och ge upphov till missfärgningar mellan fönsterrutorna. Fönster av aktuell typ förväntas ha en livslängd på ca 25-30 år. Missfärgning i glas i sovrum på övreplan noterades vid besiktningstillfället.

Fönster: Missfärgningar noterades i fönsterglas på övreplan.

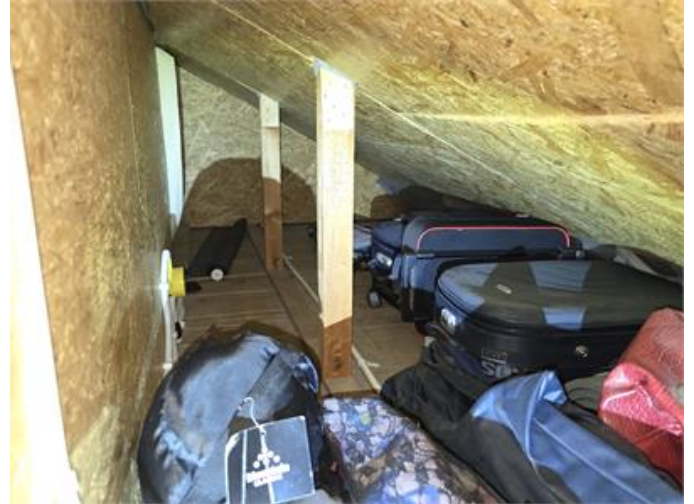
Soivrum 3	X				Inget att notera.
Sovrum 4		X			Missfärgning i isolerkassetter noterades.
Sidovindar/förråd		X			Tak är uppfört med isolering vindduk/microlitväv, osb samt gips, ångspärr/fuktskydd noteras ej, vindduken är otät. Taket är uppfört som ett parallelltak. Se kommentar/riskanalys.

En parallell takkonstruktion är svårare att kontrollera än sadeltak mednockvind då yttertaketets insida inte kan inspekteras. Om ångspärren i innertaket inte fungerar tillfredställande eller om takkonstruktion har bristfällig ventilation innebär det ökad risk för kondensbildning och fuktrelaterade skador i konstruktionen/underlagstaket.

Sidovind/Förråd: Översiktsbild.

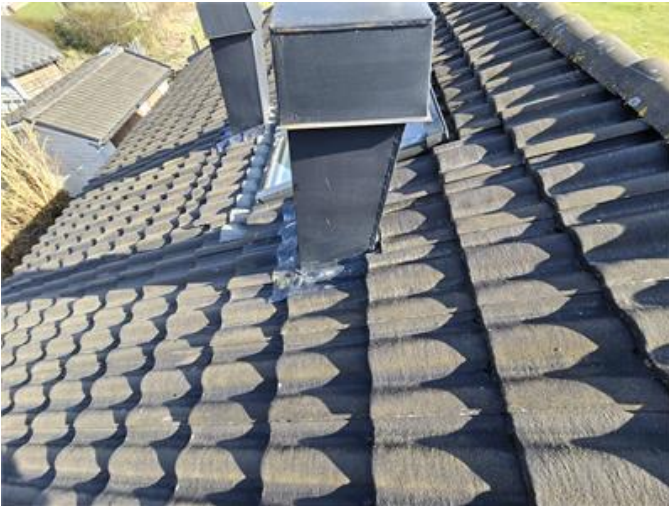
Tak: Översiktsbild, äldre takhuvar.

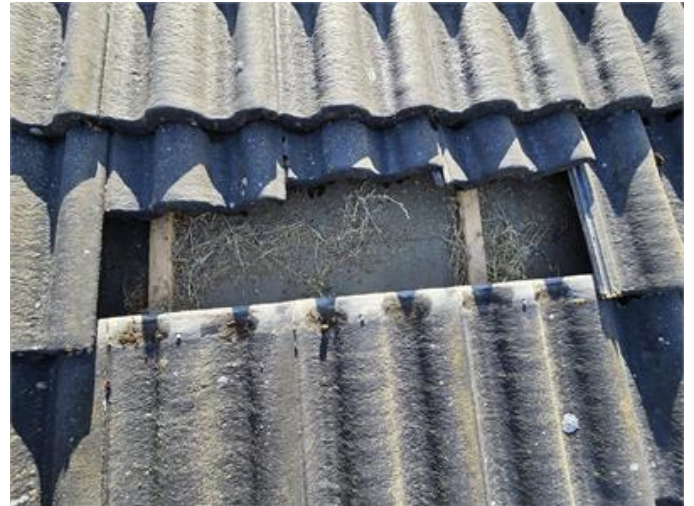
När det finns otätheter i den yttre taktäckningen innebär det risk för att vatten kan tränga in och orsaka fuktrelaterade skador i underliggande konstruktion. Löv/barr/fågelbon under pannorna binder fukt med ökad risk för fuktskador i underliggande konstruktion.

Tak: Stickprovskontroll under pannor, spår av fågelbon noteras.

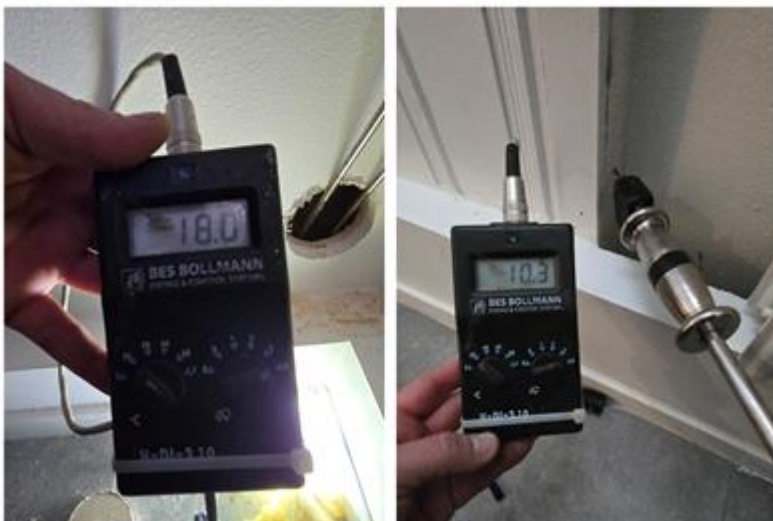
Mineralutfällning noteras på grundmur.

Kontroll av konstruktionen gjordes via stickprovsmässig håltagning i gillestuga (vägg), samt fuktkvotsmätning i utreglade träreglar samt ytterväggsyll.

Ingen avvikande lukt upplevdes i konstruktionen och fuktvärden under samt i nivå med gränsvärdet för mikrobiell tillväxt uppmättes.

Fuktkvoten uppmättes till 18% i golvregel och 10% i väggregel.

Risk för mikrobiell tillväxt föreligger vid en fuktkvot på 17% och rötskador >28%.
