Nol 25:42

Utterstigen 9

| Uppdragsnummer | P4368 |
| Besiktningsdatum | 2025-04-15 |

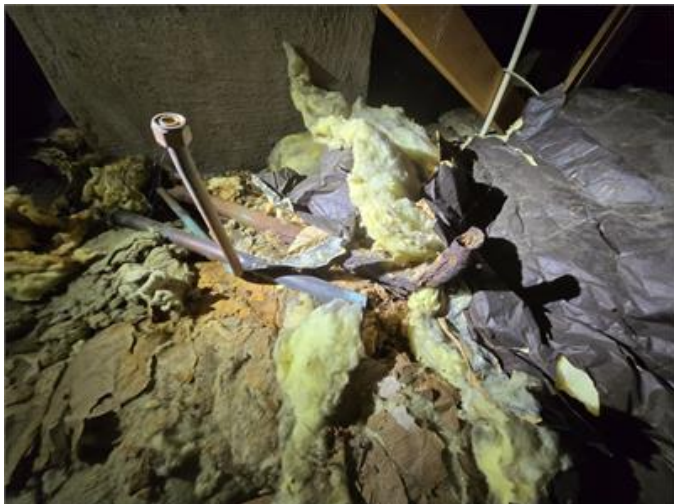
| Besiktningsresultat | | | | | |
|---|---|---|---|---|---|
| | | x | | | Fuktfläckar noteras, sannolikt äldre, torra vid besiktning.<br>Avrostade rör från tidigare expansionskärl noteras, se även "Matplats". |

Nockvind: Delvis avrostade rör från tidigare expansionskärl.

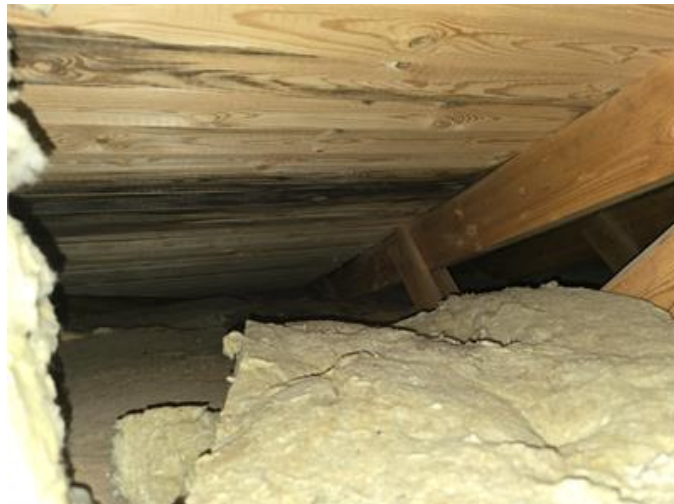
| Besiktningsresultat | | | | | |
|---|---|---|---|---|---|
| Nockvind | | x | | | Mikrobiell påväxt/missfärgningar noteras i underlagstak.<br>Isolering ligger delvis an mot underlagstak.<br>Se kommentar/riskanalys. |

Den mikrobiella påväxten på underlagstaket indikerar att vinden periodvis tillförs eller har tillförts fukt inifrån bostaden, som den kallare delen av året riskerar att kondensera mot underlagstaket (sk konvektionsskada). För att komma tillrätta med detta måste fukttillförseln inifrån bostaden minskas. Detta kan göras genom att ventilationen i bostaden förbättras samt att eventuella otätheter i vindsbjälklaget (tak/väggvinklar, vindslucka mm.) tätas. Vindavledare/skiva för luftspalter bör monteras mellan isolering och underlagstaket för att minska risken för kondensrelaterade skador i underlagstaket.

Nockvind: Missfärgningar i underlagstak.

Missfärgningar på underlagstaket kan med fördel bevakas över tid, t.ex. markera dess utbredning med penna och dateras.

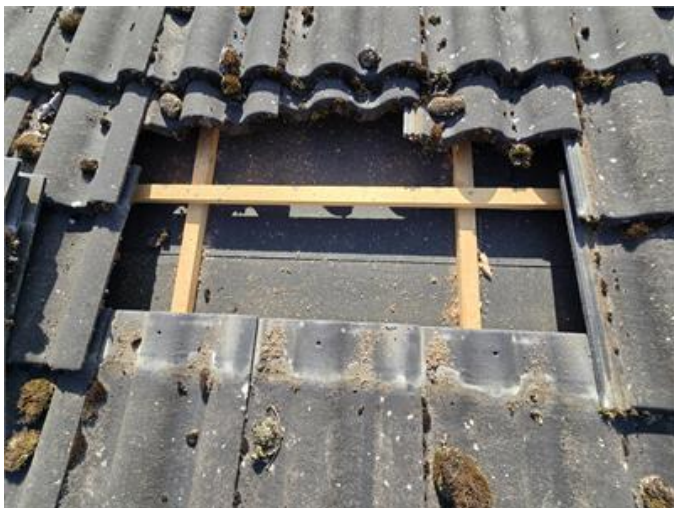
Tak: Stickprovskontroll under pannor.

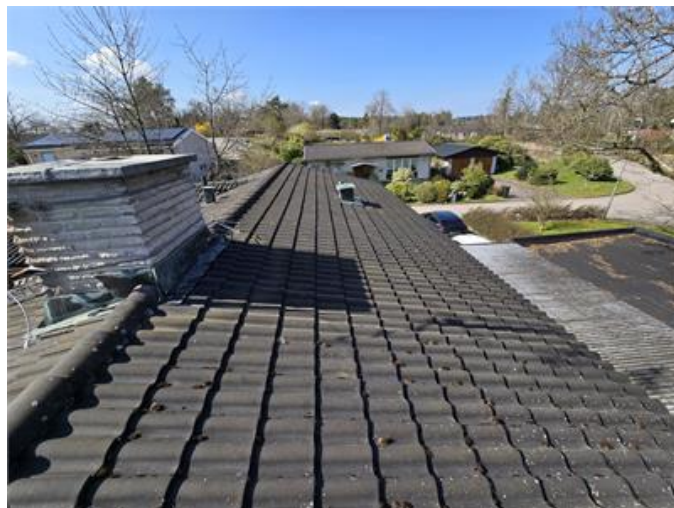
| Besiktningsresultat | | | | | |
|---|---|---|---|---|---|
| Tak | | x | | | Mossa börjar få fäste, bör avlägsnas.<br>Vindskiveplåt är något otät mellan plåt/vindskivor.<br>Mindre otätheter i bruksfog/plåt på murstock.<br>Väderskydd på murstock rekommenderas. |

Tak: Översiktsbild.

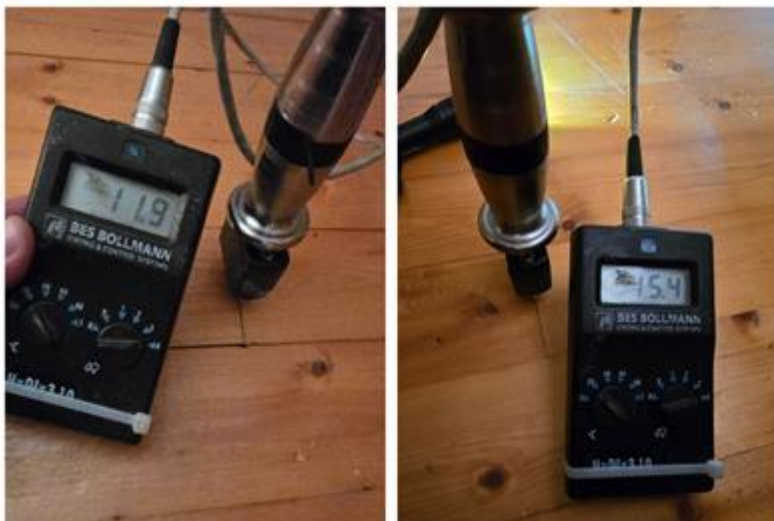
Ojämnna golv upplevdes delvis.  
Ventilationskanaler av eternit noteras.

Kontroll av konstruktionen gjordes via stickprovsmässig fuktkvotsmätning i gillestuga.  
Ingen avvikande lukt upplevdes i konstruktionen och fuktvärden under gränsvärdet för mikrobiell tillväxt uppmättes.  
Fuktkvoten uppmättes till 11-16%.  
Risk för mikrobiell tillväxt föreligger vid en fuktkvot på 17% och rötskador >28%.
